Tilstandsrapport for bolig

Husebyløkka 21, TJODALYNG

Eiendom	Bygning	Byggeår	BRA	BRA-i	BRA-e
Husebyløkka 21 3280 TJODALYNG Gnr: 1032 Bnr: 171	Enebolig	2006	196 m ²	194 m ²	2 m ²
	Bodbygg	2006	11 m ²	—	11 m ²
	Garasje	2006	30 m ²	—	30 m ²
Oppdragsnr.	260412-002				
Befaring / Rapport	13.04.2026 / 22.04.2026				
Tilstede	Kjøper og undertegnede				
Rapportansvarlig	Schau Takst AS v/ Einar Schau - takst@schau.no

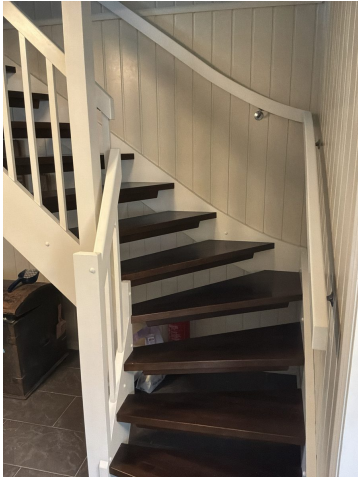
Foto 1

Trapper - Samlet vurdering TG 1

Tretrapp med åpne trinn og trevanger. Trinn og festepunkter fremstår intakte uten synlige skader av vesentlighet.

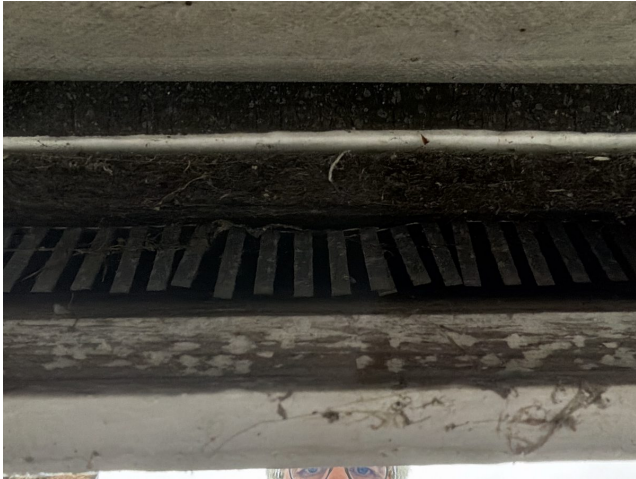
Foto 2

Yttervegg - Kledning TG 1

Utvendig kledning av liggende dobbelfalset trepanel i opprinnelig stand fra byggeår. Musebånd ved nedkant luftespalte.

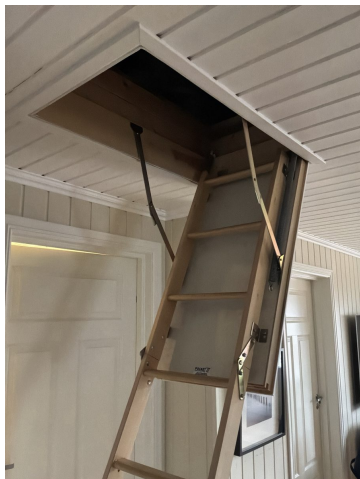
Foto 4

Årsak til forhøyet TG: Loftet/takkonstruksjonen er begrenset ventilert.

Konsekvens: Forhøyet risiko for kondens på loft.

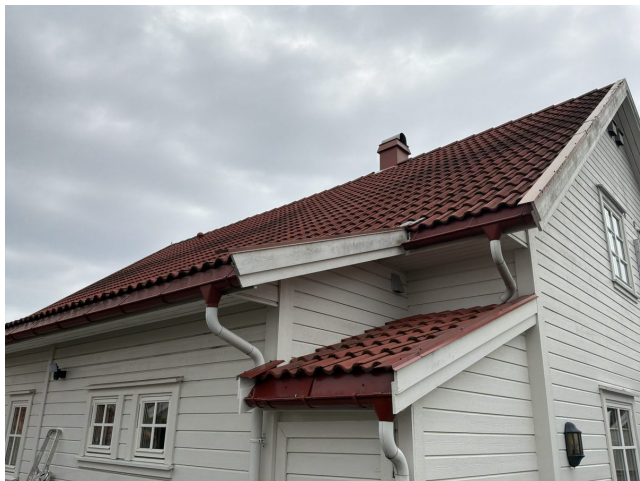
Foto 7

Takstiger og snøfangere (HMS)
TG 1

Snøfangere montert på takflate mot vei - ikke mot baksiden. Takstiger ikke observert.

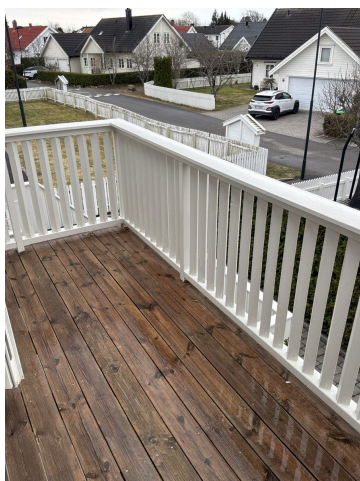
Foto 9

Balkong på 6,5 kvm i 2.etg med gulvdekke av terrassebord og rekkverk av stående spiler, målt til 91 cm — under gjeldende krav på 100 cm. Betongterrasse på ca. 56 kvm i 1.etg har synlig sprekk i belegget og stående vann, noe som tyder på redusert fall mot avrenning.

Årsak til forhøyet TG: Rekkverk tilfredsstillende ikke dagens krav. Noe sprekkdannelse i betong.

Konsekvens: Sprekk i belegget og stående vann kan gi vanninntrengning i betong. Rekkverkshøyde under krav gir økt fallrisiko.

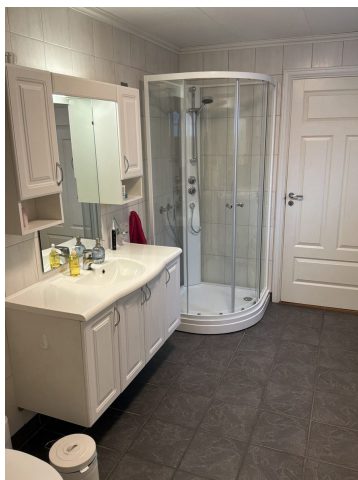
Foto 11

Dusjbad beliggende i boligens 1.etg fra byggeår med nytt dusjkabinett opplyst montert i 2026. Gulv og vegger av keramiske fliser. Rommet har servant med underskap, toalett og elektrisk avtrekksvifte (Flexit). Rommet har avvik som beskrevet under.

Vegger og himling TG 1	Keramiske veggfliser med normal bruksslitasje. Fuger fremstår intakte.
Gulv TG 2	Målt fall på ca. 3:100 i dusjsone er tilfredsstillende. Øvrig gulvflate har så godt som plant gulv. Årsak til forhøyet TG: Godt fall mot sluk ved dusjkabinett, men resten av gulvet har ikke korrekt fall mot sluk. Ikke tilstrekkelig oppkant ved dør. Konsekvens: Lekkasjevann kan renne ut av våtrommet og gi fuktskader i tilstøtende konstruksjoner.
Sluk, membran og tettesjikt TG 2	Gulvsluk under dusjkabinettet — klemring og mansjett ikke tilgjengelig for inspeksjon. Membrantype og utførelse kan ikke verifiseres. Årsak til forhøyet TG: Brorparten av forventet levetid for membran er medgått. Konsekvens: Eventuelle lekkasjer ved tilslutning kan gi skjulte fuktskader i gulvkonstruksjonen.
Vann- og avløpsledninger TG 1	Synlige rørtilkoblinger fremstår uten avvik. Normal stand for alder.
Ventilasjon TG 1	Elektrisk veggvifte (Flexit) montert på vegg. Fremstår i brukbar stand.

Utstyr og innredning TG 1	Nytt dusjkabinett montert i 2026. Servant med underskap og toalett fremstår i tilfredsstillende stand.
Innfelte installasjoner TG 1	Innfelt sisterneplate på vegg fremstår uten synlige avvik.
Fuktmåling og hulltaking	Hulltaking ikke utført av tilgjengelighetshensyn. Foretatt alternativ fuktsøk i rommet - ingen fuktavvik avdekket.
Dokumentasjon vanntett sjikt	Dokumentasjon på vanntett sjikt foreligger ikke.

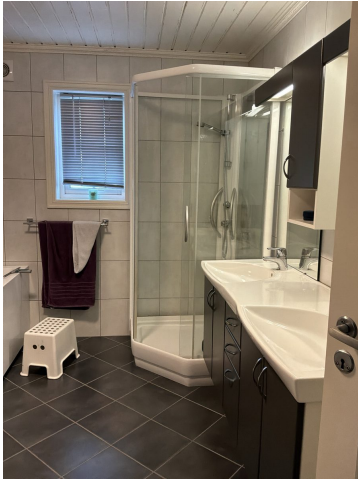
Foto 15

Vegger og himling TG 1	Vegger av keramiske fliser. Himling av malt trepanel med mye krakelering i malingsoverflaten - usikker årsak.
Gulv TG 2	Gulv av keramiske fliser. Målt fall ved badekar: 0,5° (ca. 0,9:100) — marginalt under minstekrav på 1:100. Fall ved dusjkabinett: 1,6:100 — tilfredsstillende. Årsak til forhøyet TG: Mangler korrekt fall mot sluk ved badekar. Konsekvens: Bruksvann kan bli stående på gulvet utenfor dusjsone.
Sluk, membran og tettesjikt TG 2	Rommet er fra byggeår med en alder på omlag 20 år. Membrantype ikke synlig. Skruerull i vegg er silikontette iht. inspektørens notat. Årsak til forhøyet TG: Smøremembran fra byggeår har nådd forventet levetid uten fremlagt dokumentasjon. Konsekvens: Tilstanden bak fliser og i konstruksjonen er ikke verifisert, og skjulte fuktskader kan ikke utelukkes.
Vann- og avløpsledninger TG 1	Synlige rørtilkoblinger ved servant og badekar fremstår uten avvik. Nytt badekar opplyses montert i 2026.

Ventilasjon TG 1	Ventil registrert i vegg. Fremstår i tilfredsstillende stand.
Utstyr og innredning TG 1	Nytt frittstående badekar opplyses montert i 2026. Dusjkabinett, servant med underskap og toalett fremstår med normal bruksslitasje.
Innfelte installasjoner TG 1	Malt trepanel i himling fra byggeår. Skruerull i vegg er silikontette. Ingen synlige fuktskjolder eller kondens registrert.
Fuktmåling og hulltaking TG 1	Hulltaking ikke utført. Vegger bak bruksvannssone er mot to yttervegger og en vegg mot full garderobeinnredning på soverom. Alternativt fuktsøk viser ingen avvik.
Dokumentasjon vanntett sjikt	Dokumentasjon på vanntett sjikt foreligger ikke. Membrantype og utførelse kan ikke verifiseres.

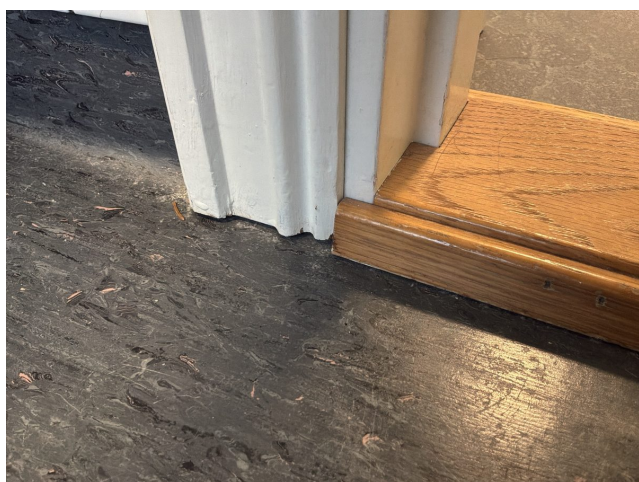
Foto 18

Vaskerom beliggende i boligens 1.etg fra byggeår. Gulv av vinylbelegg, vegger av keramiske fliser og himling av malte plater. Rommet har utslagsvask, vaskemaskin og tørketrommel. Rommet har avvik som beskrevet under.

Vegger og himling TG 1	Vegger av keramiske fliser. Himling av malte plater. Fremstår uten synlige sprekker eller fuktskader.
Ventilasjon TG 1	Elektrisk avtrekksvifte montert.
Utstyr og innredning TG 1	Vaskemaskin, tørketrommel og utslagsvask til stede. Fremstår i brukbar stand med normal slitasje.
Fuktmåling og hulltaking	Hulltaking er ikke utført av tilgjengelighetshensyn. Tilstand bak fliser og i konstruksjonen er ikke verifisert.
Dokumentasjon vanntett sjikt	Dokumentasjon på vanntett sjikt foreligger ikke.

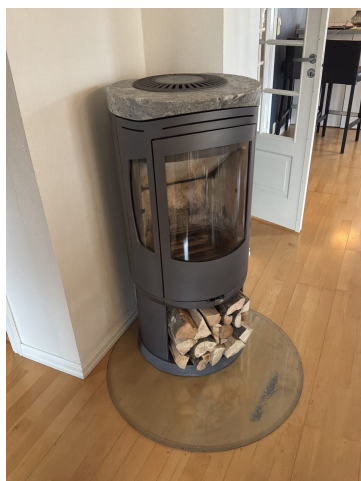
Foto 24

Frittstående vedovn med glassplate som gnistbeskyttelse på gulv. Tilsynsrapport fra feiervesenet foreligger ikke.

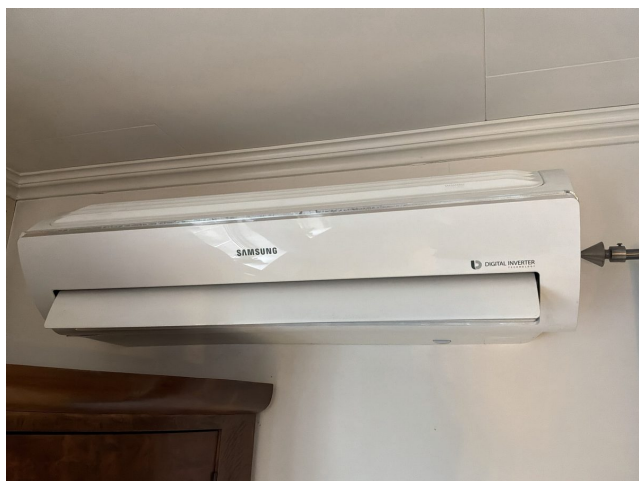
Foto 25

Vannledninger TG 2	Rør-i-rør-system (JRG Sanipex PEX) i fordelerskap. Rustskader og korrosjon registrert på fordelingsstokker av kobber. Automatisk lekkasjestopper er ikke montert. Årsak til forhøyet TG: Potensiell lekkasje fra rørkobling i vannsklep. Konsekvens: Riosiko for ytterligere følgeskader.
Avløpsledninger TG 1	Avløpsledninger av PVC fra byggeår. Offentlig avløpstilkobling. Normal slitasje for alder.
Varmtvannsbereder/varmesentral TG 2	OSO varmtvannsbereder fra byggeår med en alder på omlag 20 år. Over halvparten av forventet levetid er medgått. Årsak til forhøyet TG: Varmtvannstankens alder utløser TG2. Konsekvens: Intet umiddelbart utskiftingsbehov, men må påregnes på sikt.
Varmepumpe TG 1	Samsung luft/luft-varmepumpe (innedel) montert i stue. Fremstår uten synlige avvik.
Vannledninger (utvendig) TG 1	Stikkvannledning av PE inn fra offentlig nett. Nedgravd ledning er ikke vurdert visuelt.
