Osetoppen 24

Velkommen til Osetoppen 24

Rapport kode: 136988
Opprettet: 09.04.2026
Utskrift: 13.04.2026

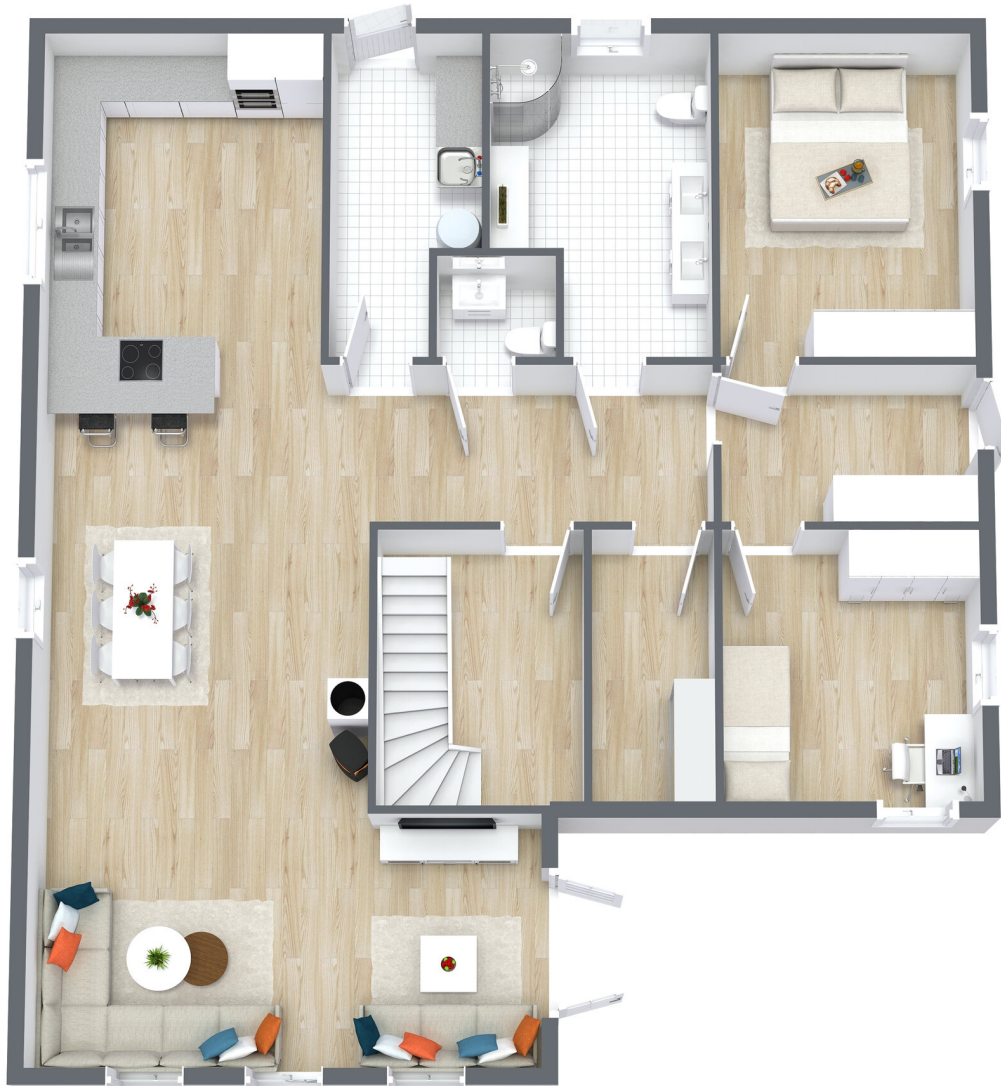
1. etasje

1. etasje: Vindfang, bod, bad, toalett, vaskerom, 2 soverom, stue, kjøkken.

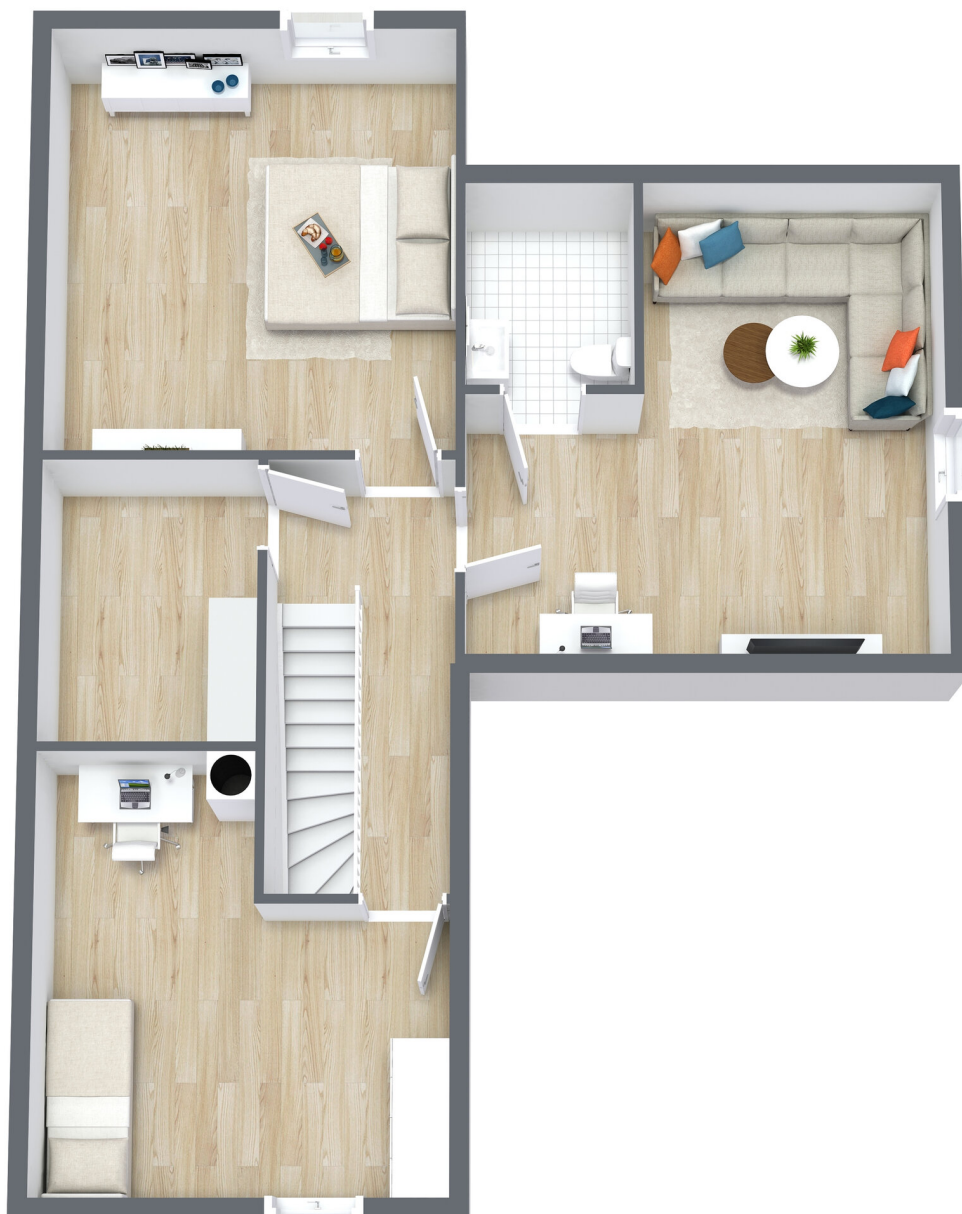
2. etasje

2. etasje: Gang, toalett, bod, 3 soverom.

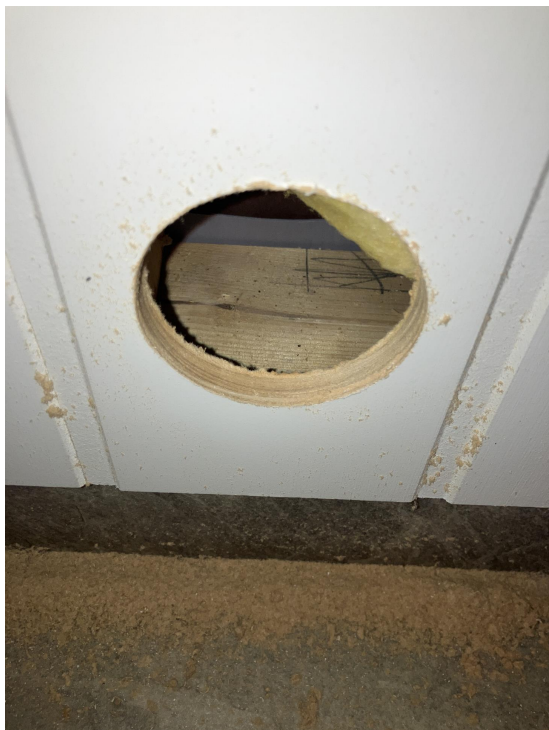
Vaskerom 1. etasje

Kontroll utført i tilliggende konstruksjoner og selve rommet. Fukt målt i bunnen av veggplater ved dusjen, er vanlig på denne typen plater.

Hulltaking er utført i fra vaskerommet, ingen fukt målt her.

Hulltaking.

Plater vil forbli fuktige uten opptørking og montere ny silikonfuge.

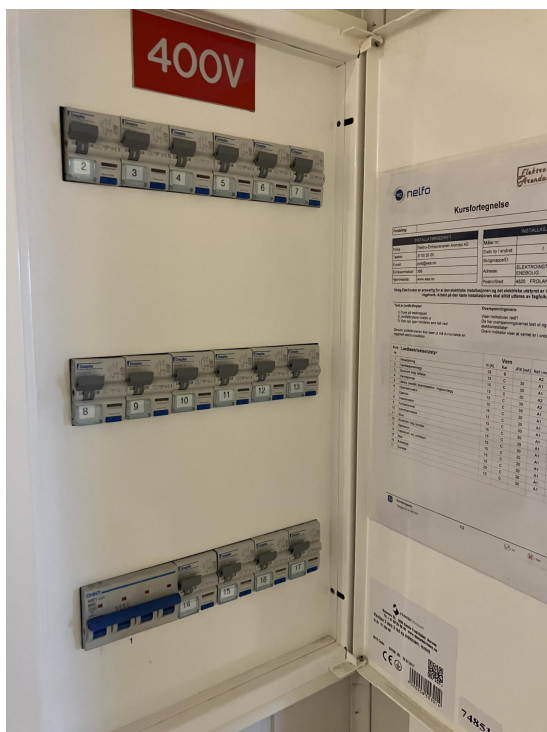
Det elektriske anlegget er ikke Tilstandsgrad-vurdert da undertegnede ikke innehar den faglige kompetansen for vurdering av dette i henhold FEK §9 (Forskrift om elektroforetak og kvalifikasjonskrav for arbeid knyttet til elektriske anlegg og elektrisk utstyr). Det er likevel foretatt en enkel vurdering av anlegget basert på selgers informasjon og besiktelse av synlige deler i boligen. Undersøkelsen er basert på spørsmål og punkter fra forskriften Tryggere Bolighandel som ble vedtatt 01.01.2022.

Sikringskap.
