ENERGIATTEST

Adresse	Frøyas veg 10
Postnr	2833
Sted	Raufoss
Leilighetsnr.	
Gnr.	13
Bnr.	652
Seksjonsnr.	5
Festenr.	
Bygn. nr.	
Bolignr.	
Merkenr.	A2022-1440665
Dato	16.09.2022

Tilstandsrapport

ENE BOLIG

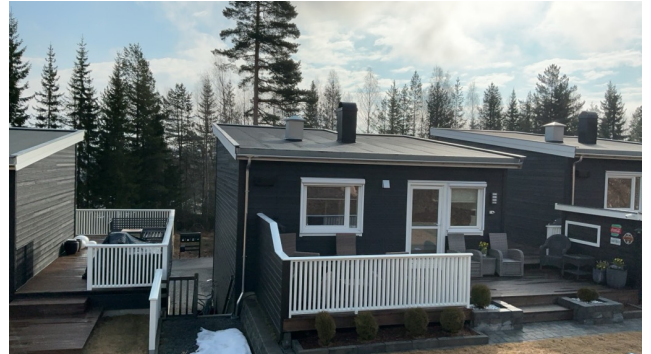
! TG 1 Nedløp og beslag

Utvendige beslag, takrenner og nedløp i metall. Vindskier og toppbord i treverk.

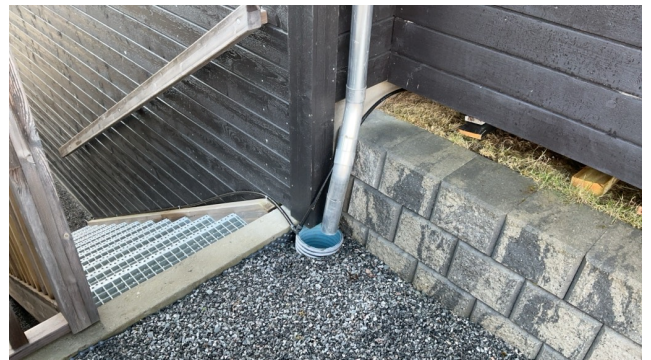
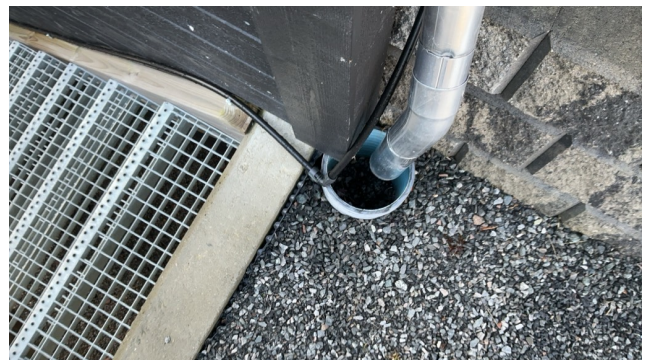
! TG 1 Veggkonstruksjon

Yttervegg i isolert bindingsverk som var normal byggeskikk på oppføringstidspunktet. Liggende utvendig trekledning.

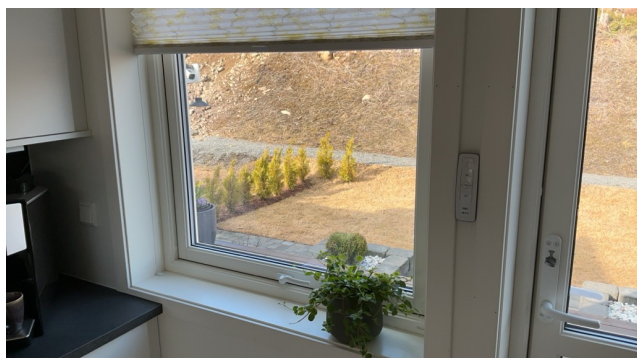
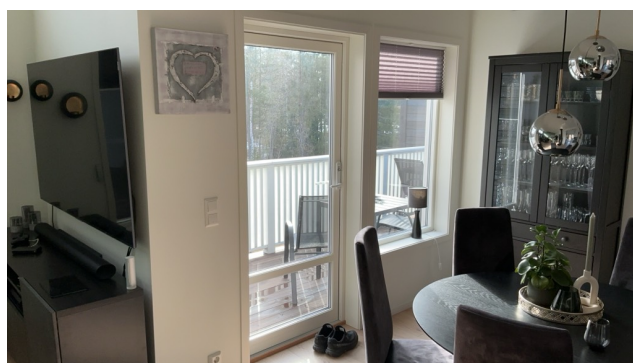
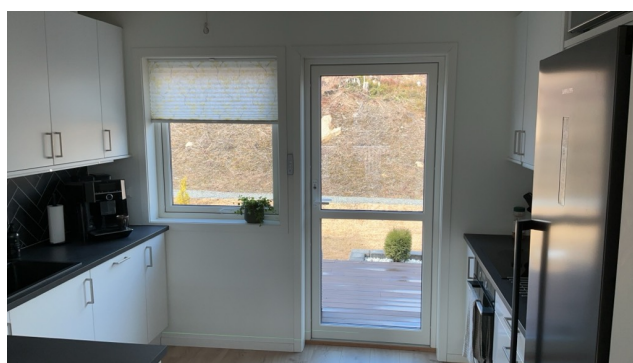
Trevinduer med 2-lags energiglass.

Besiktiget fra bakkenivå og innvendige rom. Det ble ikke observert eller opplyst om punkterte isolerglass. Pga. temperatur og lysforhold kan dette være vanskelig å oppdage. Punktering kan forekomme selv om det ikke ble avdekket ved befaringen.

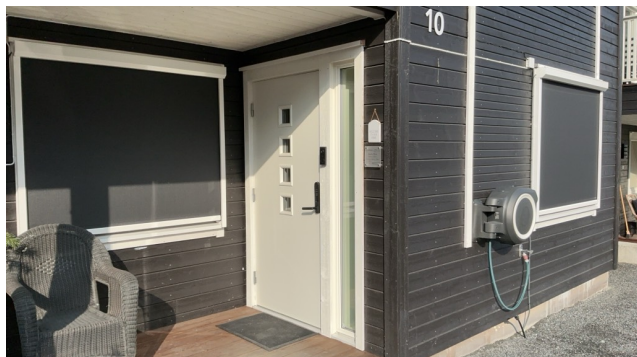
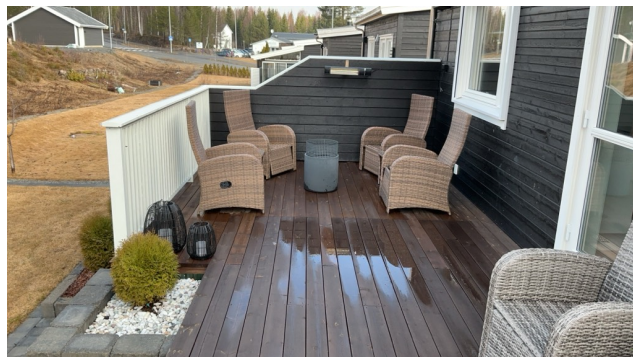
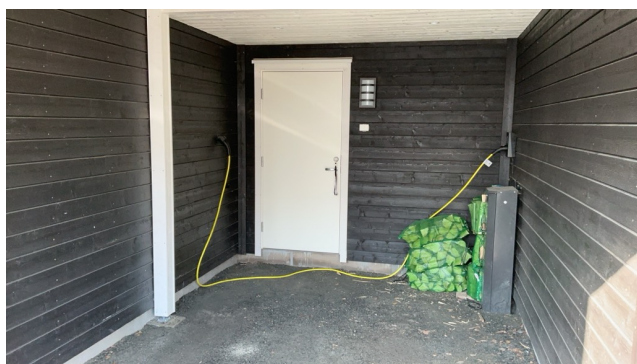
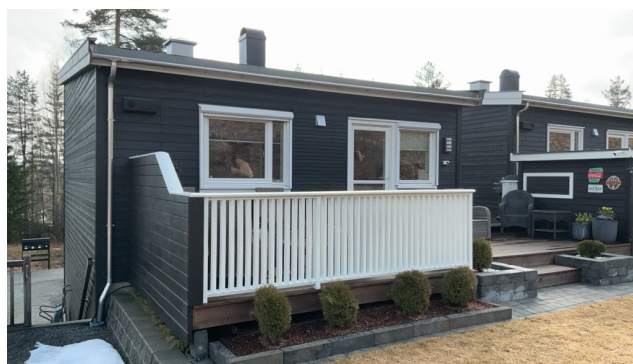
TG 1 Balkonger, terrasser og rom under balkonger

Terrasse med utgang fra stue og kjøkken. Konstruksjoner, rekkverk og håndlister utført i treverk. Deler av terrasse i er fundamentert på støpte/murte punkter.

Terrasser/verandaer som står under åpen himmel vil alltid ha vedlikeholdsbehov, dette må påregnes.

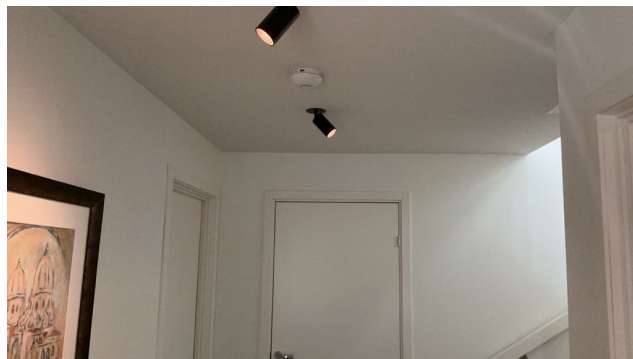
TG 1 Etasjeskille/gulv mot grunn

Skjevheter og høydeforskjeller i etasjeskille er kontrollert med krysslaser. Det er ikke funnet nevneverdige avvik, kun mindre høydeforskjeller på ca. 5-15mm. er registrert ved stikkprøvekontroll. Lokale større avvik kan likevel påregnes. Dette er ikke unormalt i denne type boliger.

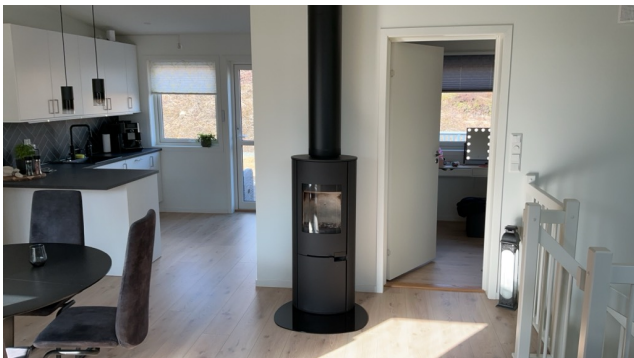
TG 1 Rom Under Terreng

Innvendig utforede vegger under terreng er å betrakte som en risikokonstruksjon, det vil si en konstruksjon som erfaring viser at har høy skadefrekvens.

Ved enkle fuktmålinger registrerte jeg ikke verdier for skadelig fukt.

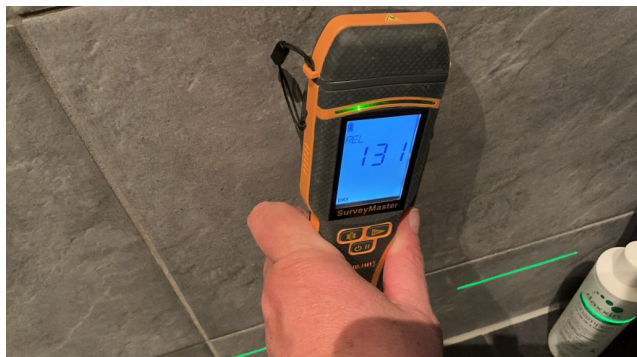
! TG 1 Overflater Gulv

Gulv: Fliser, med varme. Ved enkle fuktsøk ble det ikke registrert unormale verdier. Det dusjes direkte på gulv/vegg, noe som gir økt belastning på konstruksjonene. Fallforhold på gulvet er målt og funnet tilfredsstillende.

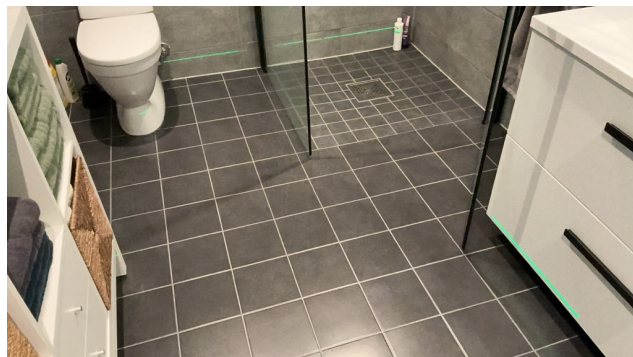
! TG 1 Sluk, membran og tettesjikt

Plastsluk.
Ukjent tettesjikt/membran.

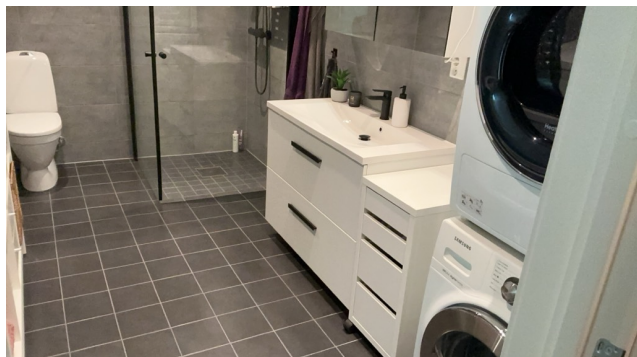
! TG 0 Tilliggende konstruksjoner våtrom

Badet er tilnærmet nytt, ingen indikasjoner på fukt og rommet er fagmessig utført. Hulltaking er derfor ikke utført.

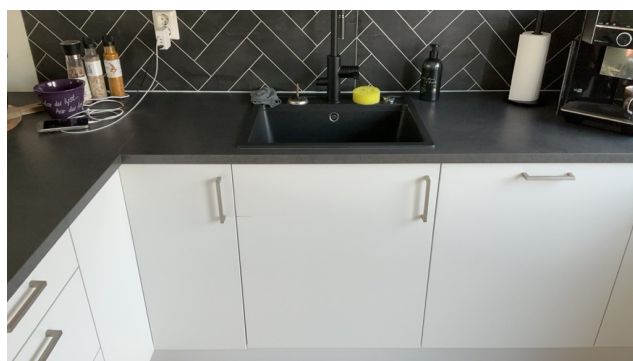
Kjøkkenet med glatte fronter. Benkeplater i laminat. Kitchenboard mellom benk og overskap. Nedfelt oppvaskkum i sort kompositt med ett-greps blandebatteri. Integrert oppvaskmaskin, koketopp og stekeovn. Avsatt plass til kjøl/frys. Komfyrvakt montert.

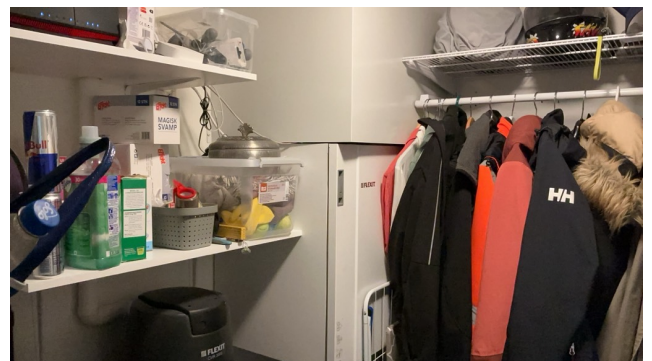
! TG 1 Varmtvannstank

Varmtvannsbereider på ca. 200 liter. Bereider er plassert på teknisk rom.

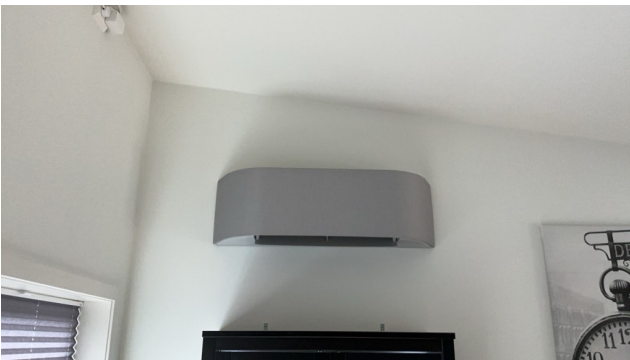
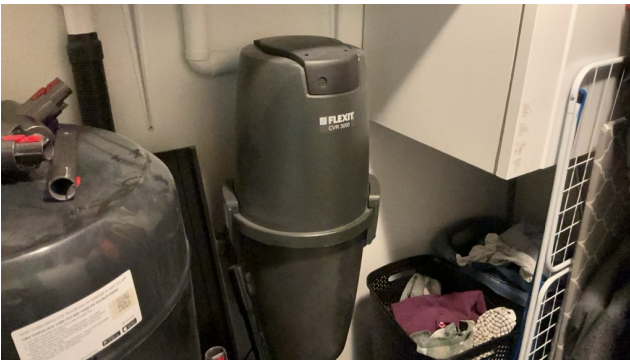
TC 1 Andre installasjoner

Varmepumpe luft/luft.
Sentralstøvsuger.
