# Kvievegen 6 C

Befaringsdato: 11.05.2026    Rapportdato: 22.05.2026    Oppdragsnr.: 22480-1131    Eiendomsverdi ref nr: GX2034  
Autorisert foretak: Ose AS    Sertifisert Takstingeniør: Anders Jensen    Vår ref: TBV-26-138

## Tilstandsrapport

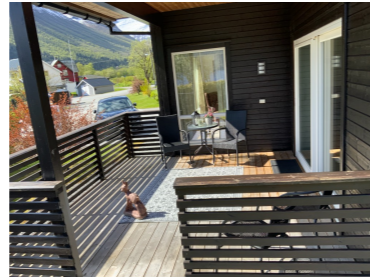
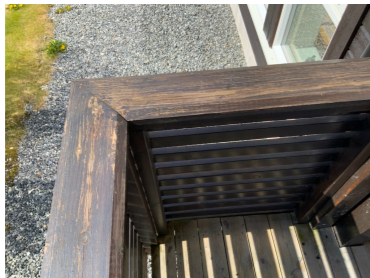
### ! TG 2 Inngangsparti

Det er registrert fuktskjolder i takpanelet. Det anbefales en nærmere undersøkelse for å avdekke årsaken.

Fuktskjolder i takpanelet bør undersøkes nærmere og årsaken til fuktinntrengningen utbedres for å hindre videre skade på konstruksjonen. Dersom tiltak ikke iverksettes, kan det oppstå råte, soppdannelse og forringelse av byggets verdi.

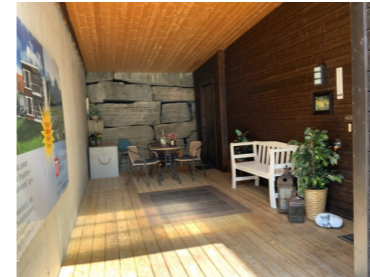
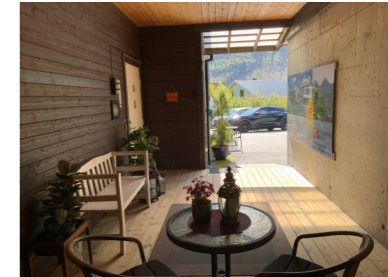
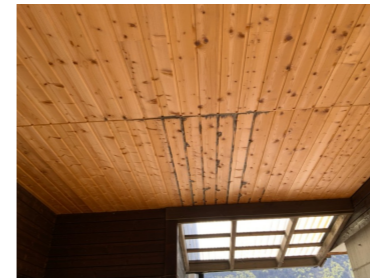
### ! TG 2 Andre utvendige forhold

Det er registrert sprekker i flis ved inngangspartiet.

- For å lukke avviket iht. NS 3600.2018 må det utarbeides en Tilstandsanalyserapport/vedlikeholdsplan for fellesdeler i bygget. Da dette er opp til borettslag/sameie å rekvirere er kostnadsestimat ikke satt.

Sprekkene i flisene ved inngangspartiet bør utbedres for å hindre videre skadeutvikling og redusere risikoen for at flisene løsner eller at det oppstår fuktskader i underliggende konstruksjon.

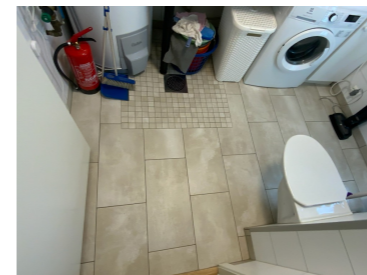
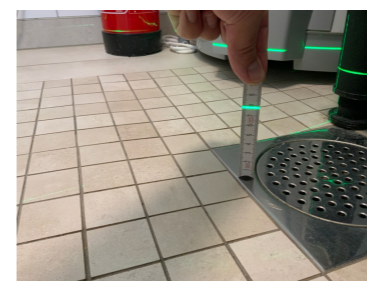
Det er konstatert mindre fall enn anbefalt på gulvet. For å tilfredsstille gjeldende forskriftskrav må fallforholdene på gulvet utbedres. Våtrommet fungerer med avviket, men alternativt kan det etableres en oppkant med membran ved dør slik at høydeforskjellen mot slukrist blir minimum 25 mm.

- Til tross for avviket i fall/høydeforskjell til sluk, vil gulvet fortsatt kunne lede vann mot sluket, men med redusert effektivitet. Dette kan potensielt øke risikoen for vannansamling i enkelte områder av badet.

Det bør etableres tilstrekkelig fall mot sluk, eller alternativt oppkant med membran ved dør, slik at høydeforskjellen mot slukrist blir minimum 25 mm. Utilstrekkelig høydeforskjell øker risikoen for vannskader i tilstøtende konstruksjoner ved vannansamling eller lekkasje.

Det er opplyst at utbygger vil utbedre dette med en mindre membranoppkant, slik at høydeforskjellen fra topp membran til sluk blir minimum 25 mm.

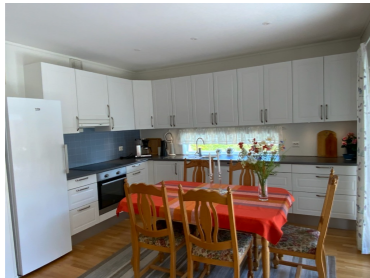
### ETASJE > STUE/KJØKKEN

Kjøkkenet har utsparing for hvitevarer som kjøleskap, oppvaskmaskin, stekeovn og induksjonstopp. Det er installert lekkasjevarsler i benkeskap og komfyrvakt over induksjonstopp. Over induksjonstopp er det kjøkkenvifte med avtrekk ut.
