Tilstandsrapport

Enebolig

Vestheimgata 33, 2870 DOKKA

Befaringsdato: 16.01.2026

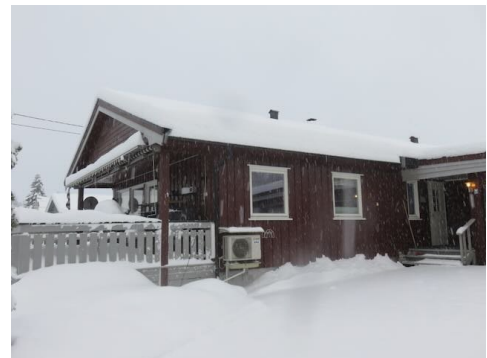
TG 2 Nedløp og beslag

Utvendige beslag og takrenner/nedløp i metall.

Vurdering av avvik:

- Det bør lages system for bortledning av vann fra taknedløp ved grunnmur.

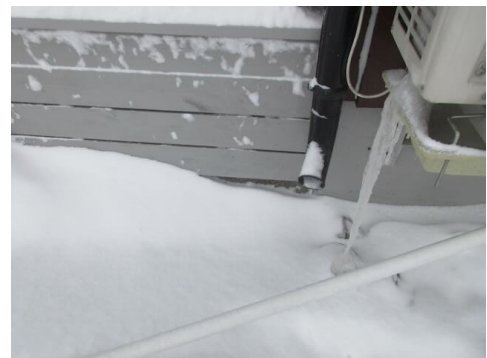
TG 2 Veggkonstruksjon

Veggene har bindingsverkskonstruksjon fra byggeår. Fasade/kledning har stående/liggende bordkledning.

Vurdering av avvik:

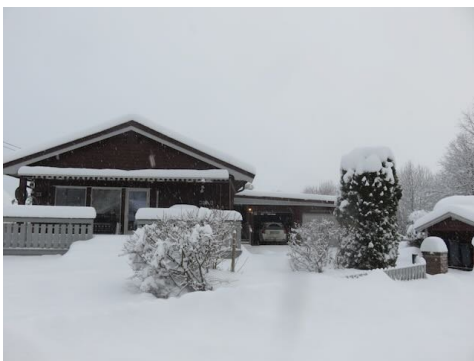
Vinduer

- Det er påvist tegn på innvendig kondensering av enkelte vindusglass.
- Karmene i vinduer er slitte og det er sprekker i treverket.

Bygningen har malte trevinduer med 2-lags glass.

- Kondensering på enkelte glass har medført fuktskader i treverk som kan medføre utskiftningsbehov av enkelte vinduer.
- Det må påregnes noe vedlikehold og at enkelte vinduer må skiftes ut.

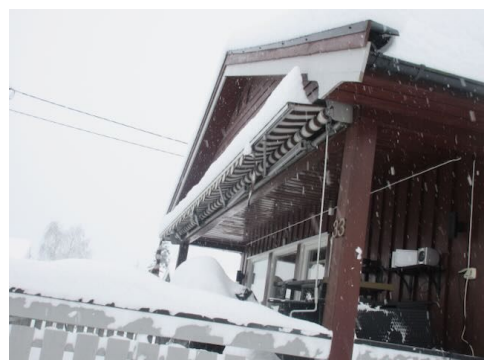
- Det er påvist andre avvik:

- Dersom avvik ikke utbedres er det fare for videre skadeutvikling.

Bytte duken eller hele terrassemarkisen.

Kostnadsestimat: 20 000 - 100 000

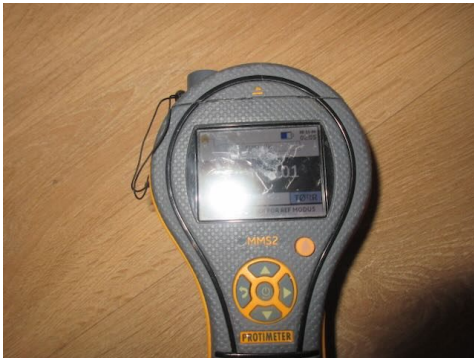
TG 1 Overflater

Innvendig er det gulv av laminat og belegg. Veggene har tapet, malt trepanel og malte plater. Himling takessplater, malt panel med synlige dragere under.

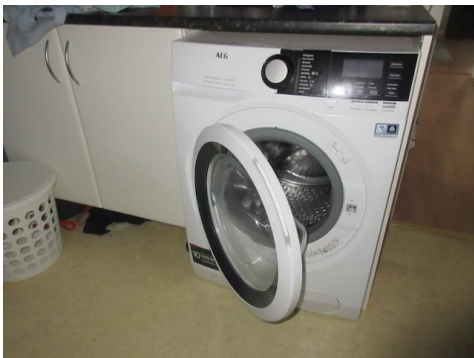
1. ETASJE > BAD

! TG 3 Generell

Tilstand er gitt fra alder og sprekker i skjøten på gulvbelegg.

- Manglende oppgradering av våtrommet medfører høy risiko for at konstruksjonene ikke vil tåle vanlig bruk av vann eller lekkasjer. Selv om det er dusjkabinett, er det fortsatt en betydelig risiko for at våtrommets konstruksjoner ikke tåler lekkasjer. Dette kan føre til fuktskader på tilstøtende konstruksjoner.

Kostnadsestimat: 200 000 - 500 000

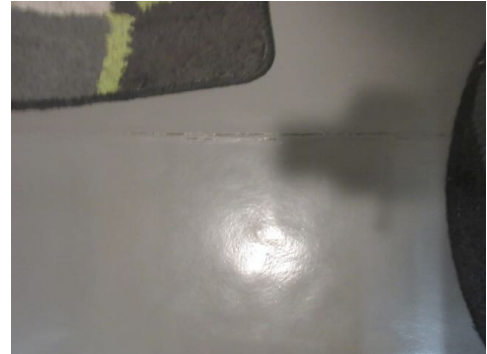
1. ETASJE > BAD

Tilliggende konstruksjoner våtrom

Våtrommet er ansett som klart for renovering og hulltaking er derfor ikke utført da dette ikke er vurdert som hensiktsmessig. Ved rivning av eldre våtrom må det på generelt grunnlag påregnes skjulte feil i konstruksjoner og kostnadsestimat kan derfor avvike noe.

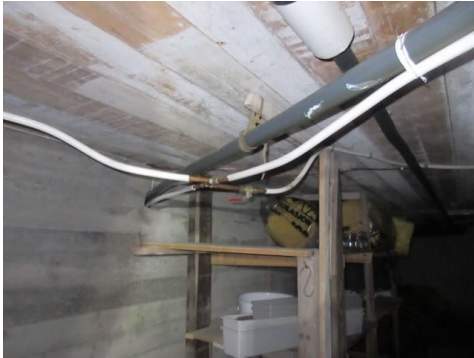
TG 2 Avløpsrør

Det er avløpsrør av plast.

Vurdering av avvik:

- I forbindelse med oppgradering av våtrom vil det være naturlig med utskiftning av rør.
- Tidspunkt for utskiftning av avløpsrør nærmer seg.
- Eldre avløpsrør har blant annet større sannsynlighet for lekkasjer, noe som kan føre til omfattende og kostbare vannskader i boliger.

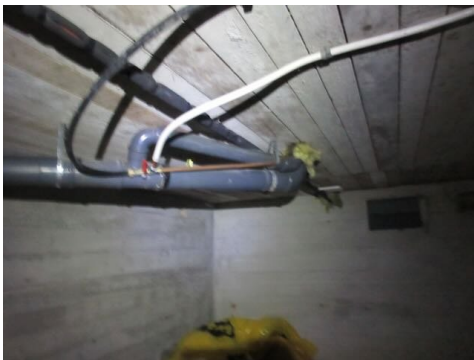
TG 1 Ventilasjon

Boligen har naturlig ventilasjon.

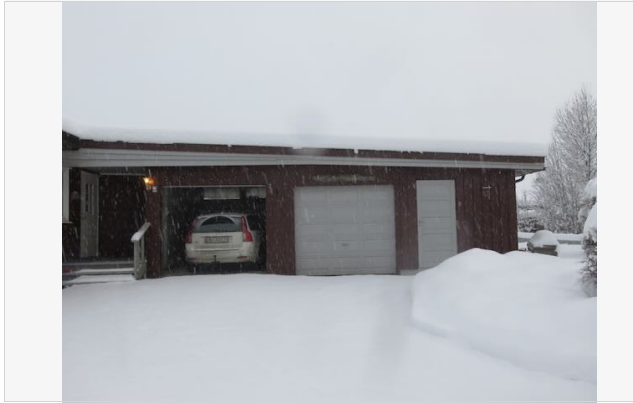
Garasje/uthus oppsatt på drenerende og komprimerte masser med støpt plate på mark. Vegger i bindingsverkskonstruksjoner med malt, stående kledning. Skrå trekonstruksjoner teknet med metallplater. Tilhørende takrenner, nedløp og beslag. Leddport med elektrisk åpner på ene porten. Ytterdører med malt panel og fyllingsdør. Skrå takkonstruksjon teknet med metallplater. Garasje/uthus er bygget inntil boligen. Det har vært lekkasje fra taket. Eier opplyste at takplater er teknet. Bygget er normalt vedlikeholdt.
