Mikkel Saxlunds veg 12, 2338 ESPA

Befaringsdato: 10.04.2026

Rapportdato: 16.04.2026

Tilstandsrapport

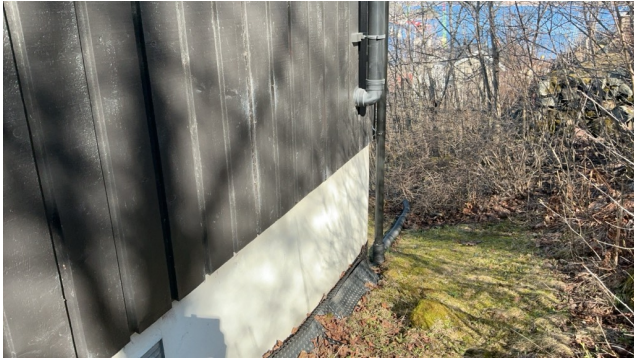
TC 2 Veggkonstruksjon

Eksakt tilstand kan ikke kontrolleres uten bygningsmessige inngrep. Lufting av kledningen er ikke iht. dagens anbefalte løsnin Begynnende råteskader nederst på kledning er registrert. Kledning bærer stedvis preg av elde og slitasje. Konstruksjonene er ikke skadedyr-sikker. Småsprekker nederst på kledning er registrert. Det er registrert lav høyde mellom terreng og underkant av trekledning. Dette medfører økt risiko for fuktopptak, råte og slitasje på kledningen over tid. Anbefalt avstand mellom terreng og kledning er minimum 30 cm for å sikre god lufting og redusere fuktbelastning. g, men heller ikke dårligere enn normal løsning ved husets byggeår.

Ingen umiddelbare tiltak ansees som nødvendig, men det anbefales å følge med bygningsdelen. Ved evt. utskifting av panel og etterisolering anbefales det at det etableres luftespalte iht. dagens anbefalinger og at bygningsdelen utføres skadedyrsikker.

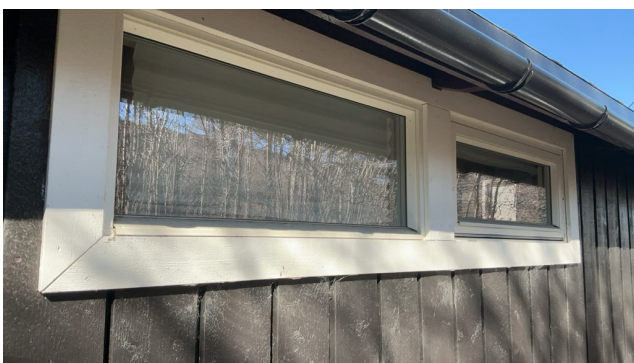
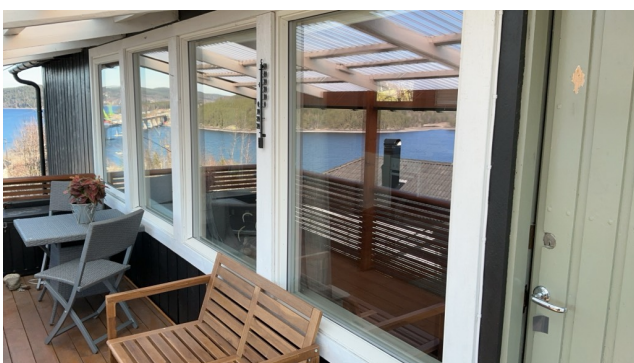
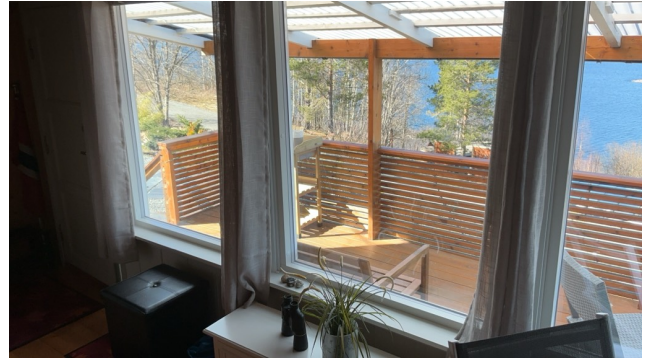
! TG 1 Vinduer - 1

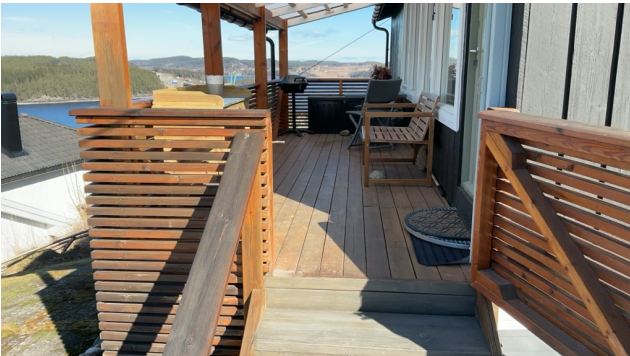
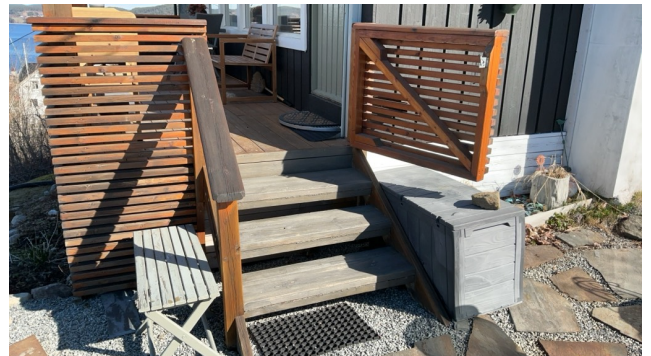
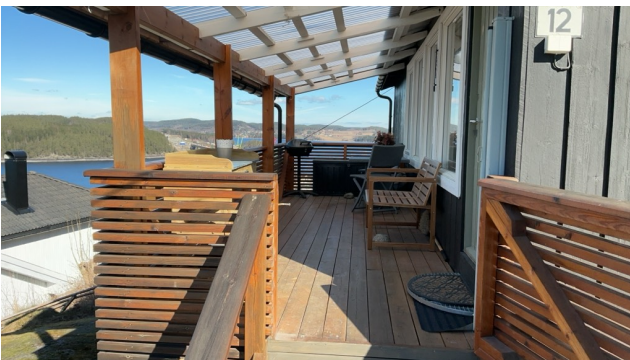
! TG 1 Overflater

Gulv: Heltre. Belegg.
Vegger: Trepanel.
Himling: Trepanel.
Det er normalt at overflater kan være/er utsatt for slitasje. Det kan derfor være enkelte skader/slitasjer som betraktes som mindre overflateskader. Slike skader blir derfor ikke spesifisert, vurdert eller bemerket.

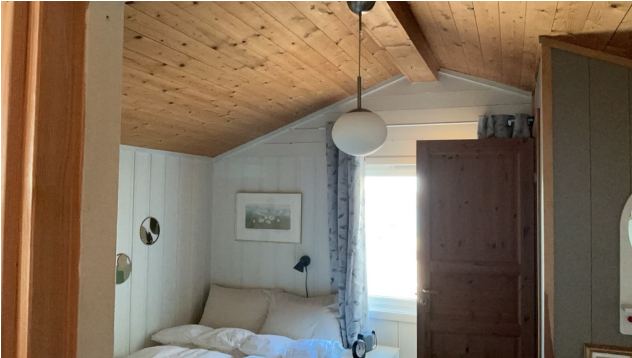
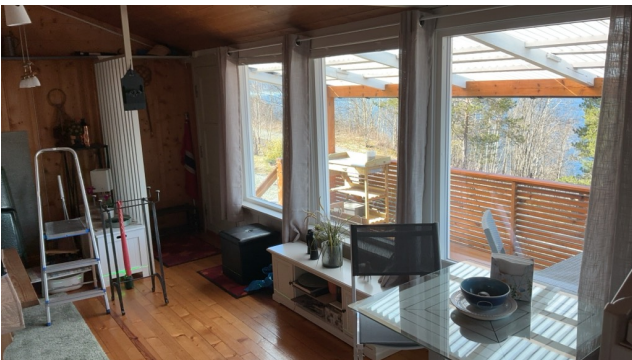
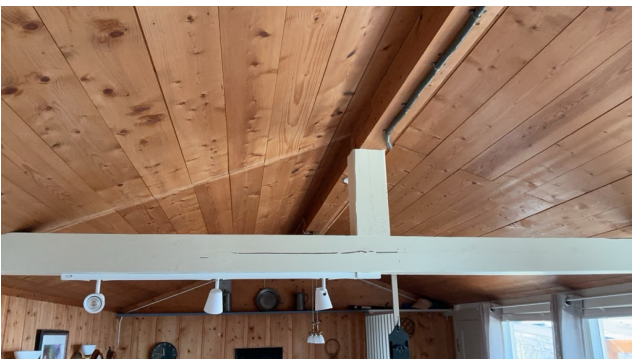
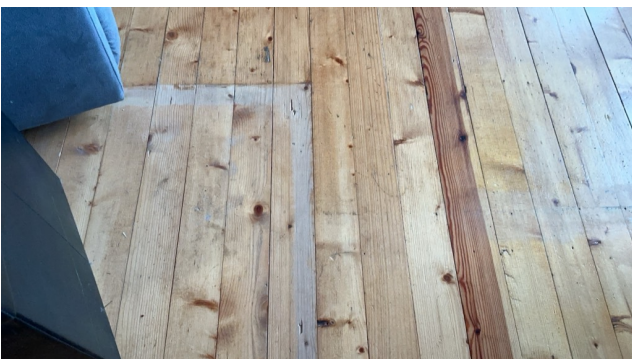
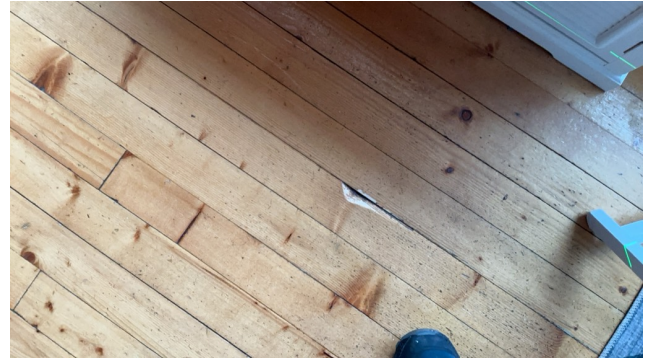
! TG 1 Etasjeskille/gulv mot grunn

Skjevheter og høydeforskjeller i etasjeskillere er kontrollert med krysslaser. Det er ikke funnet nevneverdige avvik, kun mindre høydeforskjeller på ca. 5-15mm. er registrert ved stikkprøvekontroll. Lokale større avvik kan likevel påregnes. Dette er ikke unormalt i denne type boliger.

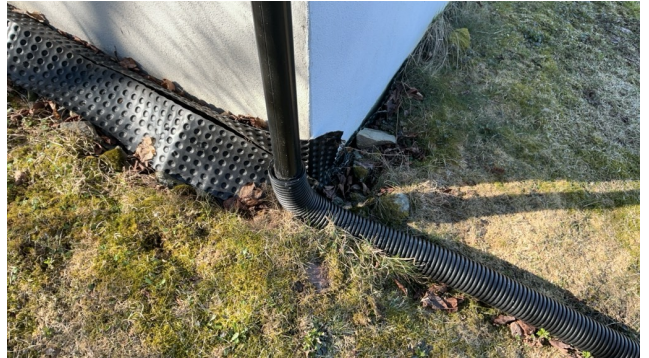
! TG 2 Grunnmur og fundamenter

- Grunnmuren har sprekke-dannelser.

Overvåk tilstanden jevnlig. Tidspunktet for reparasjon og eventuelt når dette er nødvendig er vanskelig å si noe om.
