Olav Tryggvasons gate 34

# EGENERKLÆRINGSSKJEMA

Meglerfirma	Nylander & Partners AS avd. Heimdal	Oppdragsnr.	82260028
Adresse	Olav Tryggvasons gate 34		
Postnr.	7011	Sted	TRONDHEIM
Selgers navn	Petter Kindsbekken

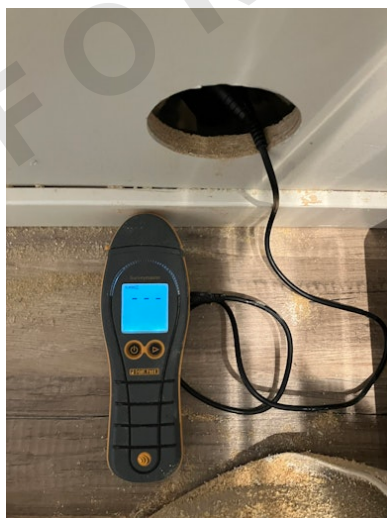
**Bilde**

Det er utført hulltaking mot våtrommets vanninnstallasjon der det er antatt størst risiko for eventuelle vannlekkasjer/fuktskader. Hullet er utført fra tilstøtende rom på baksiden av våtrommets fuktsikring. Ingen forhøyede fuktverdier funnet.

Det er utført søk etter fukt fra tilstøtende rom der dette var mulig. Ingen tegn til forhøyede fuktverdier på baksiden av membran via hulltaking.

Bilde av fuktsøk uten at det påvises unormale forhold.

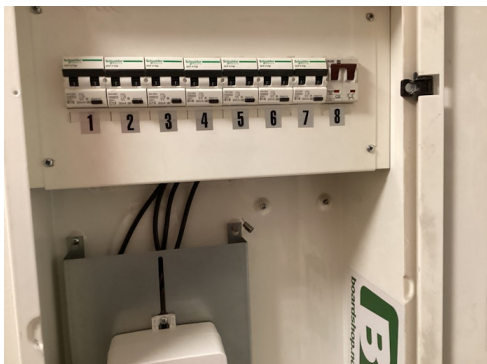
## Bilde

Bilde av sikringskap.

Det anbefales at el-anlegget på generelt grunnlag undersøkes av godkjent elektriker/ el-takstmann. En hver eier eller bruker har til en hver tid ansvarlig for det elektriske anlegget
