# Holmen 13D

# Tilstandsrapport

## LEILIGHET

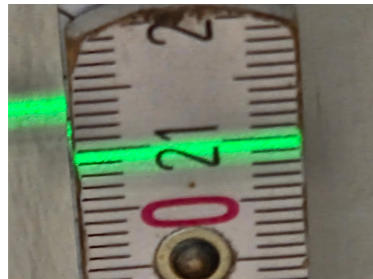
## TG 2 Pipe og ildsted

- Det er målt høydeforskjell på mellom 15-30 mm gjennom hele rommet. Tilstandsgrad 2 gis med bakgrunn i standardens krav til godkjente måleavvik.
- Målt høydeforskjell på over 30 mm gjennom hele rommet. Tilstandsgrad 3 gis med bakgrunn i standardens krav til godkjente måleavvik.

Bygget har setningsskader. Det er målt opp til 13cm avvik i etasjeskillere i alle tre etasjene.

- For å få tilstandsgrad 0 eller 1 må høydeforskjeller rettes opp. Det vil imidlertid sjelden være økonomisk rasjonelt som et enkeltstående tiltak i en bolig som dette. Dersom boligen en gang skal renoveres, kan man vurdere slike tiltak.

Kostnadsestimat: Over 500 000

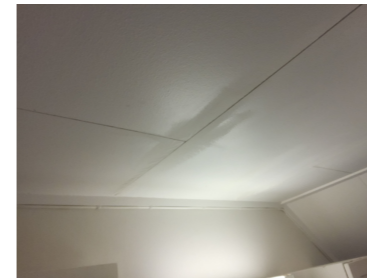
### ETASJE 3 > BAD

Veggene har malte plater. Taket har himlingsplater.

Sjekk for fukt ingen fukt målt.

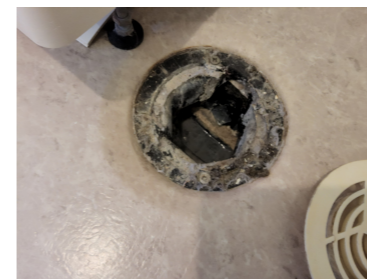
### ETASJE 3 > BAD

### Vurdering av avvik:

- Det er viktig å merke seg at levetiden til en membran varierer basert på kvalitet, installasjon og bruk. Eldre membraner kan bli sprø og sprekke opp, noe som fører til at de mister sin vanntettende funksjon. Dette kan resultere i vannlekkasjer gjennom vegger og gulv og fuktskader.

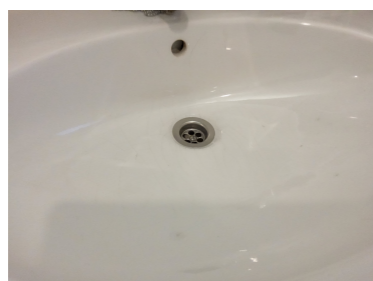
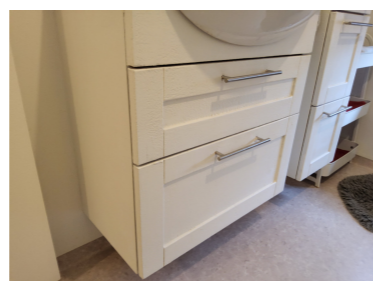
### ETASJE 3 > BAD

- Det er påvist riss/sprekker i utstyr på våtrommet.

- Riss er vanligvis overfladiske skader i servantens overflate eller glasur. Konsekvensene av riss er hovedsakelig kosmetiske.
