Øvre Smidsrødvei 20 A

Prisantydning	7 800 000
Omkostninger	215 990
Totalpris	8 015 990
Bruksareal	158,0 m ²
BRA-I	149,0 m ²
BRA-E	9,0 m ²
TBA	56,0
Soverom	3
Eiendomstype	Enebolig
Eierform	Selveier
Tomteareal	681 m ²
Byggeår	2017

Tilstandsrapport

Enebolig m. carport

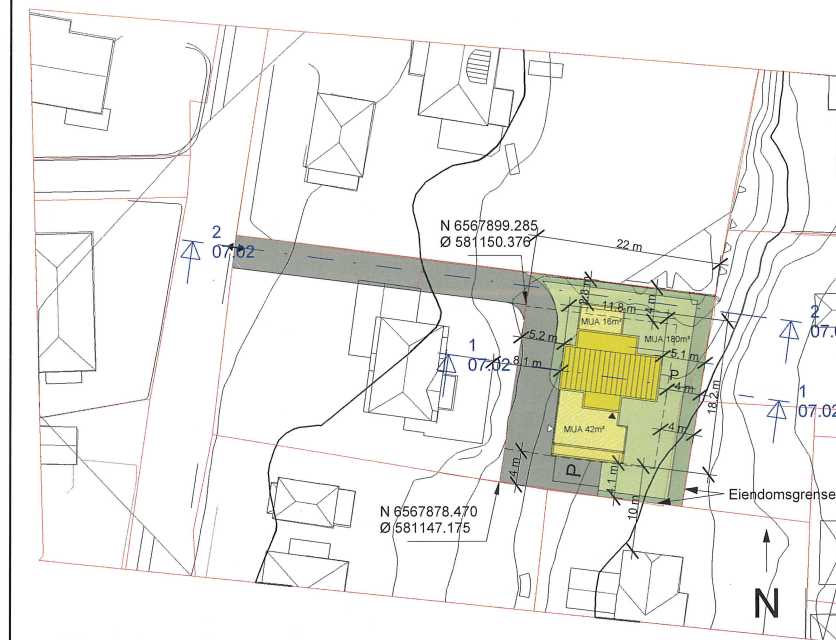
○ Situasjonsplan
1 : 500

Tomt : 687m² inkl ankomst Maks BYA; 30%

Hus inkl garasje; 157m²
Parkering; 18m²
Sykkelpark; 2.4m²
Total; 177.4m²

$\frac{177.4m^2}{687m^2} \times 100 = 25.8\%$
