# Mosflatevegen 22A

# Tilstandsrapport

Befaringsdato: 22.04.2026    Rapportdato: 29.04.2026    Oppdragsnr.: 21552-1293    Eiendomsverdi ref nr: CY1330

### TOMANNSBOLIG

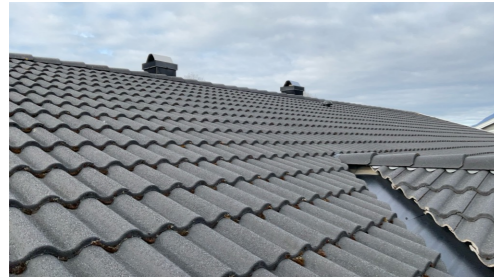
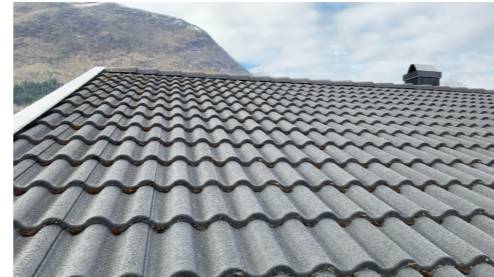
Oversiktsbilde

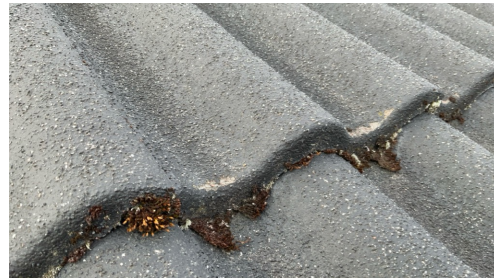
- Det er avvik:
- Stedvis forekomst av mose.
- Stedvis avslitt overflate på betongtakstein.

Stedvis mose, stedvis avslitt overflate

Mose bør fjernes for å forhindre opphopning av fukt og mulig frostsprengning i taksteinen.

Dersom tiltak ikke gjennomføres, øker risikoen for lekkasjer og skader på underliggende konstruksjoner.

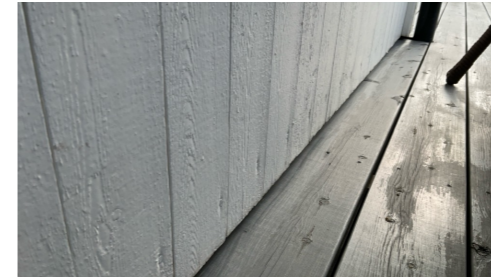
- Det er avvik:
- Kort avstand til platting på enkelte deler av veggen, dette medføre økt risiko for sprut/vannpåkjenning ved regn etc. Eier opplyser at løsninga etter hennes syn har fungert tilfredsstillende og at vann blir drenert bort.
- Stedvis værslitte og oppsprukne kledningsbord.
- Stedvis mangler ved musebånd, for eksempel at det ikke dekker mot bordkledning eller at det er mangler ved musebånd bak hjørnebord.

Kort avstand til platting

Musebånd bør kompletteres og monteres korrekt, for å hindre at skadedyr får tilgang til konstruksjonen. Manglende eller feilmontert musebånd øker risikoen for skader forårsaket av gnagere.

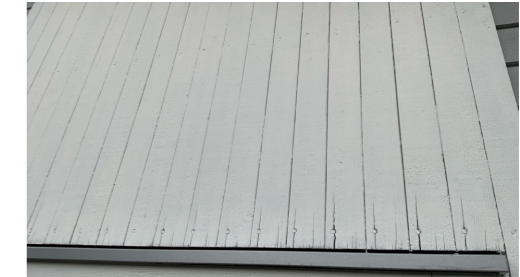
Værslitte/oppsprukne bord

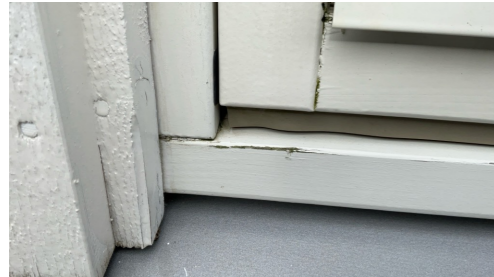
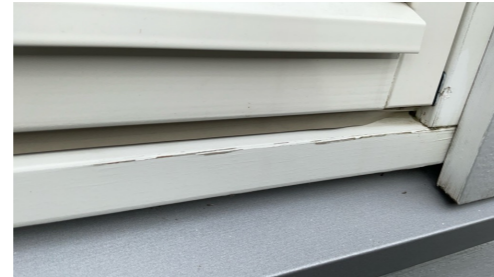
### TG 2 Dører

- Det er påvist avvik rundt innsetningsdetaljer.

- Det bør gjøres tiltak for å lukke avviket.

Det bør monteres beslag under dørene for å redusere risiko for at vann kan trenge inn i konstruksjonen. Manglende beslag øker risikoen for fuktskader i terskel og tilstøtende bygningsdeler.

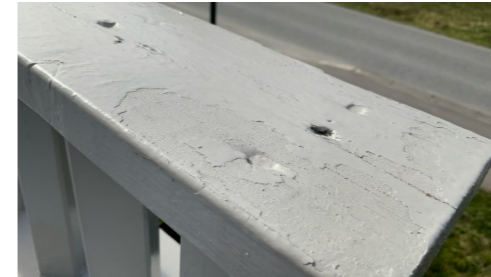
- Det er avvik:
- Fukt- og råteskade påvist i toppbordet på rekkverket, i området mot leveggen - dette er meldt skifta etter befaring - og avviket er derfor satt til tilstandsgrad 2.
- Levegg mot nabo er avsluttet med stående bord uten dekkbord eller beslag på toppen.
- Stedvis værslitte og malingsslitte overflater.
- Enkelte steder er konstruksjonen montert nær grunn/vegetasjon.

Oermalte avslitte flater

Eier opplyser at fukt- og råteskader (tilstandsgrad 3) i toppbordet på rekkverket blir utbedra før salg, for å hindre videre svekkelse.

Trekonstruksjoner som er montert mot/nærme terreng, kan føre til redusert levetid og økt vedlikehold.

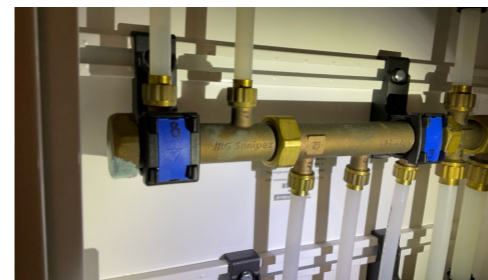
Det er registrert fukt fra kobling til dusjakabinett. Ifølge eier vil dette bli utbedret før salg.

Eier opplyser at kobling til dusjakabinett blir utbedra før salg. Irrdannelse på rørdeler bør undersøkes nærmere over tid, det er tørt i skapet befaringsdagen.

Dersom tiltak ikke utføres, kan det føre til unødig svekkelse av delene.
