Rotsetvegen 10B

Ein lys og innhaldsrik tomannsbustad med gode kvalitetar og sentrumsnær beliggenheit.

Befaringsdato: 13.04.2026 Rapportdato: 23.04.2026 Oppdragsnr.: 14495-1973 Eiendomsverdi ref nr: UJ1357

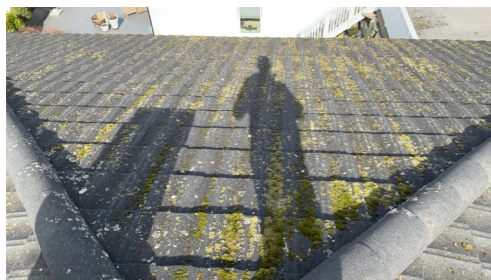
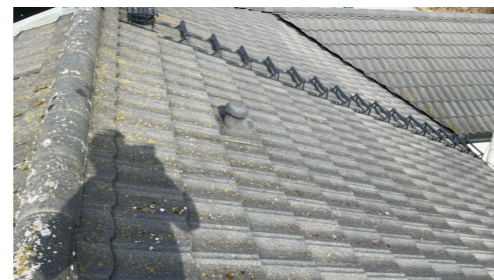
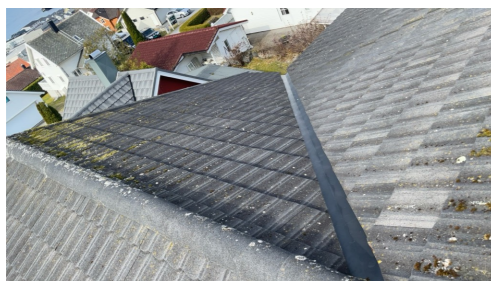
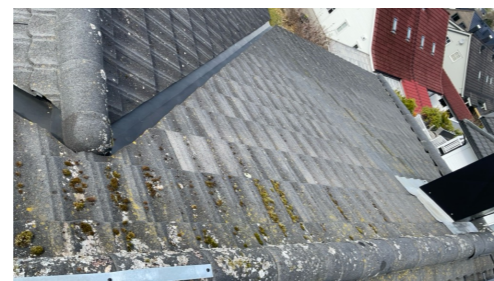
Vurdering av avvik:
• Taktekkingen har mose og slitasje på grunn av elde.

Konsekvens/tiltak
• Lokal utbedring må utføres.

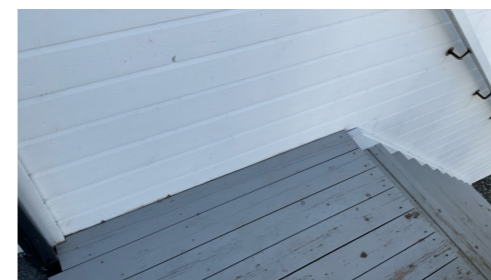
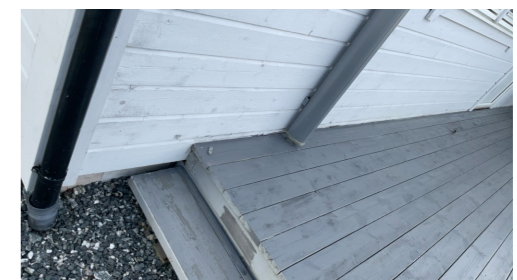
Vurdering av avvik:
• Bordkledning går stedvis nesten helt ned i terreng.

Konsekvens/tiltak
• Lokal utbedring bør foretas for å øke avstanden mellom terreng og bordkledning.

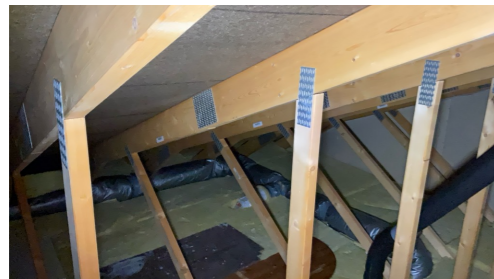
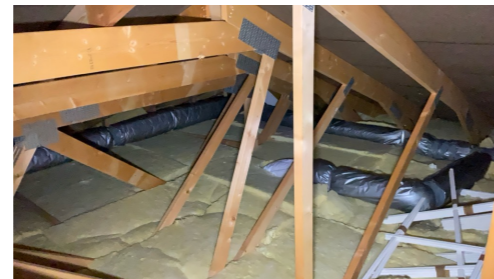
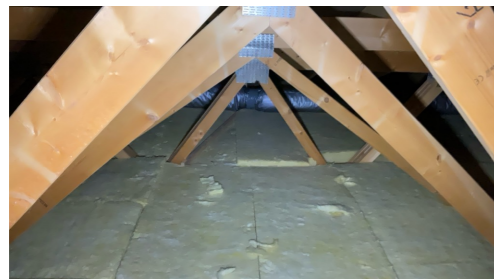
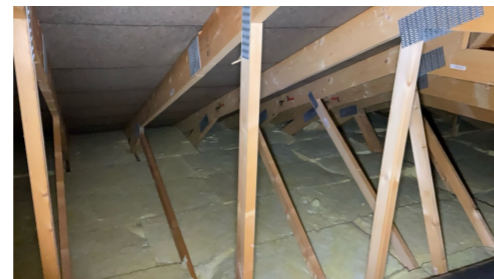
W-takstoler med undertak, loddbord og vindskier av trebord i malt utførelse. Takkonstruksjonen har begrenset tilkomst til kryp loft via stigeluke til loft.

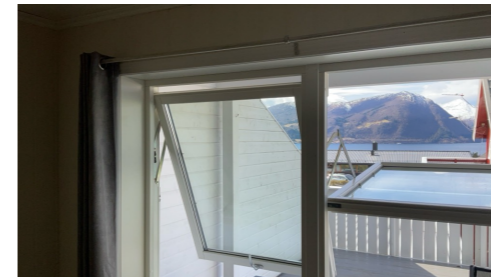
Vindu stopper på hengsle.

Viser til Byggforsk 523.701 innsetting av vindu i bindingsverksvegg.

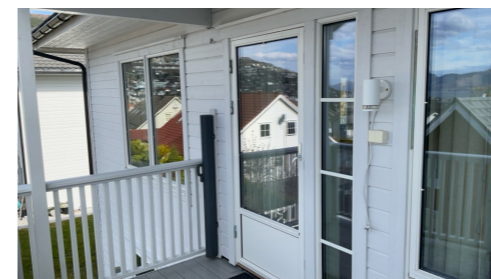
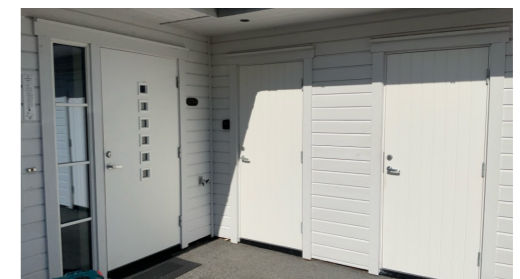
TG 1 Dører

Hoveddør i 1. etg., formpresset, malt, isolerglass, dels overbygd. Verandadør i 1. etg., tredør, malt, isolerglass kryss sprosser, overbygd. Verandadør i u. etg., tredør, malt, isolerglass kryss sprosser, overbygd

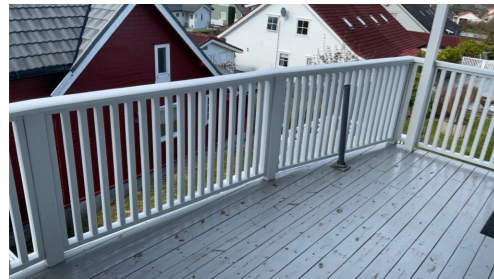
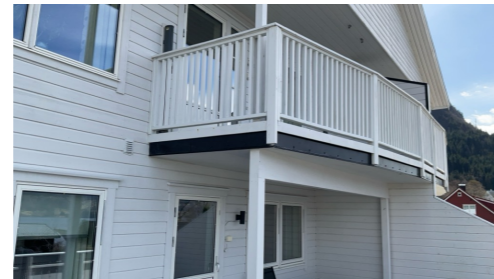
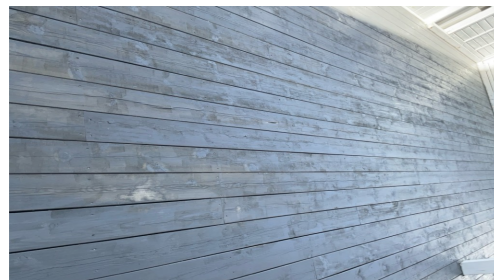
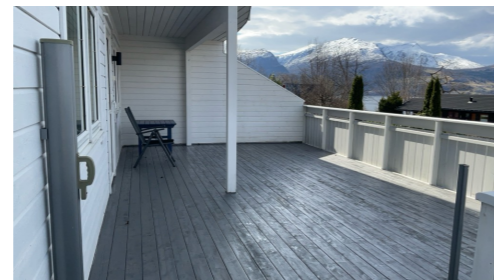
TG 1 Balkonger, terrasser og rom under balkonger

Beiset altan i h.etg på ca. 9 m², i impregneret tre, trekkverk med høyde 1,00 meter, overbygd med tak.

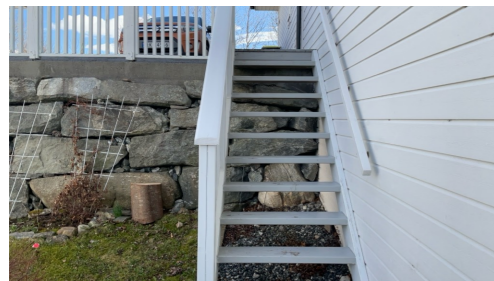
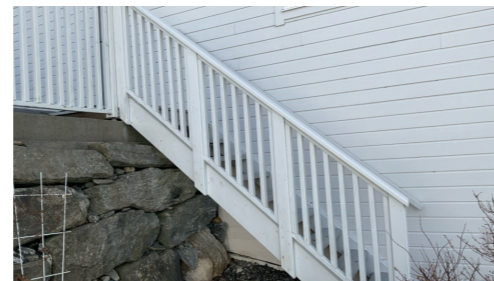
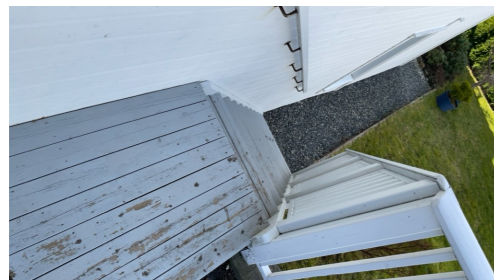
TG 1 Utvendige trapper

Impregnert tretrapp (skal beises ifølge eier) fra gårdsplass ned til hage, rekkverk av tre, håndløper på vegg.

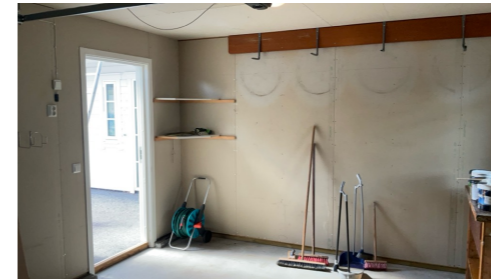
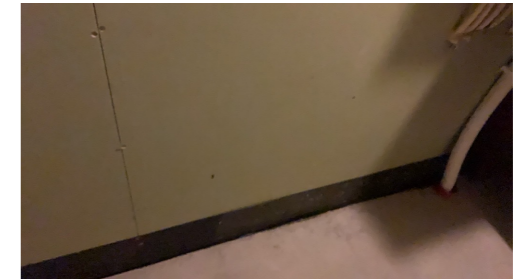
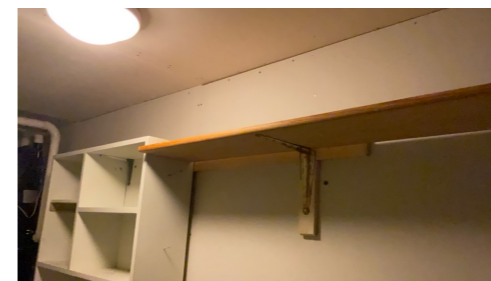
TG 1 Garasje og Bod

Carport og garasje med bruttoareal på 50 m² eller mindre som liten og som ikke har mer enn middels brannenergi (maks 400 MJ per m²), det vil si at det ikke lagres store mengder brennbart materiale i byggverkene. Løsningene forutsetter også at bygningene bare er beregnet til sporadisk personopphold, det vil si at de er i risikoklasse 1. Byggverk i risikoklasse 1 kan benyttes til garasje, carport, bod, skur, veksthus, lekestue lysthus o.l.

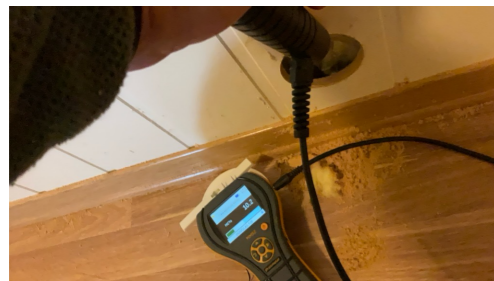
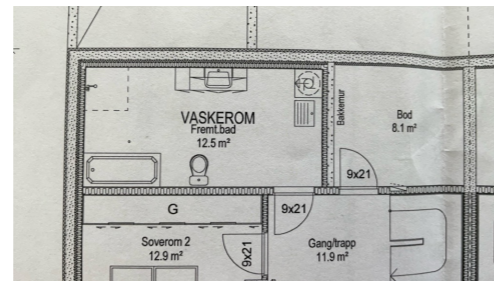
Gulvet er av betong. Veggene har plater. Hulltaking er foretatt uten å påvise unormale forhold. Hulltaking er foretatt ved/i bod. Fuktivtømning (vekt%) i konstruksjonen ble målt til 10, mellom 7 til 14 dvs tørt, ved vår befaring.

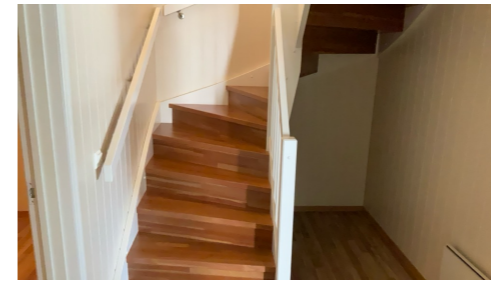
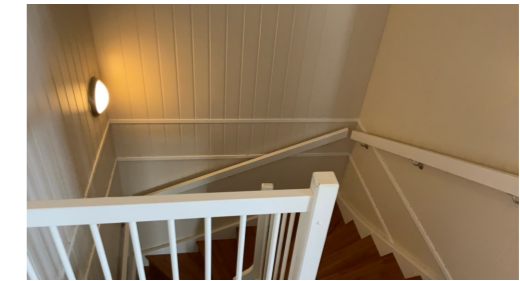
Innv. tett tretrapp, hvit malte vanger, eiketrinn.

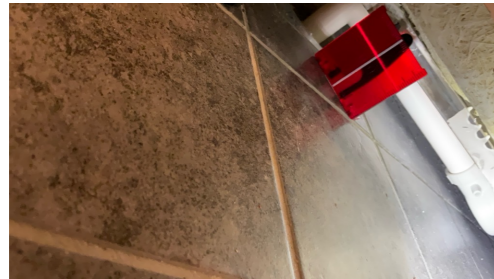
ETASJE > BAD 12,0 M²

TG 2 Overflater Gulv

- Et bad med manglende/reduert fall til sluk blir mindre funksjonelt og sikkert for brukeren. Dette kan medføre stående vann på gulvet, vann som ikke ledes effektivt til sluket, økt risiko for at vann renner ut av rommet og redusert sklisikkerhet på gulvet.

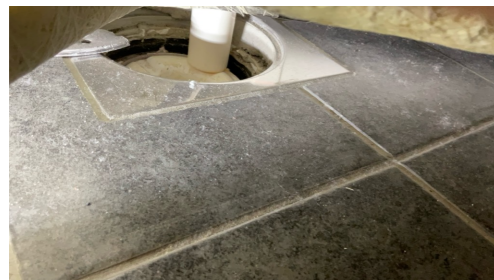
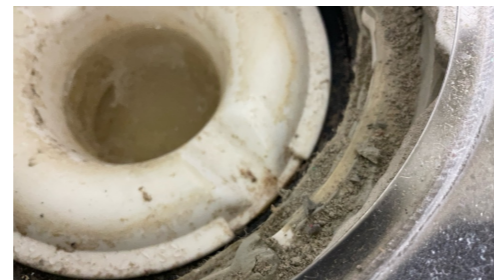
ETASJE > BAD 12,0 M²

TG 1 Sluk, membran og tettesjikt

Det er plastsluk og smøremembran med dokumentert utførelse.

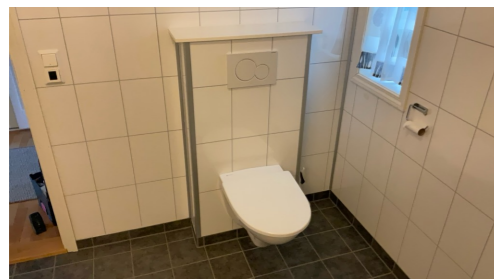
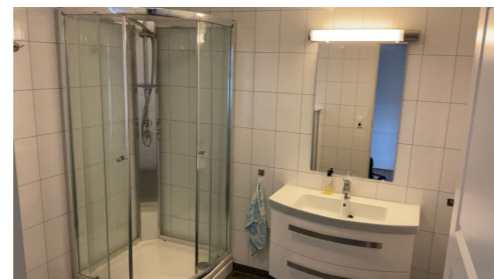
Hvit profilert innredning. Heldekkende servant. Dusjkabinett. Vegghengt klosett.

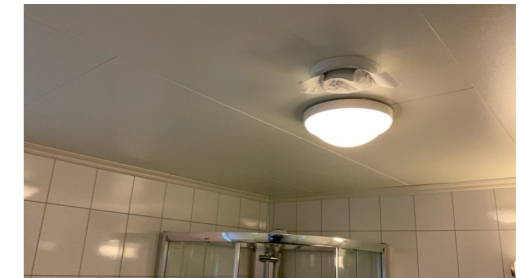
ETASJE > BAD 12,0 M²

TG 0 Tilliggende konstruksjoner våtrom

Hulltaking er foretatt i tørr sone, og naturligvis uten å påvise unormale forhold. Hulltaking er foretatt ved trapp/stue. Fuktvotemåling (vekt%) i konstruksjonen ble målt til < 7, dvs tørt ved vår befaring

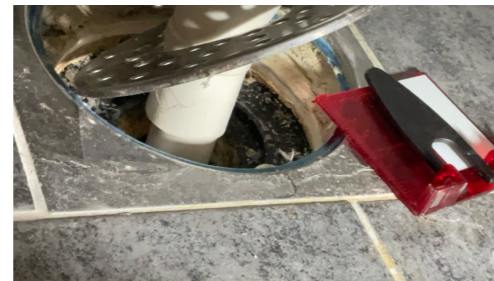
UNDERETASJE > BAD/VASKEROM 12,0 M²

TG 1 Sluk, membran og tettesjikt

Det er plastsluk og smøremembran med dokumentert utførelse.

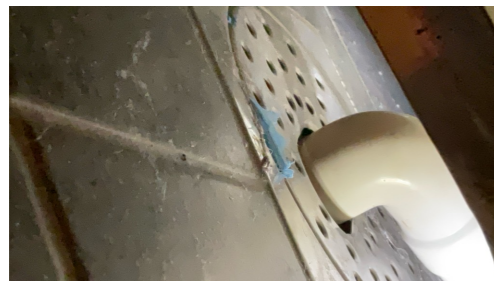
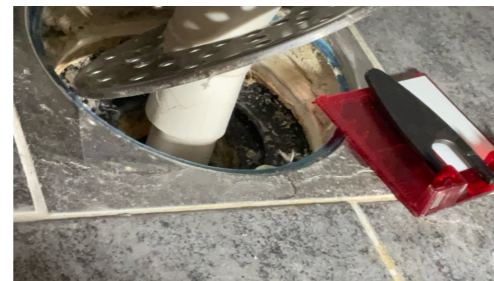
UNDERETASJE > BAD/VASKEROM 12,0 M²

TG 1 Sanitærutstyr og innredning

Innredning med heldekkende servant, innredning arbeidsbenk med rustfritt skyllekar. Dusjkabinett. Vegghengt klosett, badekar, og opplegg for vaskemaskin.

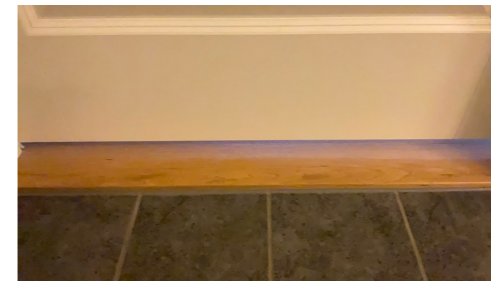
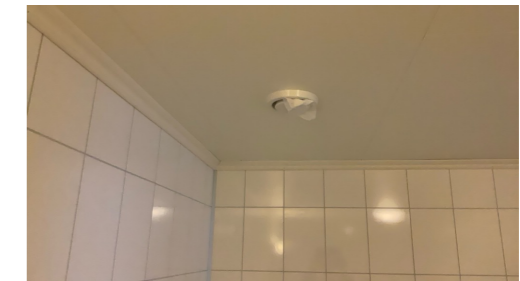
UNDERETASJE > BAD/VASKEROM 12,0 M²

TG 0 Tilliggende konstruksjoner våtrom

Hulltaking er foretatt uten å påvise unormale forhold. Hulltaking er foretatt i garderobe. Fuktivotemåling (vekt%) i konstruksjonen ble målt til 10, mellom 7 til 14 dvs tørt ved vår befaring .

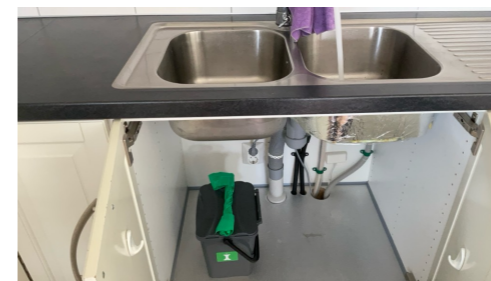
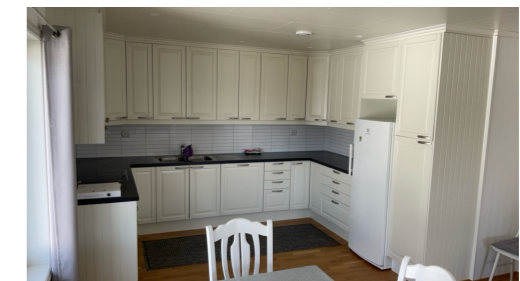
Hvit profilert kjøkken, med overskap. Laminatbenkeplate, stålvaske. Kitchenwall over benk. Integret komfyr, platetopp, kjøle-/fryseskap med møbelfront, og oppvaskmaskin. Komfyrvakt, vannstopper, og ventilator.

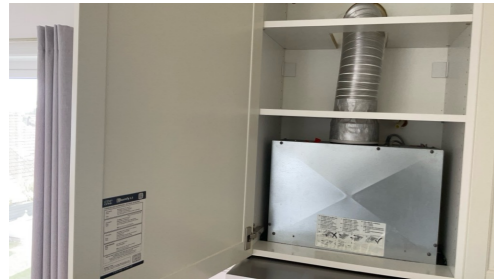
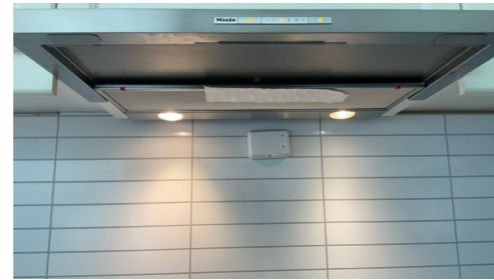
Det er kjøkkenventilator med avtrekk ut.

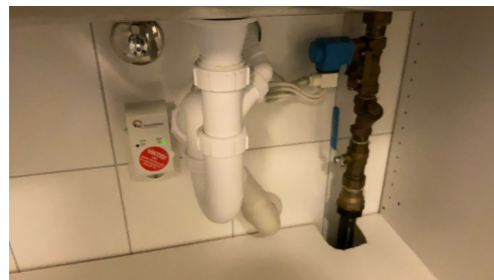
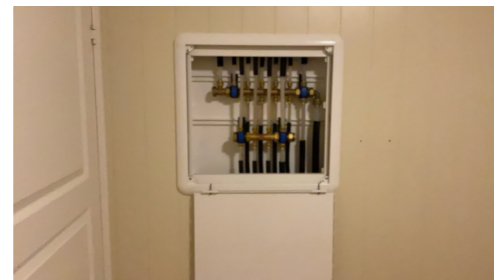
Innvendige vannledninger er av plast (rør i rør). Det er besiktiget i rørskap. Vannstopper montert.

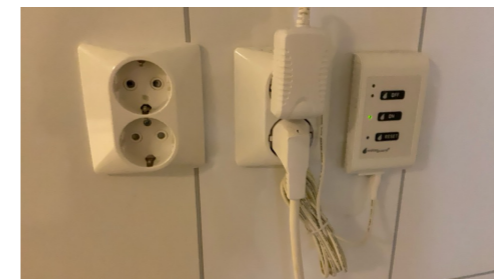
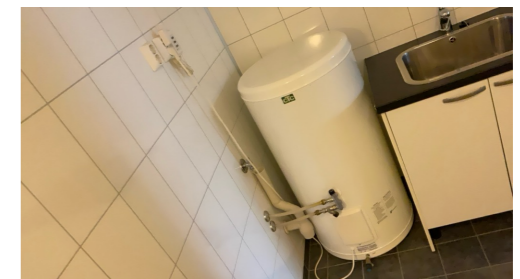
Senere er det jmfør NEK 400: Elektriske lavspenningsanlegg, i 2010 og i 2014. I denne normen kom det krav om at varmtvannsberedere med effekt på 2000W(2010), og 1500W (2014) eller mer, skal være fast tilkoblet når de monteres i en bolig, og ikke tilkobles via støpsel og stikkontakt, en anbefaler at ny eier vurder dette kravet som kom etter monterings år. Anbefaler fast installasjon på varmtvannstank.

- Det bør etableres tilfredsstillende el-tilkobling etter gjeldende forskrift.

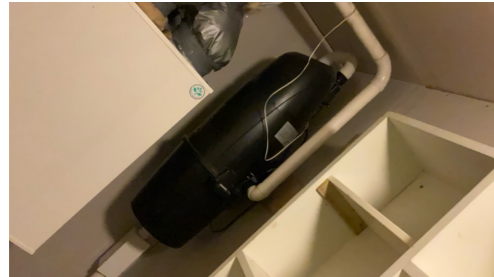
Sentralstøvsuger med aggregat på/i bod/vaskerom. Ikke funksjonstestet, forutsetter at den fungerer som den skal.

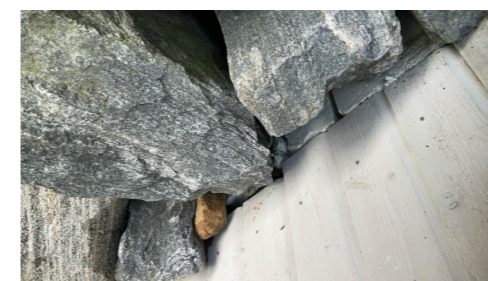
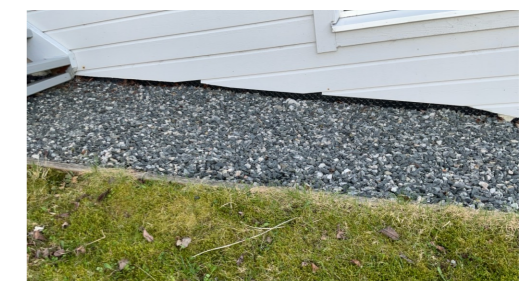
Dreneringen er fra 2014.

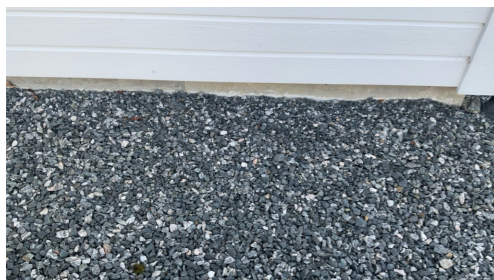
Betongsåler med EPS-system på fast grunn. Gulv på grunn: Betong på grunn. Grunnmur av betong, med EPS-system.

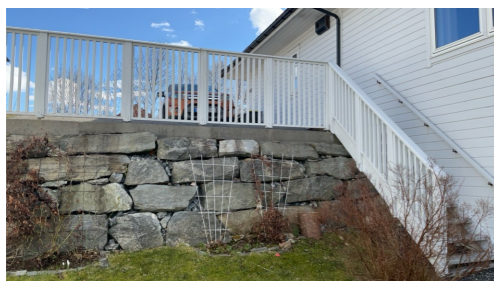
Forstøtningsmurer er av naturstein, trekkverk

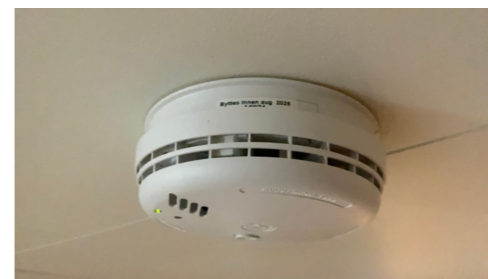
- Det er mangler/skader på røykvarslerutstyr ihht gjeldende forskrift om brannforebygging.

Byttes innen august 2025. Brannvarsler fra x, og er > 10 år, MÅ skiftes.

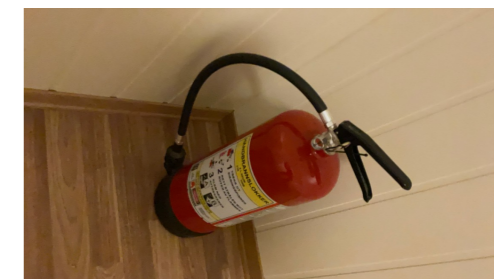
Brannsløkker fra 2014 og er > 10 år, MÅ skiftes.
