Røyslidvegen 17

Velkommen til Røyslidvegen 17

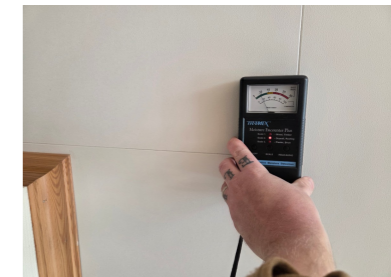
Altan over seksjonens innredede boligrom, det er fortsatt overflate fuktsøk på innvendig tak, med Tramex, uten å påvise avvik ved vår befaring. Det er like måleresultater over balkongdør og midt inne i stuen, og helt bake med dør til bad.

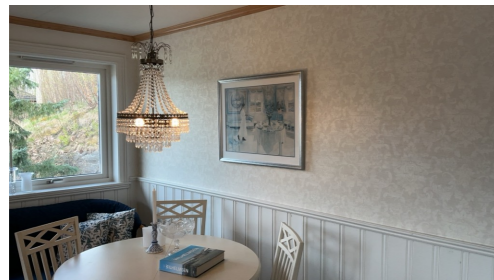
TG 1 Etasjeskille/gulv mot grunn

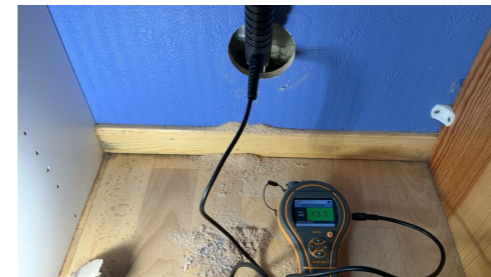
Gulvet har belegg. Veggene har betong/mur. Hulltaking er foretatt uten å påvise unormale forhold. Hulltaking er foretatt i venstre bakhjørne av leiligheten, på soverom. Fuktkvotemåling (vekt%) i konstruksjonen ble målt til 13,3, altså mellom 7 til 14 dvs tørt, ved vår befaring. Måleinstrument er justert for nordisk gran.

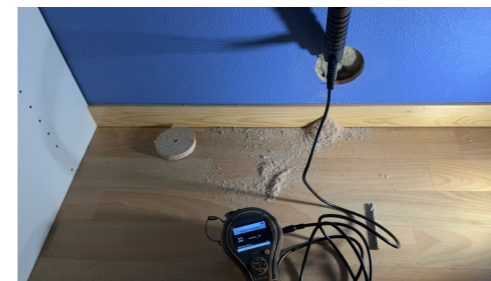
Hulltaking er foretatt uten å påvise unormale forhold. Hulltaking er foretatt i soveromsvegg mot bad. Nærmest mulig innredning på bad. Ved dusj(våtzone) var det ikke mulig å foreta hulltaking. Fuktkvotemåling (vekt%) i konstruksjonen ble målt til < 7, dvs tørt ved vår befaring. Måleinstrument er justert for nordisk gran.

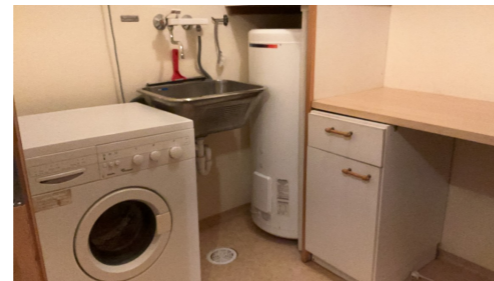
3. ETASJE > VASKEROM 4,3 M²

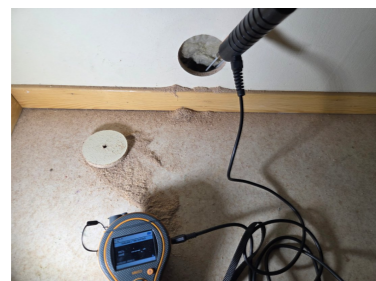
Hulltaking er foretatt uten å påvise unormale forhold. Hulltaking er foretatt i tilliggende bod, ikke våt sone ved varmtvannstank etc. grunnet manglende tilgang. Fuktkvotemåling (vekt%) i konstruksjonen ble målt til <7, dvs tørt ved vår befaring. Måleinstrument er justert til nordisk gran.

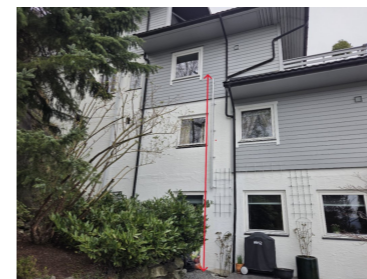
Konklusjon og markedsvurdering

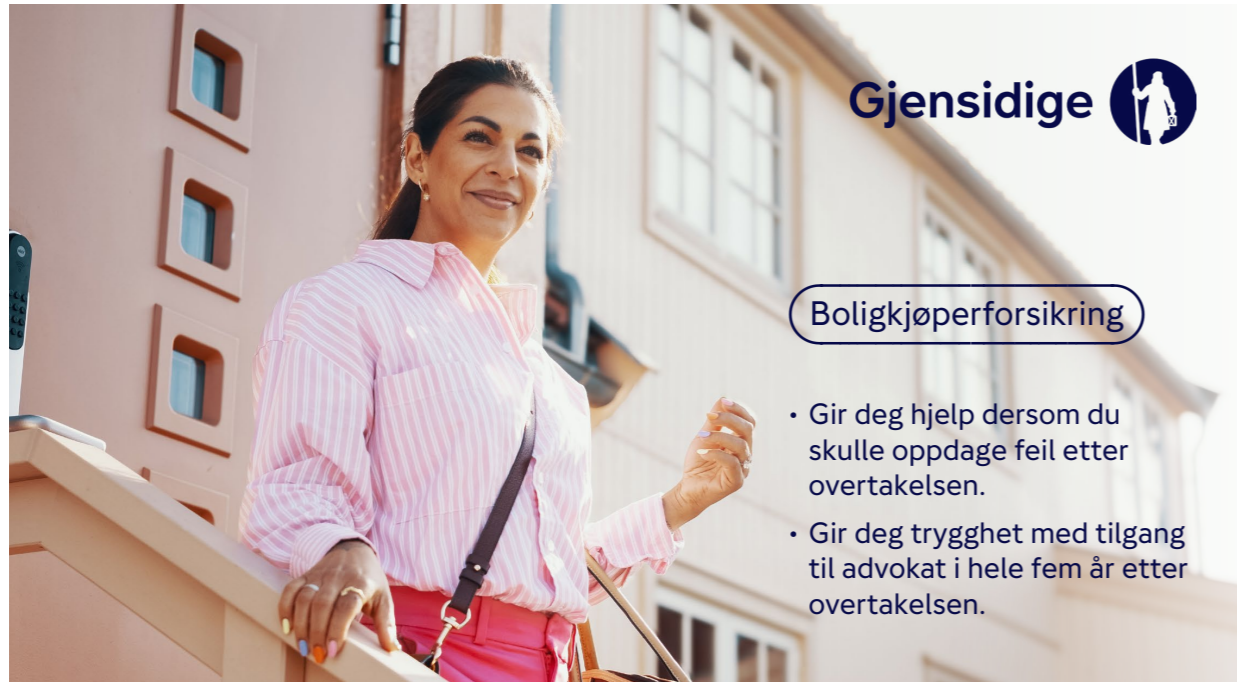
Boligkjøperforsikring gir deg ekstra trygghet når du kjøper bolig. Du får juridisk hjelp hvis du oppdager feil og mangler ved boligen utover det du kunne forvente ut fra salgsdokumentene og andre salgsopplysninger, eller hvis det er gitt uriktige opplysninger som har påvirket kjøpet ditt. Boligkjøperforsikringen gir deg også ved behov juridisk rådgivning, advokathjelp og bistand gjennom rettsapparatet.
