# Tilstandsrapport

Enebolig

Dalborgen terrasse 8, 2817 GJØVIK

Befaringsdato: 18.05.2026

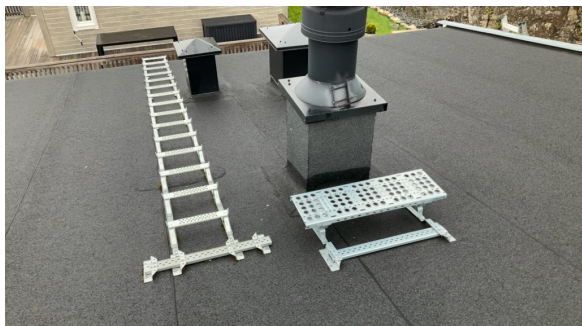
Taktekkingen ble besiktiget via stige. Gjennomføringer i taktekking er svake punkt og risikoen for skader er høy. Ingen vesentlige avvik registrert.

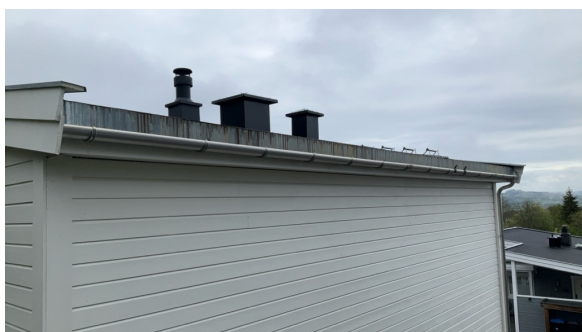
- Det er avvik:
- Rust på beslag.
- Frostsprengt takrennenedløp.

Rust på beslag.

- Tiltak:
  - Det er ikke behov for straktiltak, men avhengig av krav til estetikk av kjøper kan det være påregnelig med utskiftning/utbedringer av beslag som har rustet.
  - Konstruksjonen rundt nedløpet kan få følgeskader dersom det oppstår lekkasjer i forbindelse med frostsprengt nedløpsrør.
  - Visuell kontroll av beslag og takrenner, samt rens av takrenner og nedløp anbefales utført årlig.

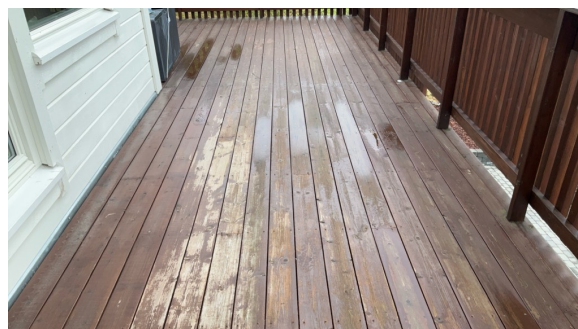
Konstruksjoner som er værutsatt og uten tak, vil alltid ha ekstra vedlikeholdsbehov.

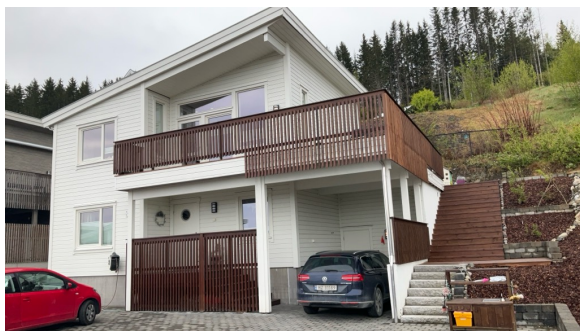
- Det er avvik:
- NS 3600:2025 angir at synlige HMS relaterte forhold normalt ikke skal tilstandsgraderes. I dette tilfellet er det imidlertid registrert avvik som innebærer brudd på krav i dagens gjeldende teknisk forskrift for denne bygningsdelen. Tilstandsgrad er derfor satt på bakgrunn av manglende oppfyllelse av krav i teknisk forskrift, og ikke som en vurdering av HMS forhold i seg selv.
- Det mangler håndlist i trappen.

Det mangler håndlist i trappen. Det anbefales å etablere håndlist langs veggen.

- Tiltak:
- Manglende håndlist øker risikoen for fallulykker, spesielt ved glatt føre eller redusert sikt. Dette gjelder særlig for barn, eldre og personer med nedsatt mobilitet. Det anbefales å etablere håndlist langs veggen.

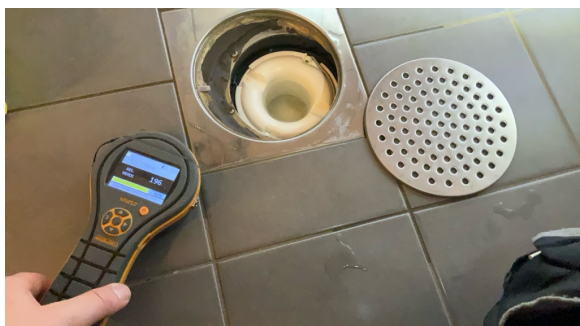
Ved bruk av fuktindikator ble det ikke registrert unormale fuktverdier på tilgjengelige overflater. Søkene gjelder kun overflaten og kan ikke avdekke membranfeil eller skader i underliggende konstruksjoner. Skjulte skader kan derfor ikke utelukkes. Det kan generelt ikke gis garanti for flislagte flater, da membran ikke kan kontrolleres. Dusjing direkte på gulv/vegger gir økt belastning på konstruksjonene. Membraner har en aldringsprosess og forventet brukstid. Dette kan variere ut fra hvilken type membran som er benyttet og hvilke egenskaper denne har i kombinasjon med selve utførelsen. Bruksintensitet vil også være avgjørende. Risiko for lekkasjer øker med alder.

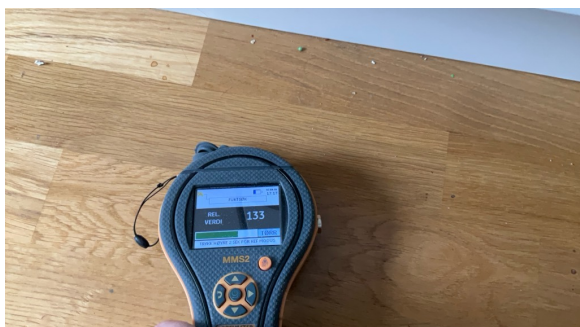
Ved bruk av fuktindikator på utsatte steder registrerte jeg ingen unormale verdier.

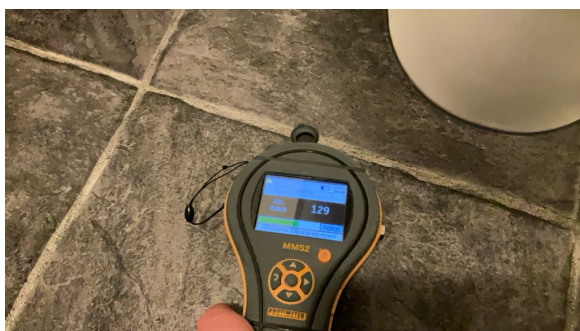
Ved bruk av fuktindikator på utsatte steder registrerte jeg ingen unormale verdier.

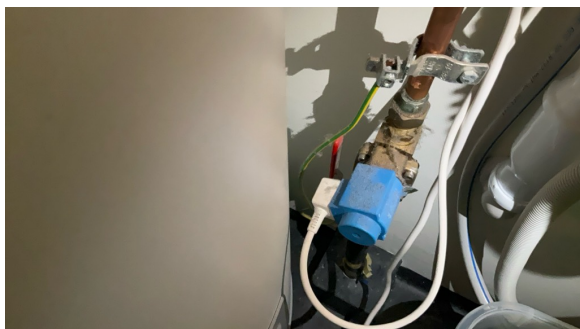
Innvendig hovedstoppekran er plassert i teknisk rom.

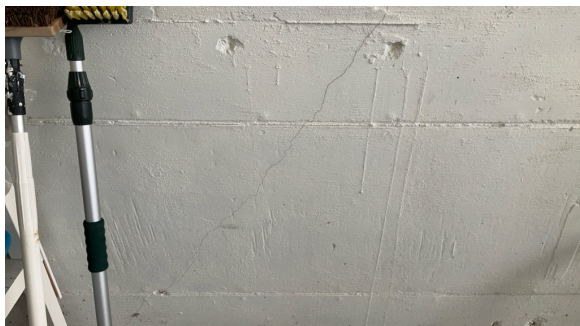
- Det er avvik:
- Sprekk er registrert i grunnmur/forstøtningsmur i carport. Skrå/vertikale sprekker er et symptom på bevegelser i grunn.

Setningsskader i grunnmuren kan føre til svekkelse i konstruksjon under bygningen. Dette kan inkludere skjevheter, sprekker i vegger og gulv. Setningsskader kan også føre til problemer med dører og vinduer som ikke lukker, og kan resultere i vanninntrengning og fuktighetsskader. Det er viktig å håndtere setningsskader i grunnmuren for å unngå ytterligere skade. Dette kan medføre kostnader til utbedringer.

Selger opplyser at sprekken har vært helt lik siden 2019.

Sprekk er registrert i grunnmur/forstøtningsmur i carport.

- Tiltak:
- Overvåk tilstanden jevnlig. Skrå/vertikale sprekker er et symptom på bevegelser i grunn/ fundamenter.
