# Fransvegen 1

Velkommen til Fransvegen 1

# Tilstandsrapport

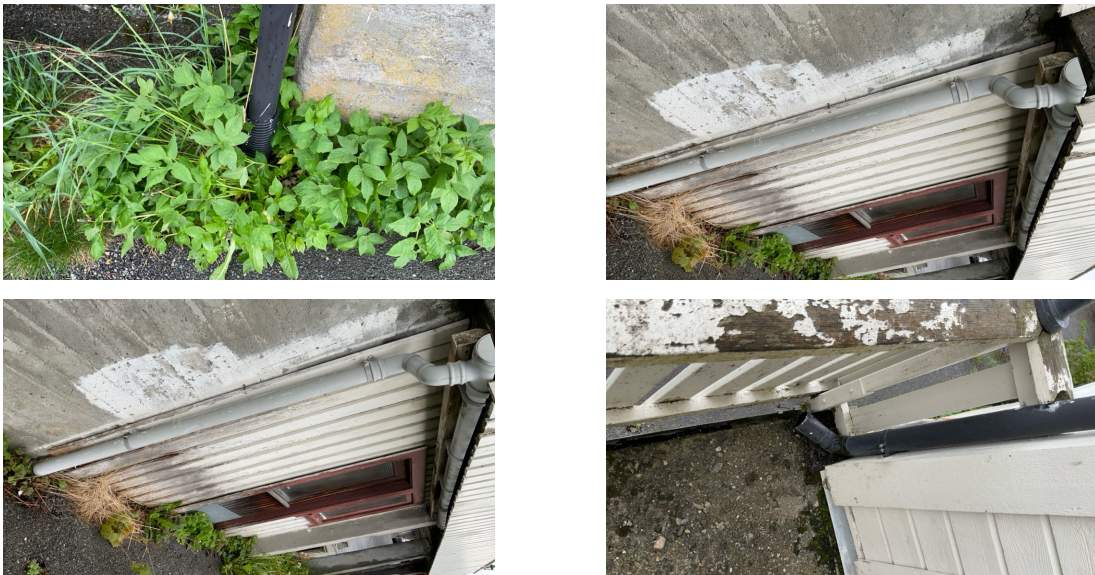
## TG 2 Veggkonstruksjon

- Beskrivelse**  
Veggene har trolig både bindingsverk og tømmerkonstruksjon. Fasade/kledning har liggende bordkledning.
- Vurdering av avvik:**
- Det er påvist spredte råteskader i bordkledningen.
  - Det er ingen musesperre i nedre kant av konstruksjon.
- Konsekvens/tiltak**
- Råteskadet trekledning må skiftes ut.
  - Råteskader i bordkledningen kan fortsette å utvikle seg både i tilliggende bordkledning og til bakenforliggende veggkonstruksjon, dersom en ikke foretar tiltak.
  - Musesperre må etableres.

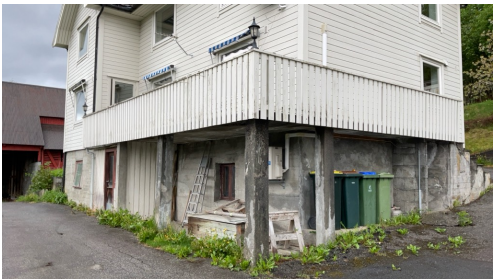
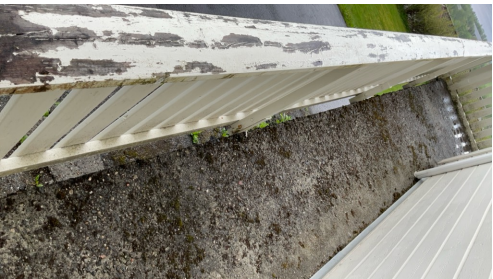
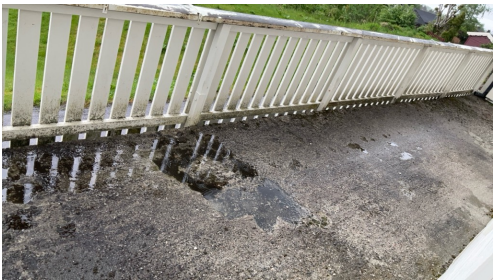
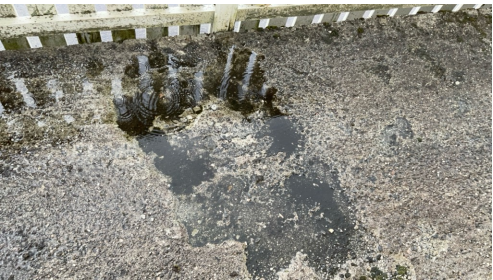
## TG 2 Utvendige trapper

**Beskrivelse**  
Betong trapp til inngang og altan begge med skifer, uten rekkverk på trapp til altan (se HMS).

- Betongtrapp har mindre sprekker/skader

Festing/utskifting av fliser/skifer må påregnes. Rekkverk må monteres for å lukke HMS avviket.

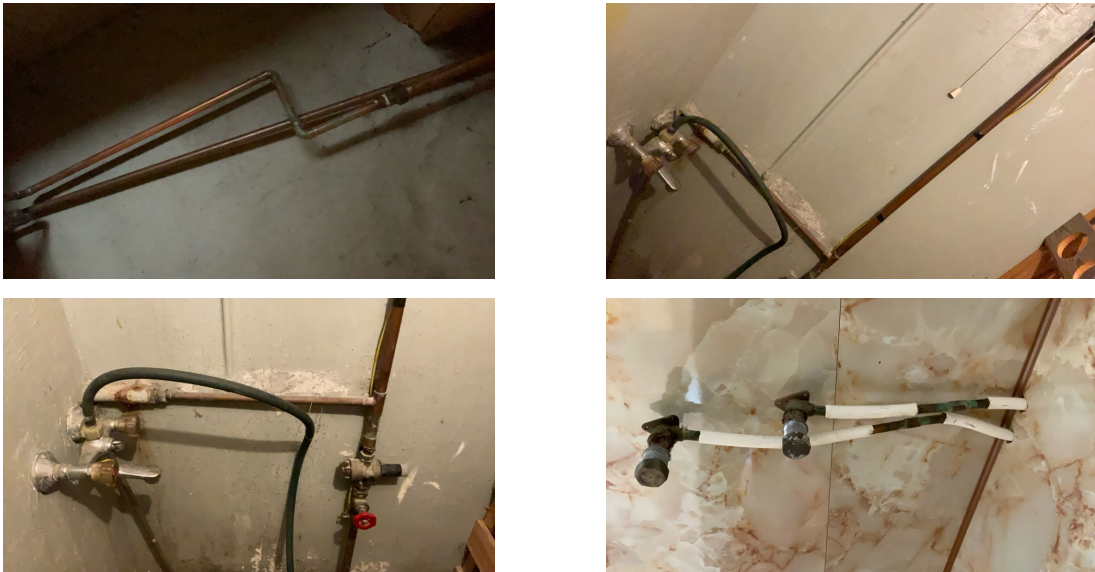
## TG 2 Avløpsrør

- Beskrivelse**
- Det er avløpsrør av soil-/plastrør.
- Vurdering av avvik:**
- Mer enn halvparten av forventet brukstid er passert på innvendige avløpsledninger.
- Konsekvens/tiltak**
- Det er ikke behov for utbedringstiltak siden anlegget fungerer i dag, men ut ifra alder kan skader plutselig oppstå på eldre anlegg.
  - I forbindelse med oppgradering av våtrom vil det være naturlig med utskiftning av rør.
  - Eldre avløpsrør har blant annet større sannsynlighet for lekkasjer, noe som kan føre til omfattende og kostbare vannskader i boliger.

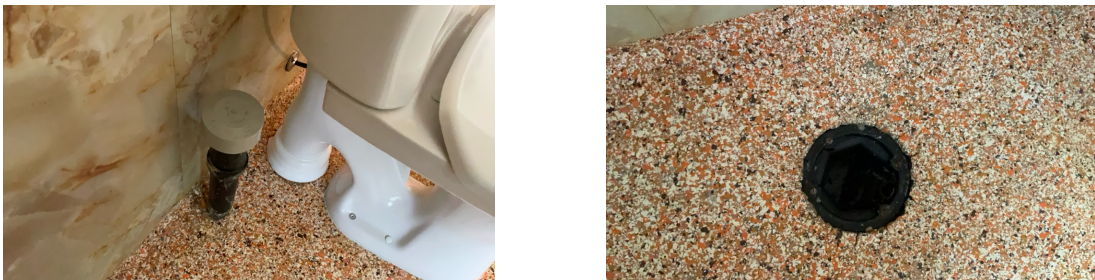
## TG 2 Ventilasjon

- Beskrivelse**
- Boligen har naturlig ventilasjon.

- Vurdering av avvik:**
- Det er påvist mangelfull ventilasjon på ett eller flere rom i boligen.
- Konsekvens/tiltak**
- Det bør etableres veggventiler/vindusventiler i alle oppholdsrom som ikke har det.

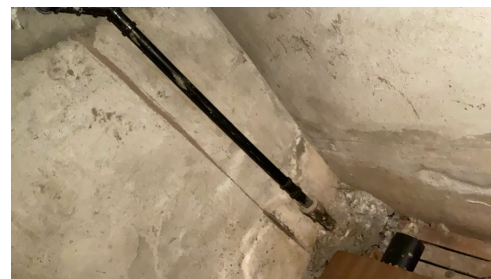
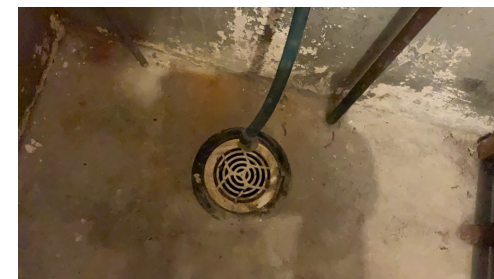
## TG 2 Oljetank

- Det er ikke påvist tilfredsstillende lekkasjesikring på oljetank som er i bruk.

- Det bør etableres tilfredsstillende lekkasjesikring på oljetanken dersom den fortsatt skal brukes.

Oljetank må fjernes og saneres etter gjeldene forskrifter, da det er forbudt bruk av fossil olje til oppvarming av bygninger fra 2020. Hensikten med et slikt forbud er å redusere klimagassutslipp fra oppvarming av bygninger. Sjekk [www.enova.no](http://www.enova.no) for mer info.

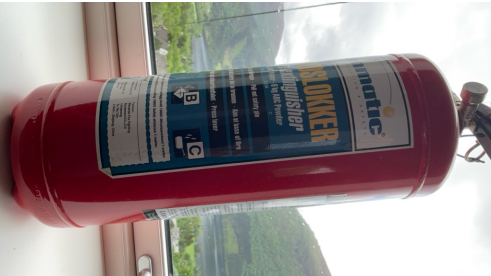
Brannslokker fra 2007 og er > 10 år, MÅ skiftes.

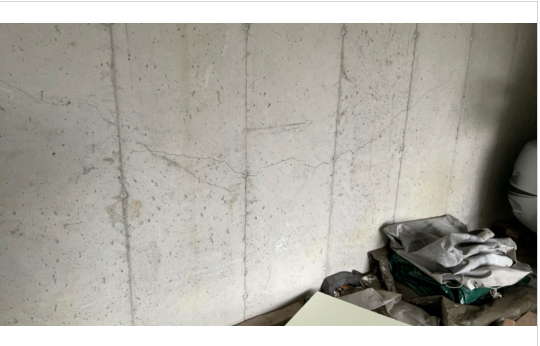
Det er sprekker i grunnmur.
