Ålesundgata 1 D, 0470 OSLO

Ålesundgata 1D 0470 OSLO

Tilstandsrapport Eierskifte

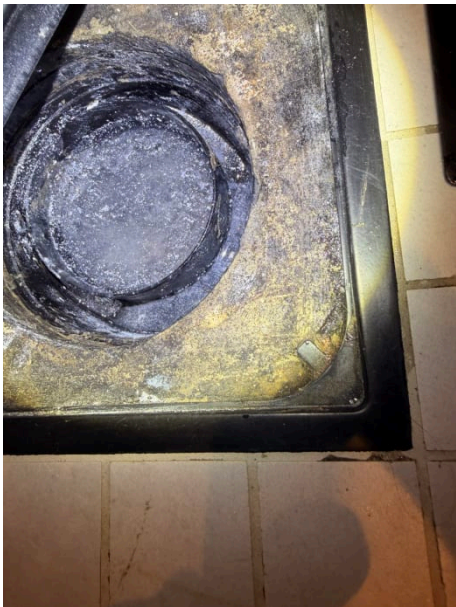
6.10 Våtrom

Beskrivelse av overflate	
Flislagt gulv og vegg.	
Er det gjennomført arbeider etter opprinnelig byggeår?	Ja
Rommet er oppgradert i 2021, opplyst av dagens eier.	
Er det påvist avvik i krav om høydeforskjell på tettesjikt/fall til sluk?	Ja
Er det fare for at lekkasjevann fra installasjoner i rommet ikke når sluket?	Nei
Er vindu eller dør plassert i våtsone (utsatt for vannsprut)?	Nei
Er det gjennomføringer i vegg/tak mot kald sone?	Nei
Er det registrert riss, sprekker i fuger, bom (hulrom) under flis?	Nei
Er det påvist tegn på sopp/råteskader/fuktskader på overflater eller skadedyr?	Nei
Er det registrert knirk i gulvet?	Nei

Det er fall på gulv i lekkasjesonen, men ikke 1:100. Ingen tiltak synes nødvendig. (ikke kostnadmessig forsvarlig)

TG2: Det er ikke etablert noen dreksåpning for synliggjøring av eventuell lekkasje fra innebygget sisterne, og det er ikke fremlagt noen dokumentasjon på annen godkjent løsning.

TG2: Sprekk i servant

Det er utført fuktsøk med Protimeter MMS 3 på tilgjengelige veggflater i og mot våtrommet. Det ble ikke registrert forhøyede verdier eller andre indikasjoner på fuktskader ved befaringen. Det gjøres imidlertid oppmerksom på at slike målinger kun gjelder tilgjengelige flater, og at resultatene ikke utelukker forekomst av fukt i utilgjengelige konstruksjoner
