Tilstandsrapport

Våningshus

Strandågården 55, 8093 KJERRINGØY

Rapportdato: 07.05.2026

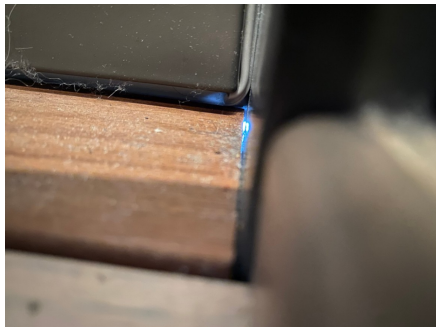
TG 2 Dører

Bygningen har malt hovedytterdør og malt balkongdør i tre.

- Det er påvist utetthet/åpning mellom dørblad og dørkarm. Dvs. at kald trekk kan oppstå.

- Dører må justeres.

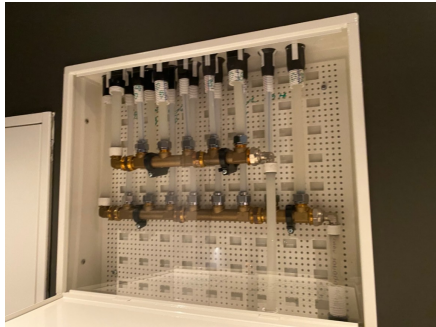
TG 1 Avløpsrør

Vannrør av plast type rør i rør.
Det er ledningsnett i selve leiligheten som er kontrollert/vurdert.

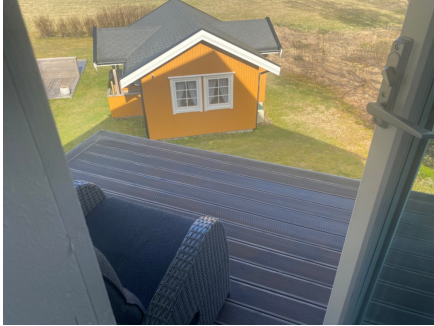
Manglende montering av rekkverk kan medføre fare for liv og helse ved videre bruk. Særlig gjeldende for balkong 2.etg

Håndløper ligger i låve ifølge eier.

- Håndløper på innvendig trapp må monteres på vegg for å tilfredsstille krav på byggetidspunktet.
- Rekkverk må monteres på balkong eller terrasse for å lukke avviket.

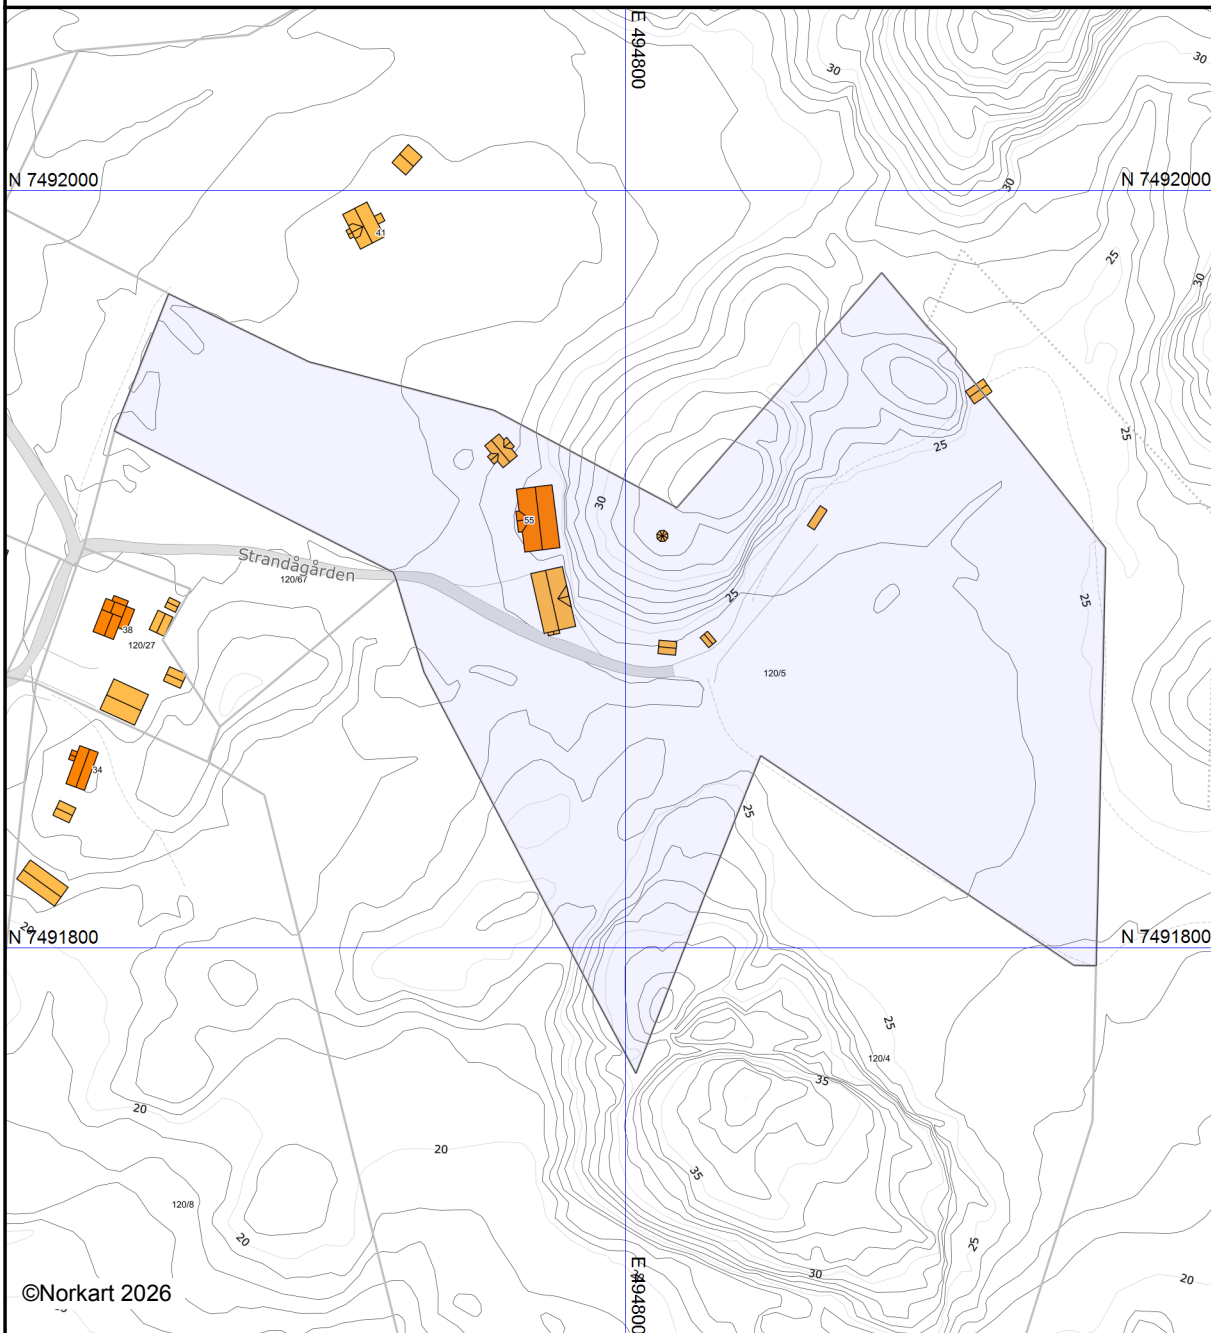
Kartet viser kommunale ledningstraseer (vann og avløp) der dette finnes. Private stikkledninger tegnes der disse er registrert. Informasjon hentes fra kommunens digitale ledningskartverk.
