Tilstandsrapport

Boligbygg med flere boenheter

Rådysvingen 3, 2827 HUNNDALEN

Befaringsdato: 29.04.2026

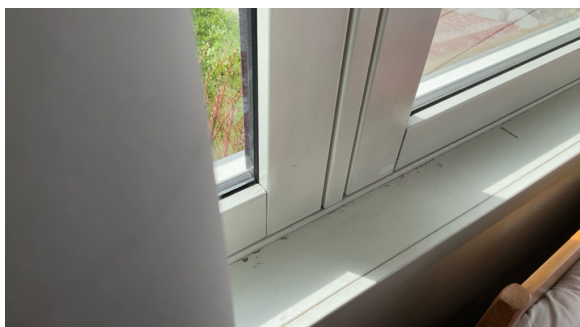
- Det er avvik:
- Værslitte vinduer.
- Merker på utforinger.

Merker på utforinger.

- Tiltak:
- Vedlikehold må påregnes. Værslitte vinduer vil kreve ytterligere vedlikehold samtidig som de vil ha dårligere funksjon mot kulde og fukt enn nyere vinduer. Overflatebehandlingen er treverkets beskyttelse mot vann, tilsmussing og misfarging fra svertesopp eller alger. Om treverket blir stående uten beskyttelse vil dette øke risikoen for at treverket trekker til seg fukt som igjen kan føre til fuktskader.

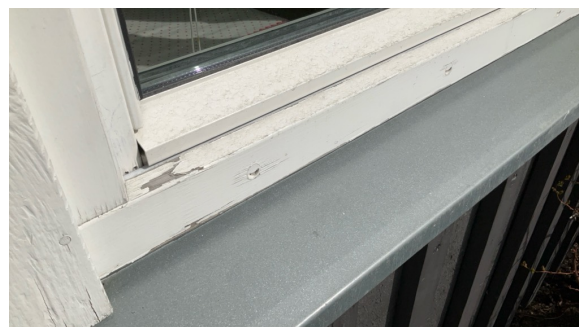
Værslitte vinduer.

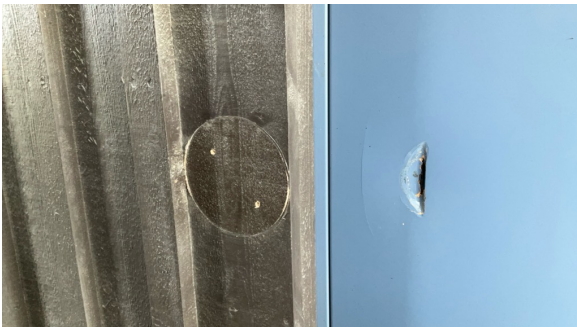
- Det er avvik:
- Det er observert skader på dørblad.

Det er observert skader på dørblad.

- Tiltak:
- Skader på dørblad kan medføre redusert funksjon og svekket tetthet. Dette kan gi økt varmetap, trekk, fuktskader rundt karm og redusert sikkerhet dersom låsemekanismen påvirkes. Det anbefales reparasjon eller utskifting av skadede deler av dørblad og karm for å sikre normal funksjon, tilfredsstillende tetthet og opprettholdt sikkerhet.

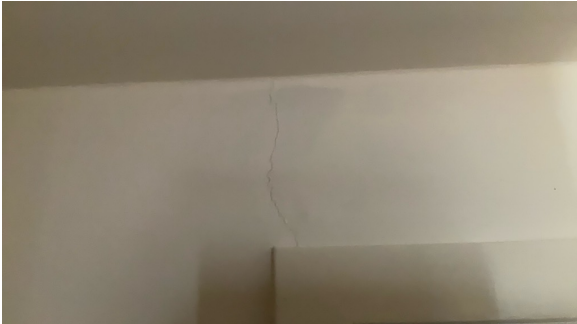
Det er registrert enkelte sprekker i overflater. Det er ikke gitt avvik for disse da dette anses som relativt normalt at kan forekomme.

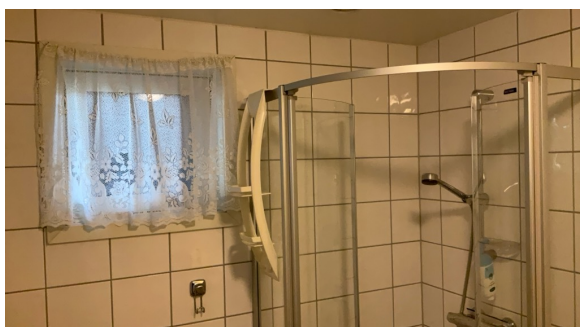
- Det er avvik:
- Vindu er plassert i våtsonen.

Vindu er plassert i våtsonen.

- Tiltak:
- Vindu er beskyttet mot fuktpåkjenning, men plasseringen i våtsonen kan føre til vanninntrengning i konstruksjonen.

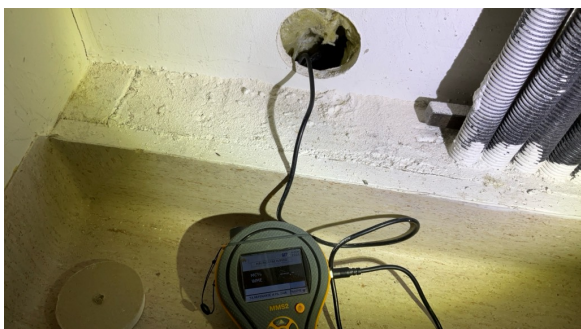
Hulltaking for fuktmåling i tilstøtende konstruksjon er foretatt. Hull tatt i vegg i bod. Ved fuktmåling er det ikke registrert måleverdi som indikerer fukt. Målingene som er gjort er å betrakte som stikkprøver og sier bare noe om tilstanden i nærheten til området der målingen er utført. Området hvor det er foretatt hulltaking/fuktmåling er et område som normalt har liten fuktpåkjenning.

Ved fuktmåling er det ikke registrert måleverdi som indikerer fukt.

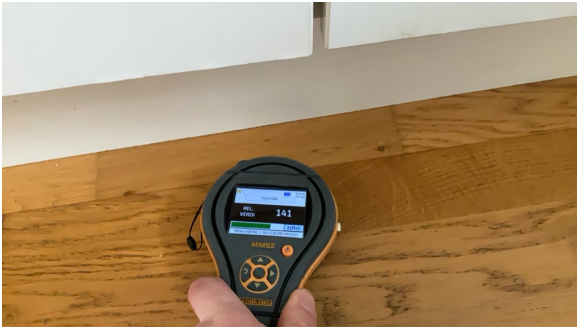
Ved bruk av fuktindikator på utsatte steder registrerte jeg ingen unormale verdier.

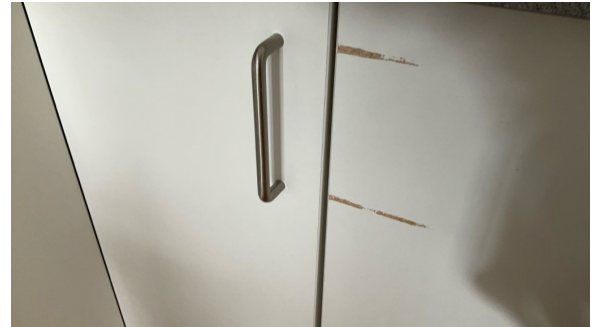
- Det er avvik:
- Enkelte slitasjer/skader er registrert.

Enkelte slitasjer er registrert.

- Tiltak:
 - Det er ikke behov for straktiltak da innredning fungerer for dagens eier, men om kjøper har andre brukskrav eller krav til innredningen så kreves det utbedring eller utskifting. Avhengig av bruksmønster og krav til estetikk av kjøper kan det være påregnelig med utskifting/utbedringer av kjøkkeninnredningen.

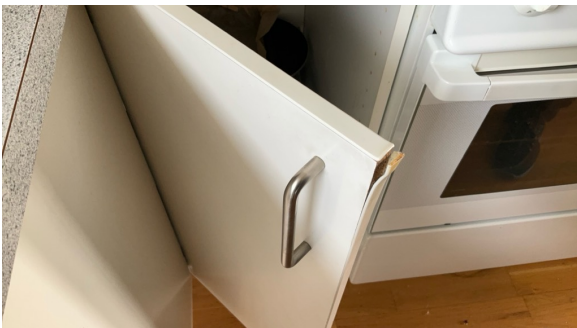
Enkelte skader er registrert.

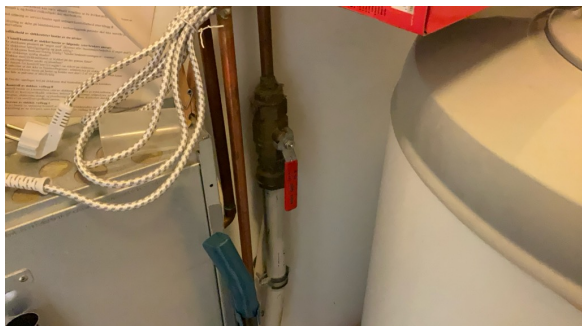
Innvendig hovedstoppekran er plassert i bod.

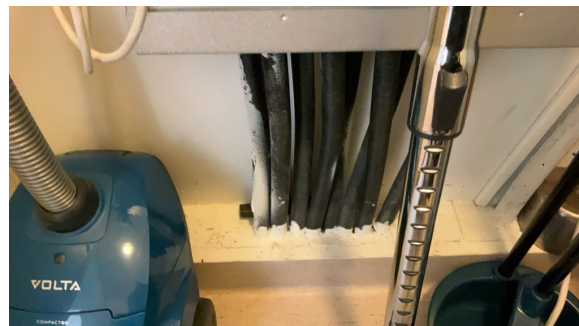
- Det er avvik:
- Samleskap for rør-i-rør opplegget har ikke tilfredsstillende lekkasjekontroll.

Samleskap for rør-i-rør opplegget har ikke tilfredsstillende lekkasjekontroll. Ved en eventuell lekkasje vil vann kunne renne til områder som ikke har et vann tett sjikt. Det vil si at det kan oppstå fuktskader i områder rundt fordelerskapet.

- Tiltak:
- Det anbefales at det etableres lekkasjekontroll fra samleskap, enten ved hjelp av avløp, eller ved bruk av lekkasjevarsler og vannstøppeventil.

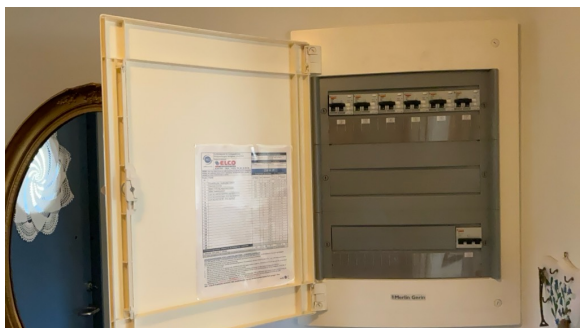
• Det er ikke fremlagt samsvarserklæring for alle elektriske arbeidere som etter regelverket skal være dokumentert fra og med 01.01.1999. Omfanget av arbeidene og hvem som har utført dem kan derfor ikke bekreftes.

Manglende samsvarserklæring innebærer at det ikke kan verifiseres om arbeidene er utført av kvalifisert installatør eller i tråd med gjeldende sikkerhetskrav. Dette kan medføre usikkerhet rundt anleggets tilstand, økt risiko for skjulte feil, og kan påvirke både sikkerhet, forsikringsforhold og fremtidig dokumentasjonskrav ved salg eller videre arbeid.

El-anlegg med automatsikringer. I hovedsak skjult ledningsnett. Sikringsskapet er plassert i entrè.

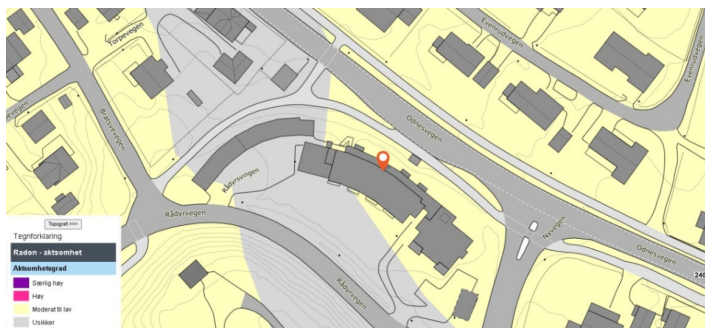
- Det er ikke foretatt radonmålinger, og bygget er heller ikke utført med radonsperre.

Radonkartet viser at eiendommen ligger i et område med moderat til lav aktsomhetsgrad. Risikoen vurderes som begrenset, men radon kan forekomme lokalt.
