Ristevegen 9A

Tilstandsrapport

Befaringsdato: 07.05.2026 Rapportdato: 13.05.2026 Oppdragsnr.: 14495-1982 Eiendomsverdi ref nr: DX9220

Autorisert foretak: Mulvik AS Sertifisert Takstingeniør: Jan-Norvald Jønsson Vår ref: Jan Norvald Jønsson

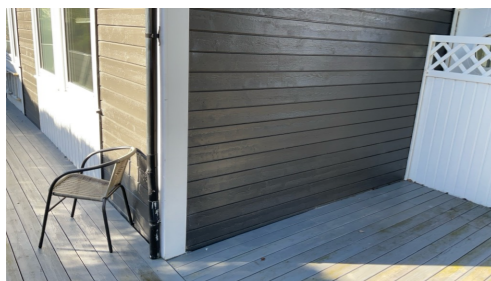
TG 1 Vinduer

Bygningen har malte trevinduer med 3-lags glass, med et halv vannbrettbeslag over og under vannbrett i tre. Det burde ha vert beslag på hele vannbrett. Elektrisk styrt markise/screens på stuevindu.

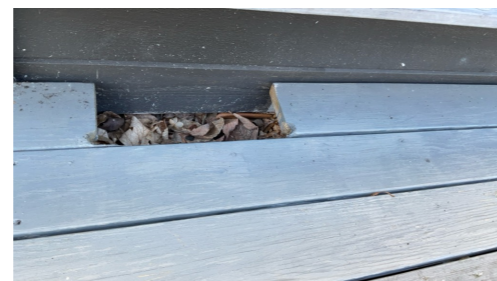
- Lokal utbedring bør foretas for å øke avstanden mellom terreng og bordkledning.

En bør etablere tilkomst for vedlikehold av bordkledning, der det er tilstøtende konstruksjoner/terrassedekke.

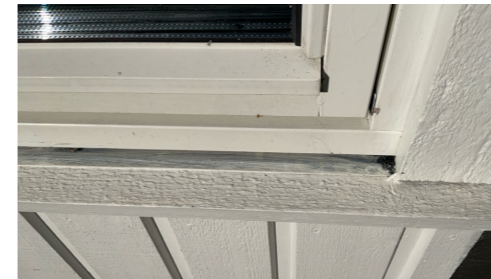
TG 1 Dører

Hoveddør, tredør, malt, isolerglass og overbygd av overliggende inngangsparti. Verandadør, tredør, malt, isolerglass og overbygd av overliggende altan.

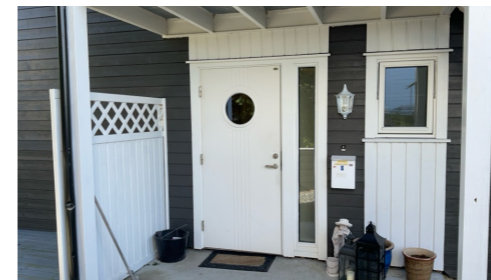
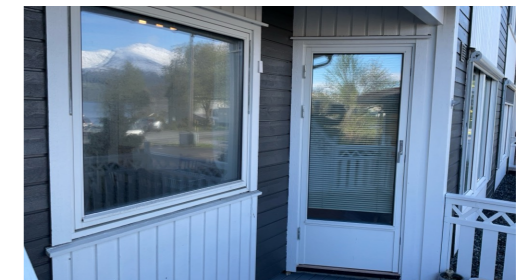
TG 2 Balkonger, terrasser og rom under balkonger

Vurdering av avvik:

- Lokal utbedring/utskifting bør utføres.

Rengjøring og overflatebehandling må til, evt. lokal utskifting.

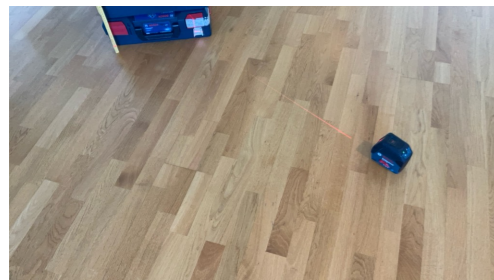
- Målt høydeforskjell på mellom 10 - 20 mm innenfor en lengde på 2 meter. Tilstandsgrad 2 gis med bakgrunn i standardens krav til godkjente måleavvik.

Lokale avvik på plan i stue/kjøkkenet.

- For å få tilstandsgrad 0 eller 1 må høydeforskjeller rettes opp. Det vil imidlertid sjelden være økonomisk rasjonelt som et enkeltstående tiltak i en bolig som dette. Dersom boligen en gang skal renoveres, kan man vurdere slike tiltak.

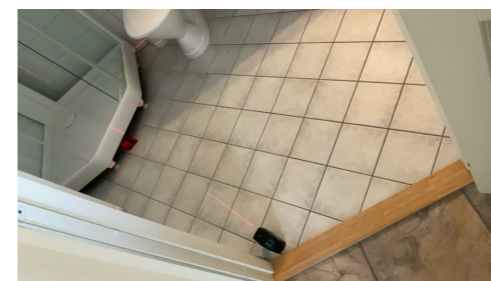
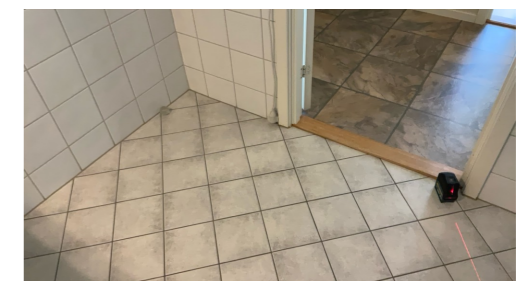
- Det er påvist at høydeforskjell fra topp slukrist til gulv/synlig topp membran ved dørterskel er mindre enn 25 mm.
- Det er påvist avvik i fallforhold til sluk i forhold til krav i forskrift på byggetidspunktet.

- Til tross for avviket i fall/høydeforskjell til sluk, vil gulvet fortsatt kunne lede vann mot sluket, men med redusert effektivitet. Dette kan potensielt øke risikoen for vannansamling i enkelte områder av badet.

Viktig med jevnlig rengjøring av sluk.

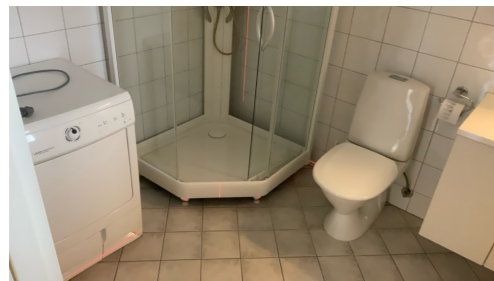
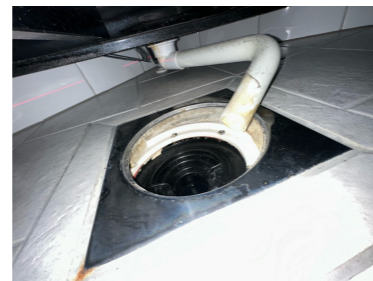
> BAD 5,8 M²

TG 1 Sanitærutstyr og innredning

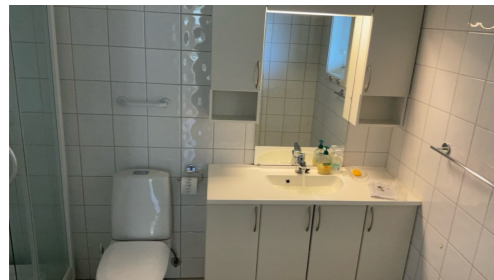
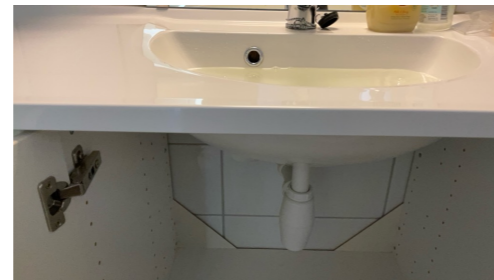
Rommet har innredning med servant,toalett og dusjkabinett. Dels tett vannlås på servant, må/bør renses.

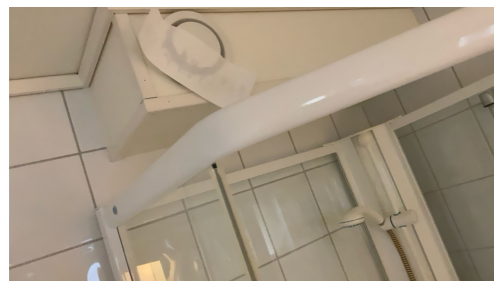
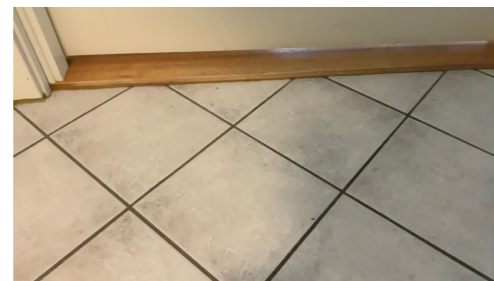
> BAD 5,8 M²

Hulltaking er foretatt uten å påvise unormale forhold. Hulltaking er foretatt i stue. Fuktvotemåling (vekt%) i konstruksjonen ble målt til < 7, dvs tørt ved vår befaring.

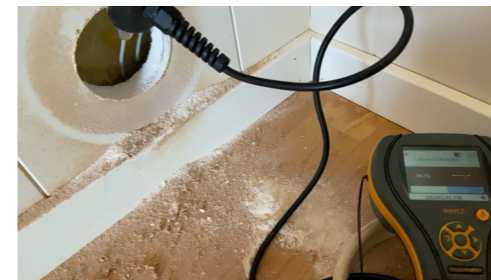
> VASKEROM/BOD 3,3 M²

- Det er påvist tegn til fuktskader i overflater.
- Det er uegnede materialer i våtsoner.

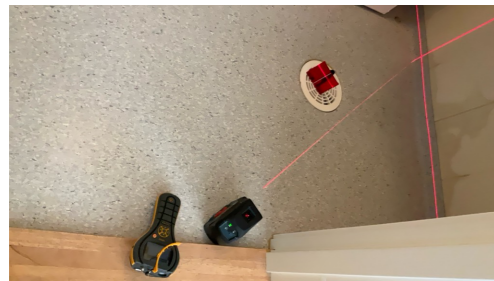
TG 2 Overflater Gulv

- Det er påvist at høydeforskjell fra topp slukrist til gulv/synlig topp membran ved dørterskel er mindre enn 25 mm.
- Det er påvist avvik i fallforhold til sluk i forhold til krav i forskrift på byggetidspunktet.

- Et bad med manglende/reduert fall til sluk blir mindre funksjonelt og sikkert for brukeren. Dette kan medføre stående vann på gulvet, vann som ikke ledes effektivt til sluket, økt risiko for at vann renner ut av rommet og redusert sklisikkerhet på gulvet.

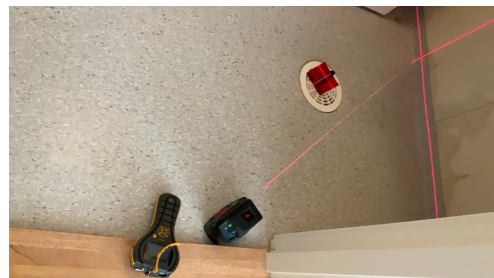
Det er plastsluk og synlig vinylbelegg (ca. 19 år) med oppbrett som tettesjikt. Ikke tettesjikt på vegger med MDF-panel. Når dette er 20 år, enn halvparten av forventet brukstid er passert på vinylbelegg som membranløsningen.

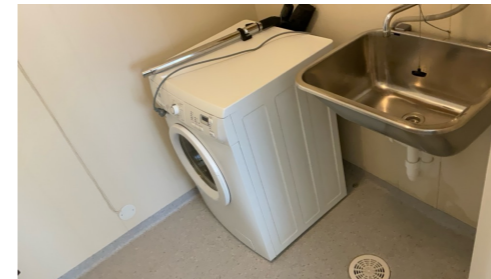
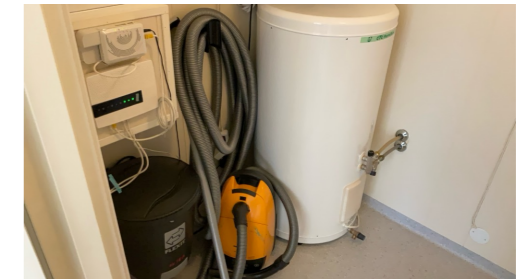
> VASKEROM/BOD 3,3 M²

TG 1 Sanitærutstyr og innredning

Teknisk rom har opplegg for vaskemaskin, rustfritt skyllekar, og tekniske installasjoner.

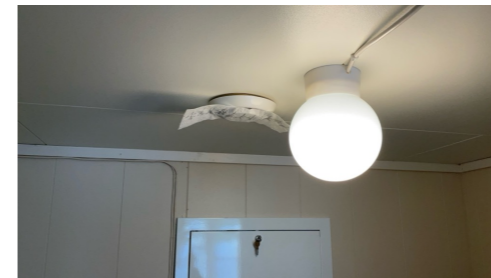
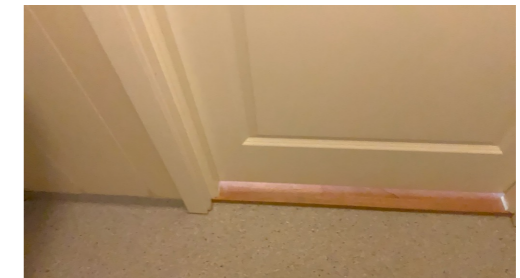
> VASKEROM/BOD 3,3 M²

TG 1 Ventilasjon

Det er balansert ventilasjon.

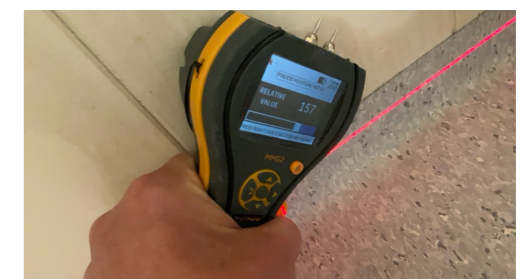
TG 2 Tilliggende konstruksjoner våtrom

Hulltaking er ikke foretatt da det allerede er påvist andre avvik i våtsonen, fukt skader på synlig på veggplater under skyllekar, trolig som følge av vann søl.

- Det er registrert symptom på fuktskader.

Overflate fuktmåling, viser at det er tørt ved vår befaring.

- Det må foretas tiltak for å lukke avviket.

Veggene har malte MDF-plater (Ikke våtromsplater), bør jevnlig observeres for å registrere utvikling, evt utskifting til våtromsplater.

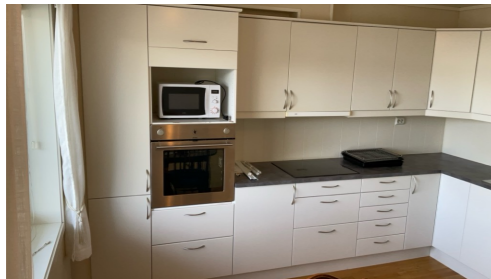
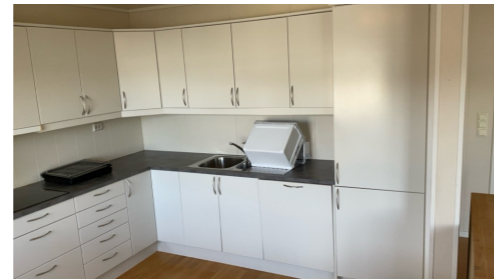
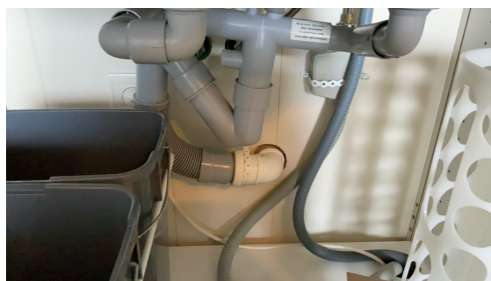
Vurdering av avvik:

- Det er påvist skader på overflater/kjøkkeninnredning utover normal slitasjegrad.

Konsekvens/tiltak

- Det må påregnes lokal utbedring/utskiftning.

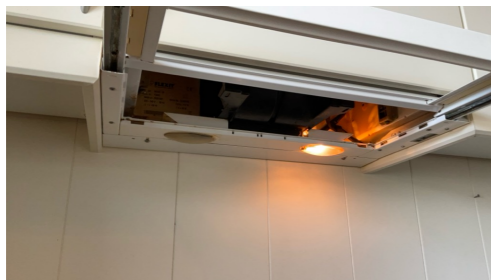
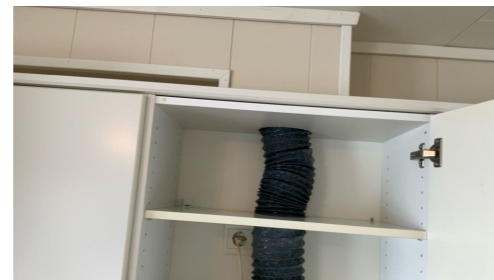
> STUE/KJØKKEN 32,9 M²

TG 1 Avtrekk

Det er kjøkkenventilator med avtrekk ut. Rist lå til tørt etter vask, ved vår befaring.

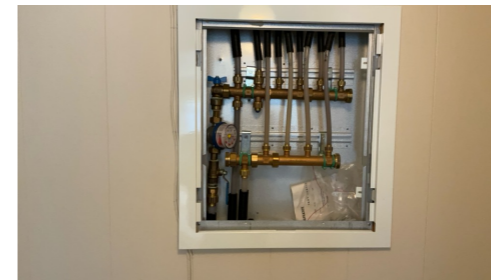
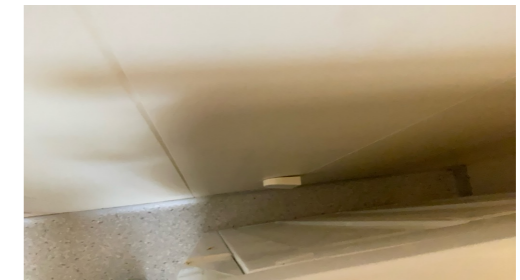
TG 1 Vannledninger

Innvendige vannledninger er av plast (rør i rør). Det er besiktiget i rørskap.

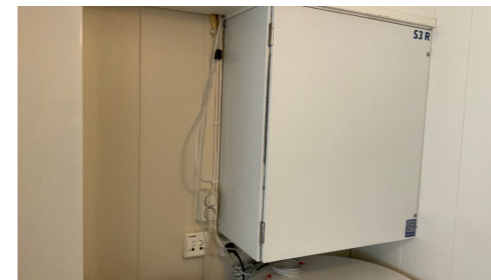
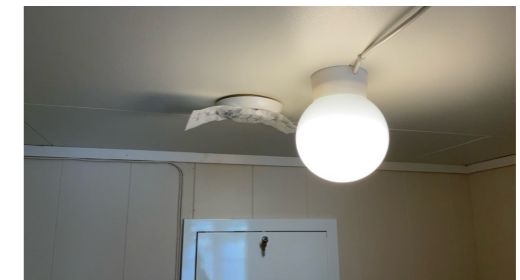
Det er balansert ventilasjon og fungerer, men utfra alder er forventet at denne må påregne skiftet snart. Boligen har balansert ventilasjon. Husk filter må skiftes minst en gang pr. år.

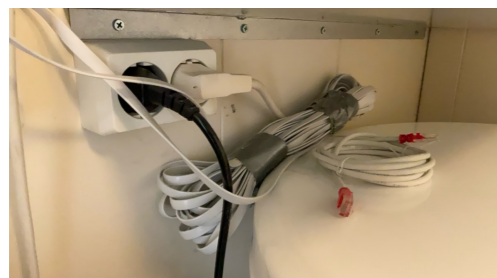
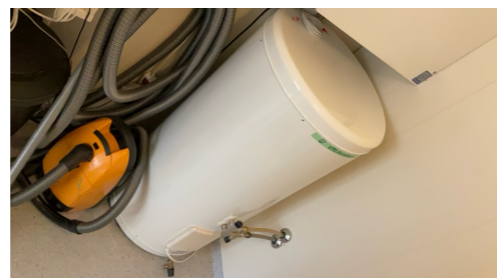
Vurdering av avvik:

Ved evt. utskifting av varmtvannsbereider, jmfør NEK 400: Elektriske lavspenningsanlegg, 2014. I denne normen kom det krav om at varmtvannsbereidere med effekt på 1500W eller mer, skal være fast tilkoblet når de monteres i en bolig/fritidsbolig, og ikke tilkobles via støpsel og stikkontakt, ny eier må ta høyde for dette ved evt. utskifting av varmtvannsbereider.

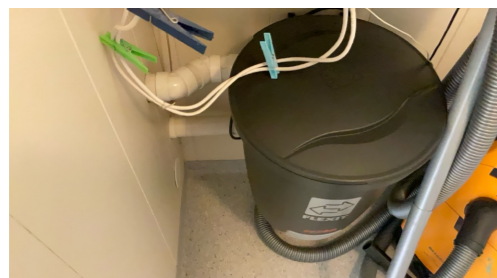
TG 1 Andre installasjoner

Sentralstøvsuger med aggregat på vaskerom. Ikke funksjonstestet, forutsetter at den fungerer som den skal. Ca .19 år og feil kan oppstå på sentral som er eldre enn 15 år.

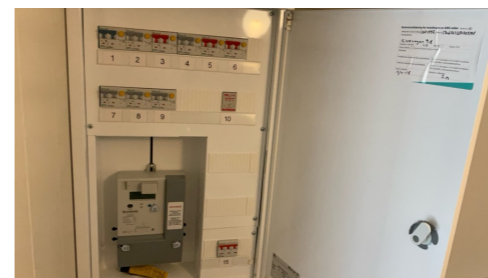
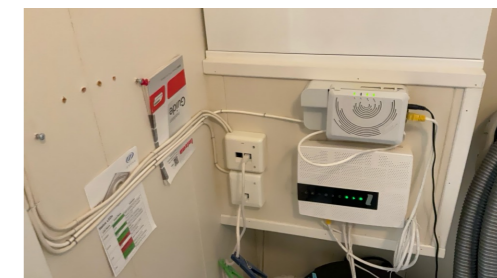
8. Er det tegn til at det har vært termiske skader (tegn på varmgang) på kabler, brytere, downlights, stikkontakter og elektrisk utstyr? Sjekk samtidig tilstanden på elektrisk tilkobling av varmtvannsbereider, jmfør eget punkt under varmtvannstank
Nei

11. Finnes det kursfortegnelse, og er den i samsvar med antall sikringer?
Nei

12. Foreta en helhetsvurdering av det elektriske anlegget, dets alder, allmenne tilstand og fare for liv og helse. Bør det elektriske anlegget ha en utvidet el-kontroll?
Ja Generelt vil jeg anbefale en kontroll utført av godkjent el-installatør, samt innhent dokumentasjon på kursoversikt til sikringer.

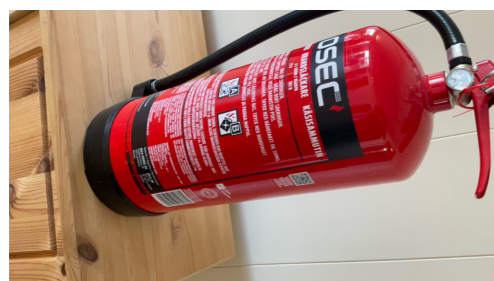
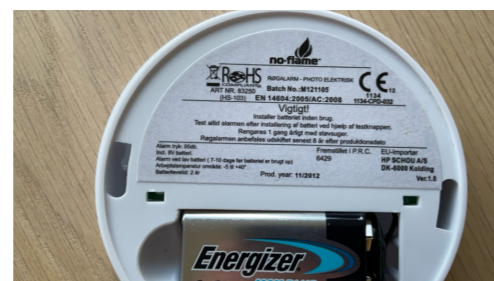
- Det er ikke foretatt radonmålinger, og bygget er heller ikke utført med radonsperre.
- Det er mangler/skader på røykvarslerutstyr ihht gjeldende forskrift om brannforebygging.
- Eiendommen ligger i et rasfarlig /skredutsatt område i henhold til kommunedelsplan/NVE.

Brannvarsler fra 2012, og er > 10 år, MÅ skiftes.

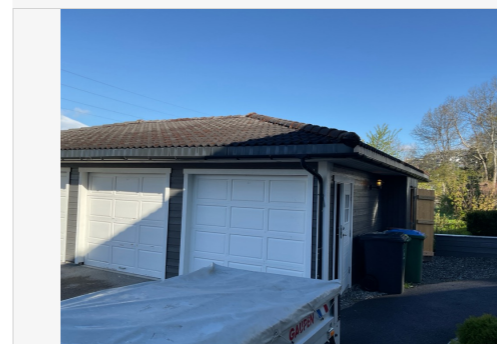
Garasje snr. 3:

I bruk som garasje
