gnr. 31, bnr. 1155

Befaringsdato: 13.05.2026

# Tilstandsrapport

## ENE BOLIG

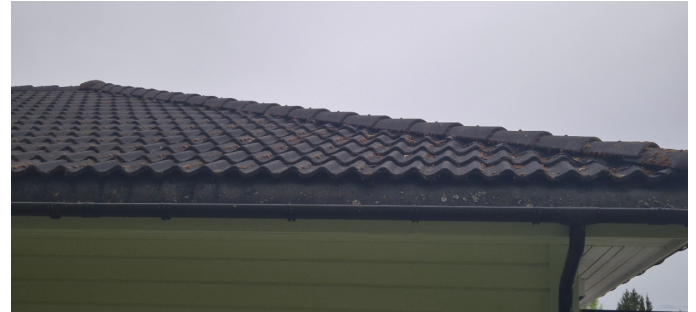
Taktekkingen er av betongtakstein. Taket er besiktiget fra bakkenivå. Siden taket (takkonstruksjon, takteking og skorstein) kun er observert fra bakkenivå, er vurderingen begrenset av dette. Det er ikke sikkerhetsmessig forsvarlig å bevege seg ut på taket eller observere fra stige. Selv om det ikke er avdekket skader under befaringen, betyr ikke dette at det ikke foreligger skader som en besiktigelse på taket kan avdekke. Vær oppmerksom på denne risikoen. En undersøkelse av taket kan utføres av en fagperson under tilstrekkelige sikkerhetsforhold.

Mosen bør fjernes

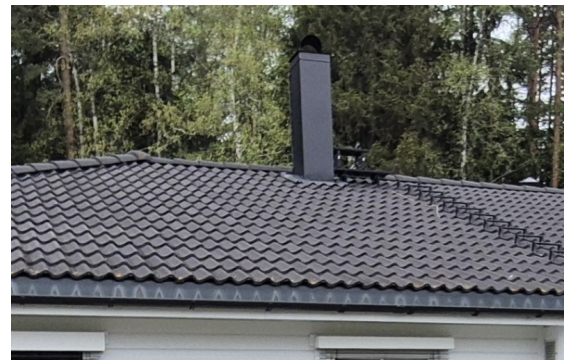
Metall takrenner og nedløpsrør. Utkast til terreng. Nedløpsrør skiftet i 2025.

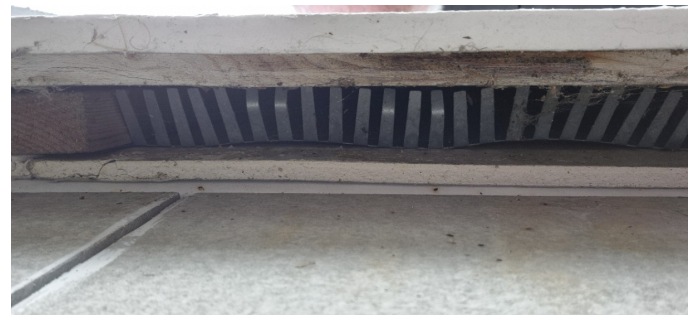
Veggene har bindingsverkskonstruksjon fra byggeår. Fasade med malt, liggende bordkledning. Malt utvendig i 2025.

Luftet panel og musesperre

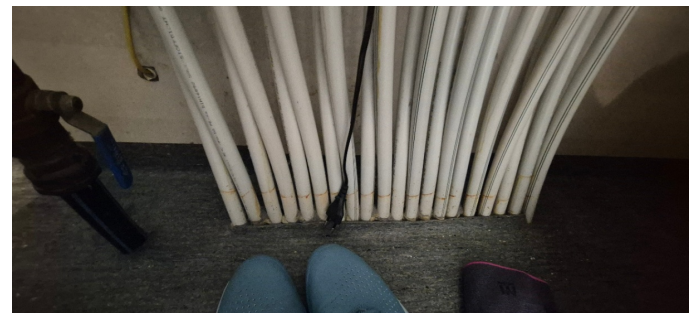
- Det er påvist mangelfull/feil utførelse rundt rørgjennomføringer e.l. som gir fare for fukt i konstruksjonen i våtsone.
- Mer enn halvparten av forventet brukstid er passert på membranløsningen.

Banemembraner har en forventet brukstid på 40 år.

- Overvåk tilstanden jevnlig. For å få tilstandsgrad 0 eller 1 må tettesjiktet skiftes ut, men tidspunktet for når dette er nødvendig er vanskelig å si noe om.
- Løsningen/utførelsen rundt rørgjennomføringer gir fare for fukt inn i konstruksjoner.

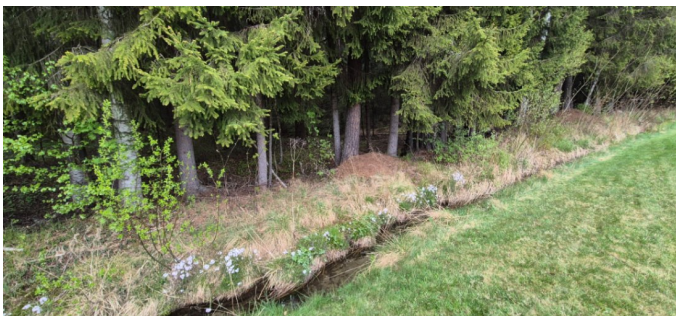
Bekk mot nord

- Det er ikke foretatt radonmålinger, og bygget er heller ikke utført med radonsperre.
- Det er mangler/skader på håndslukkerutstyr ihht gjeldende forskrift om brannforebygging.
- Eiendommen ligger i et flomutsatt område i henhold til kommunedelsplan/NVE.

Et brannslukningsapparat eldre enn 10 år.

- Vurder sikring mot flom på eiendommen.
- Innhent nytt brannslukningsutstyr.
- Det bør gjennomføres radonmålinger.
