Severin Kjærs vei 42 B

## Severin Kjærs vei 42 B

Befaringsdato: 18.05.2026 Rapportdato: 22.05.2026 Oppdragsnr.: 19072-2730 Eiendomsverdi/PropCloud ref.nr. SE1502

Autorisert foretak: Vestfold Takst og Byggevurdering Jan Erik Rossavik  
Sertifisert Takstingeniør: Jan-Erik FUSDahl Rossavik

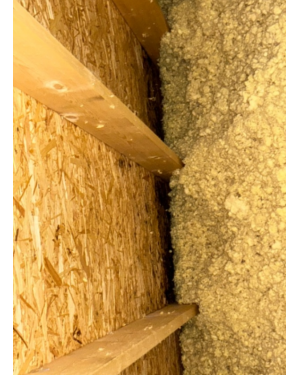
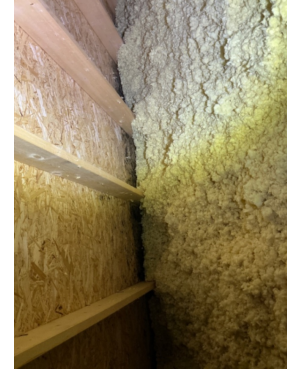
#### Vurdering av avvik:

- Det er påvist fuktspjolder/skader i takkonstruksjonen. Dette er registrert flere steder og med mot gesimser. Forholdene kan ha sammenheng med manglende luftespalter mellom isolasjon og undertaket, og lukket gesims. Forholdene bør undersøkes nærmere.

- Det må gjøres nærmere undersøkelser. Det bør gjennomføres nærmere undersøkelser for å avdekke årsaken til fuktspjoldene, da dette kan skyldes manglende luftespalter mellom isolasjon og undertak, samt lukket gesims.

Dersom problemet ikke utbedres, kan det føre til ytterligere fuktskader, redusert levetid på takkonstruksjonen og økt risiko for mugg- og råteskader.

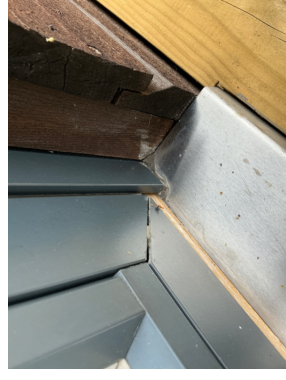
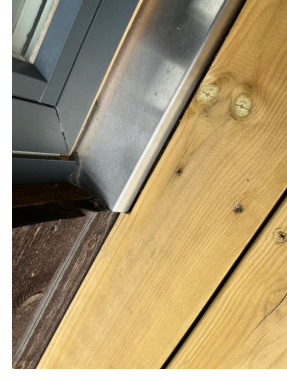
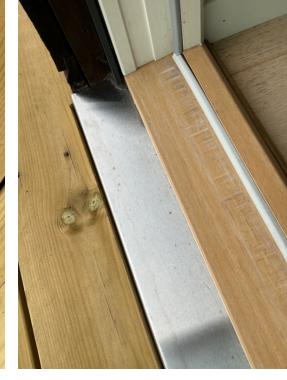
### 1162 Vinduer

#### Vurdering av avvik:

- Det er påvist avvik rundt innsettsdetaljer. Blekk under vinduene er for korte og tuget i enden. Enkelte vannbrett har ikke tilfredsstillende fall.

- Det bør gjøres tiltak for å lukke avviket. Blekkene under vinduene bør forlenges, og korrekt montering uten fuging i endene bør utføres for å sikre tilstrekkelig vannavrenning. Tilfredsstillende fall bør etableres.

Dersom tiltak ikke gjennomføres, er det økt risiko for vanninntrengning i konstruksjonen, noe som kan føre til fuktskader og redusert levetid på vinduene og tilstøtende bygningsdeler.

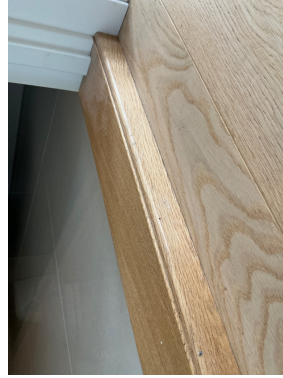
Terskelhøyden bør reduseres til maks 25 mm for å oppfylle gjeldende krav og sikre universell utforming. For høy terskel kan medføre snublefare og redusert tilgjengelighet.

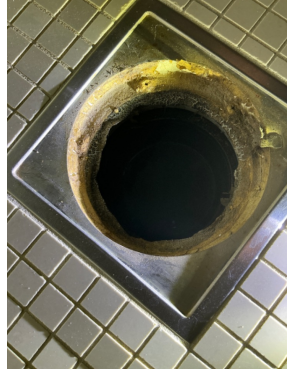
Derksom dette ikke utbedres, er det økt risiko for vannlekkasjer og fuktskader i konstruksjonen rundt sluket.

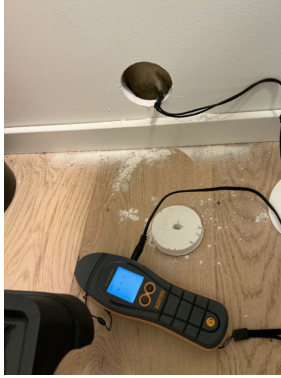
Hulltaking er foretatt uten å påvise unormale forhold. Hulltaking er foretatt ved/i på vegg i boden. Fuktvotemåling (vekt%) i konstruksjonen ble målt til 0.

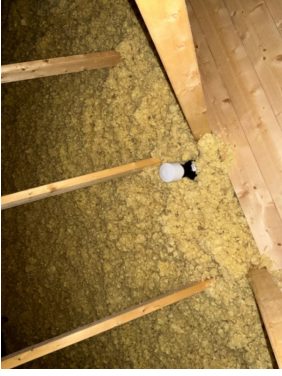
Luftingen bør føres over tak i henhold til gjeldende krav, da bruk av durgøventil på loft kan medføre risiko for luktproblemer og redusert funksjon på avløpssystemet.

Manglende korrekt lufting kan også føre til undertrykk i rørsystemet og fare for tilbakeslag eller skader på installasjonen.

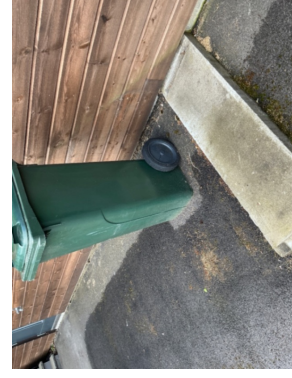
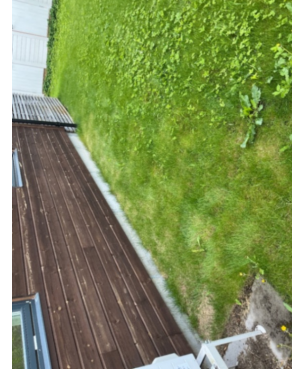
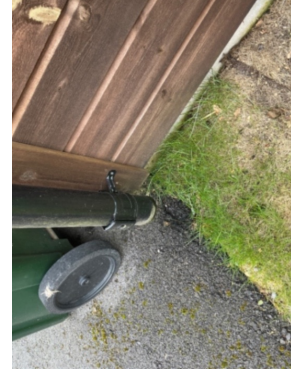
### 10.2 Terrengforhold

Takvann bør ledes bort fra grunnmuren for å hindre vanninntrenging og fuktskader.
