Tilstandsrapport

Aksjeleilighet

Helgesens gate 83 A
0563 OSLO
Gnr./Bnr.: 229/27
Oslo kommune

Rapportdato: 07.05.2026
Befaringsdato: 08.05.2026
Referansenummer: 15082147

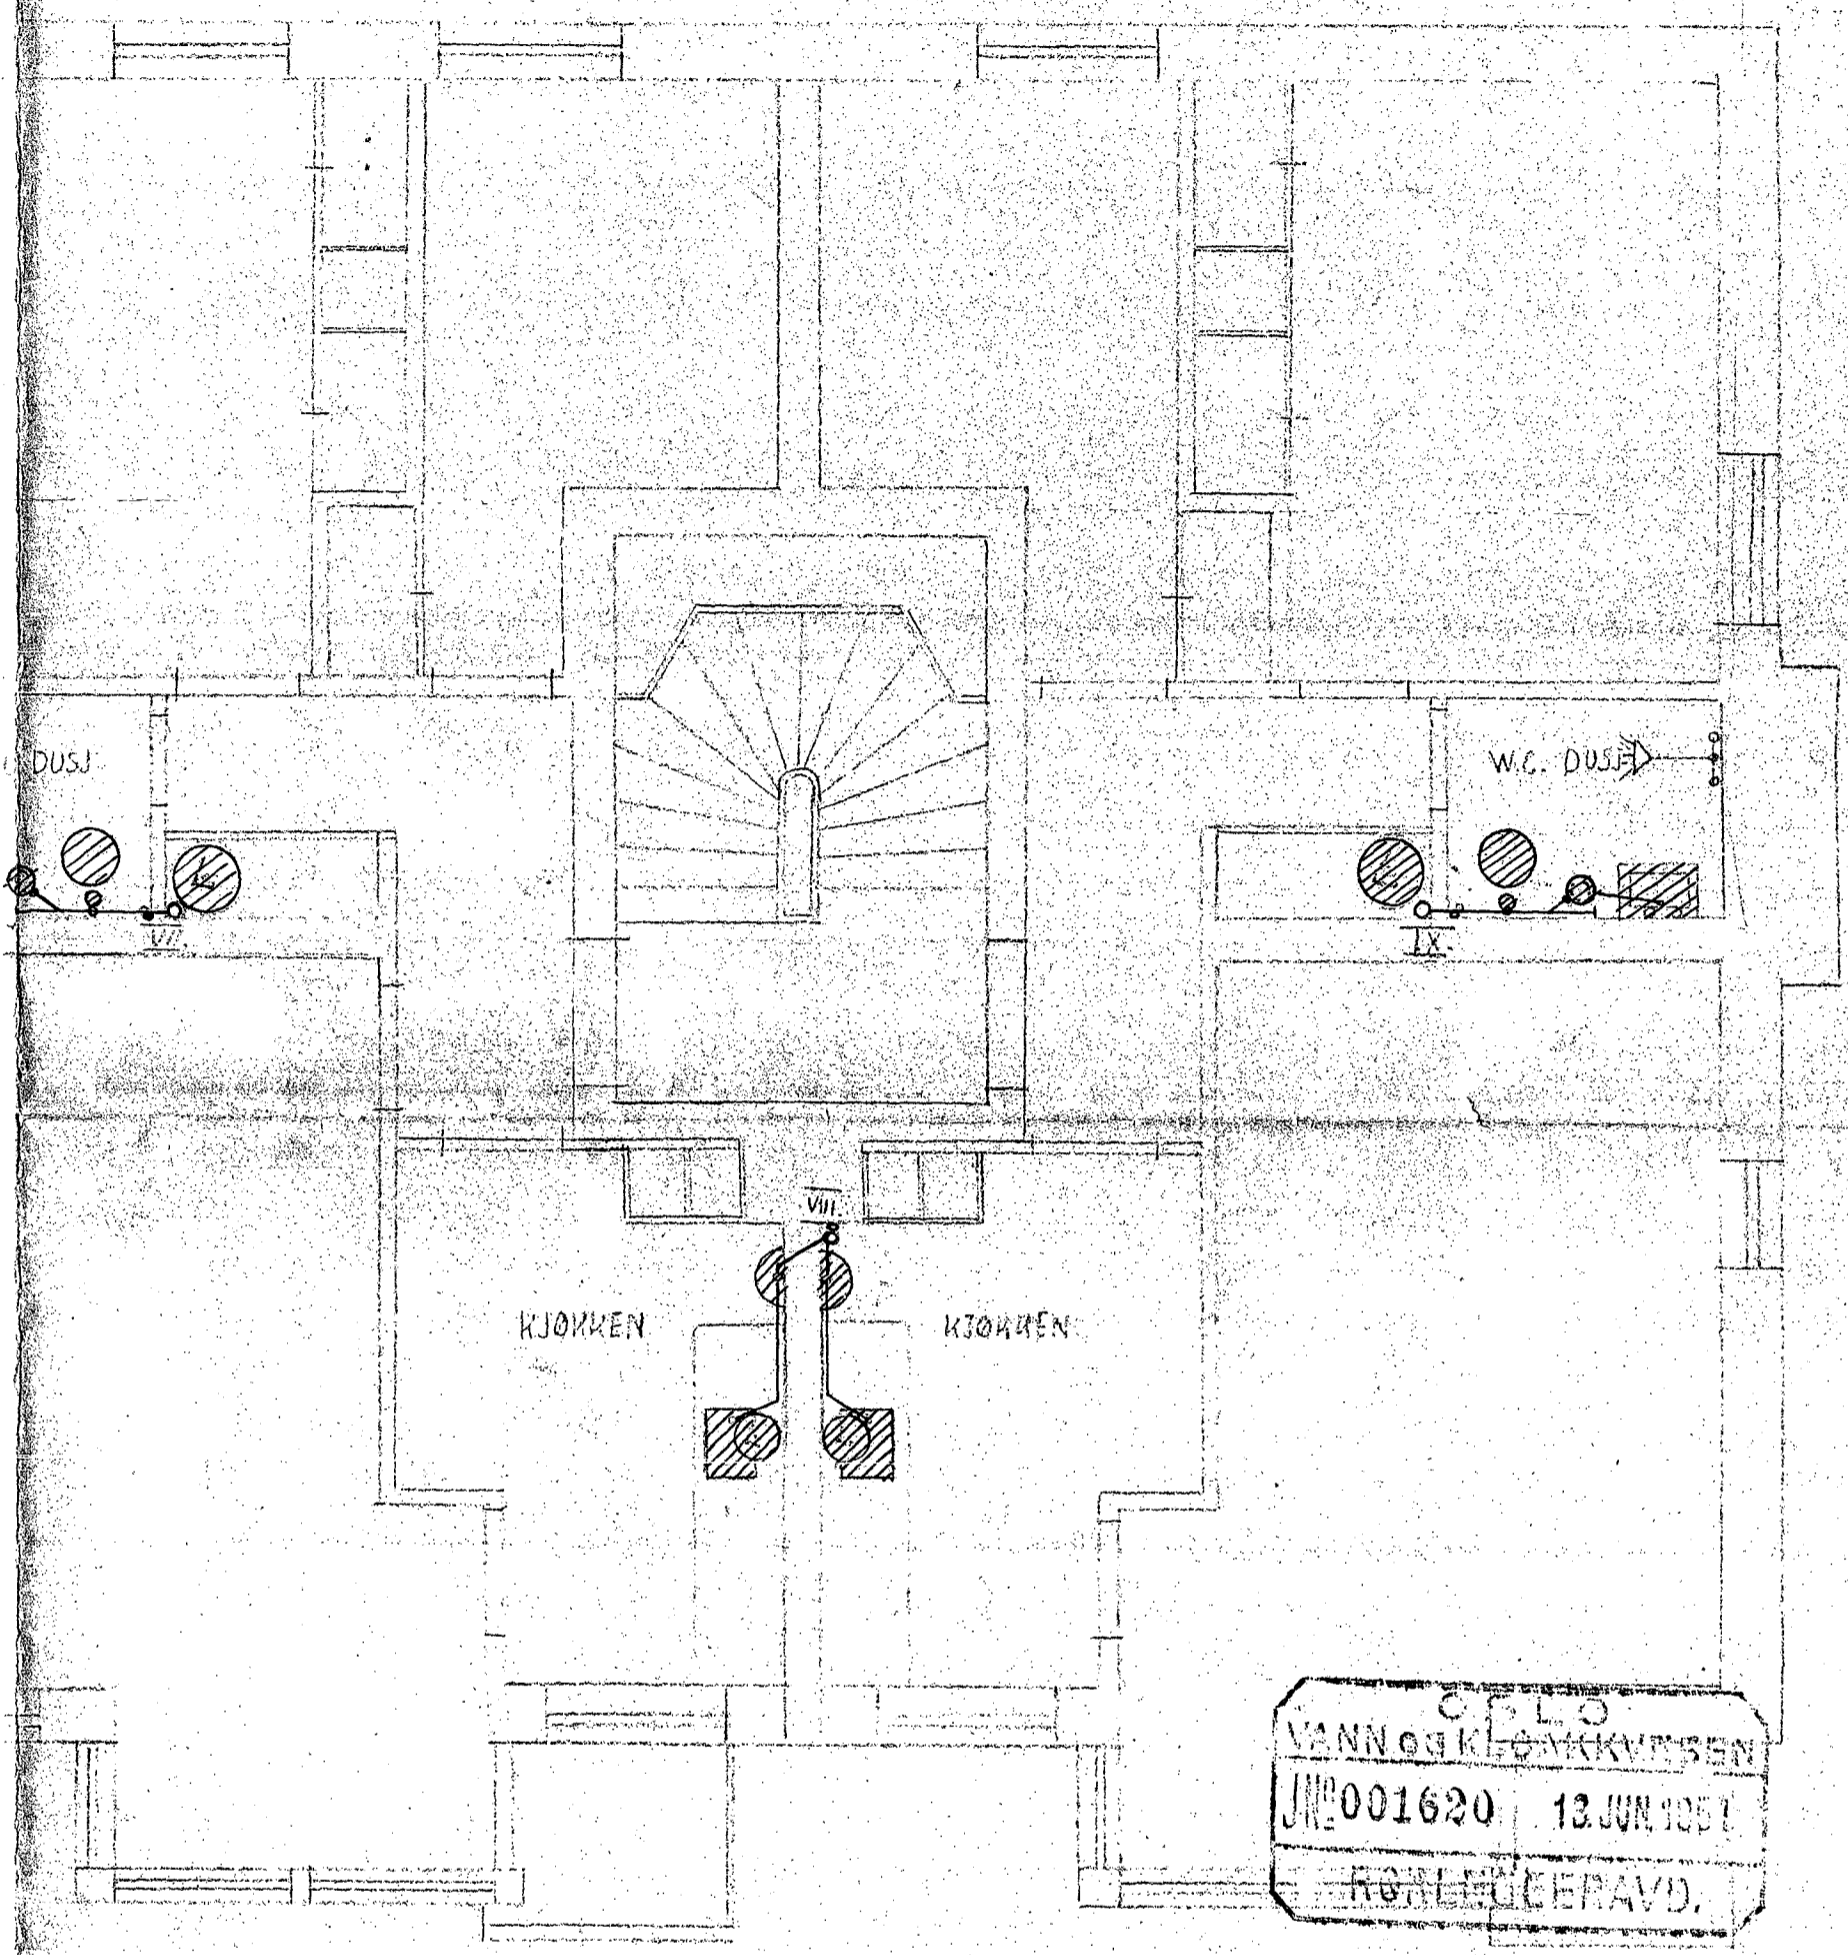
Helgesens gate nr. 79		20-5-51 20-10-50
Statens Boligbyggeri Tøyen		
2-3-4 eto plan Blokk A-B-C		
Ingeniør Anne Onsager		
1:50	Gabelsø 176 OSLO-449764-449974	Nr. 172 Sl. 6.
