Egenerklæring

Skoleparken 7 F, 7604 LEVANGER

TAKST midt
T a k s t o g E i e n d o m

Befaringsdato: 11.05.2026

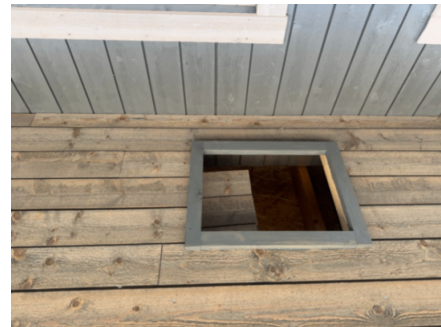
Takkonstruksjonen er en lukket konstruksjon, uten muligheter for nærmere kontroll. Bærende konstruksjoner, samt oppbygging av isolering og lufting er ikke kjent. Eventuell feil oppbygging av konstruksjonen kan medføre kondens og fuktproblemer.

- Det må gjennomføres ytterligere undersøkelser.

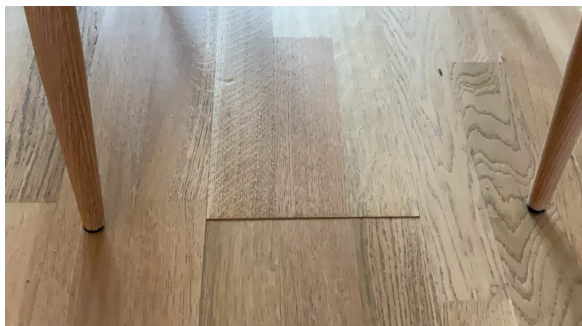
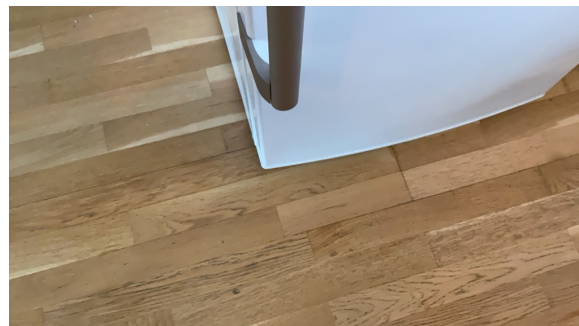
TG 2 Etasjeskille/gulv mot grunn

- Målt høydeforskjell på mellom 10 - 20 mm innenfor en lengde på 2 meter. Tilstandsgrad 2 gis med bakgrunn i standardens krav til godkjente måleavvik.

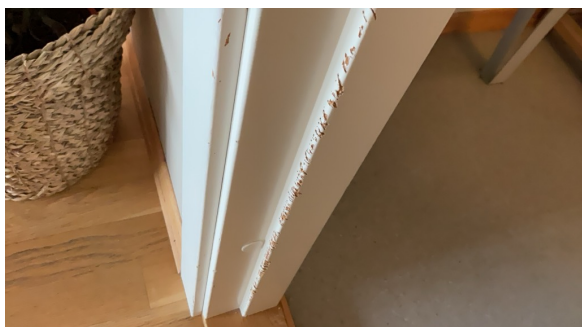
Innvendige dører fra byggeåret, av hvite dørblad med profiler.
Skyvedør til soverom.

Noe bruksmerker, økende på karm til stue fra vindfang.

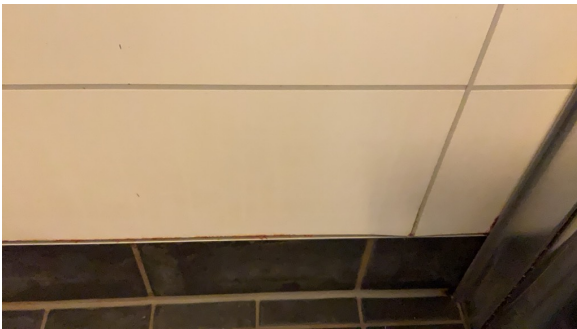
- Det er tegn på fuktskader nederst på våtromsplater.

Utslag ved fuktsøk.

- Det må foretas utbedring av skadede plater.

Montere dusjkabinett.

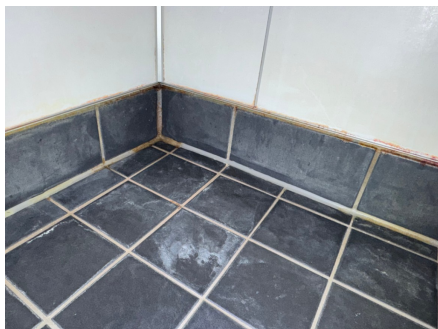
- Til tross for avviket i fall/høydeforskjell til sluk, vil gulvet fortsatt kunne lede vann mot sluket, men med redusert effektivitet. Dette kan potensielt øke risikoen for vannansamling i enkelte områder av badet.

Jevnlig rens av sluk for å sikre rask avrenning.

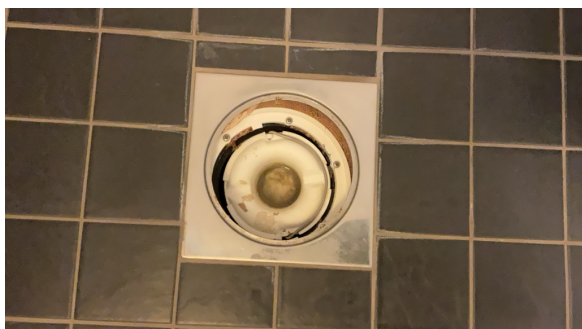
Det er plastsluk og membran med ukjent utførelse.

Ingen synlig membran på mansjett
