Leirådalsvegen 60, 7656 VERDAL

# TAKST

# Tilstandsrapport

## ENEBOLIG

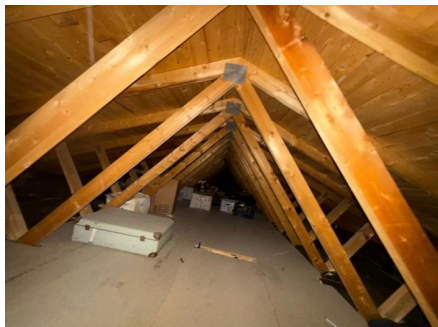
### Vurdering av avvik:

- Lokal utbedring.
- Nærmere undersøkelser anbefales.

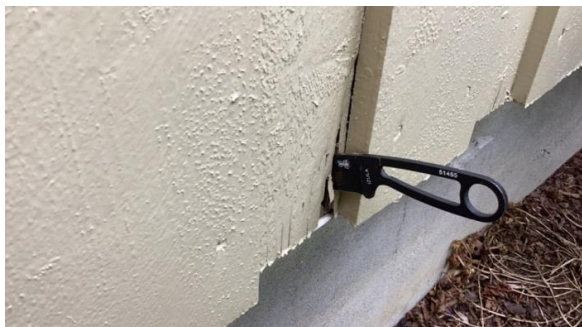
## TG 2 Yttervegger/Veggkonstruksjon

### Vurdering av avvik:

- Råteskader i bordkledningen kan fortsette å utvikle seg både i tilliggende bordkledning og til bakenforliggende veggkonstruksjon, dersom en ikke foretar tiltak.
- Råteskadet bordkledning bør skiftes ut.

- Uten tilstrekkelig lufting bak bordkledningen kan fuktighet som trenger inn bak bordene eller gjennom veggen innenfra ikke tørke opp. Dette skaper ideelle forhold for råtesopp og muggvekst.

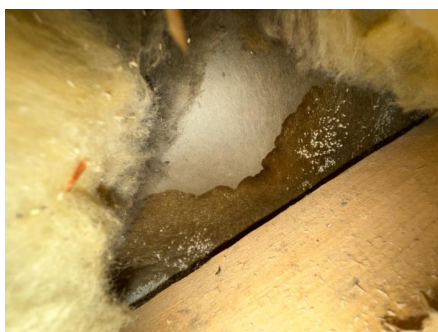
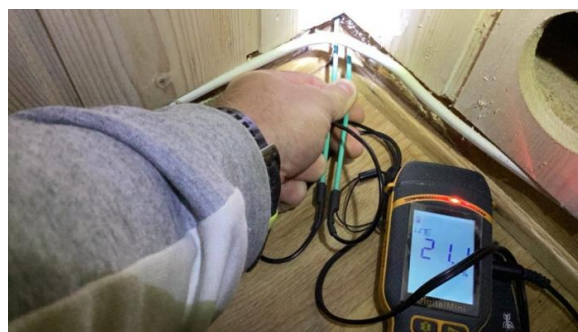
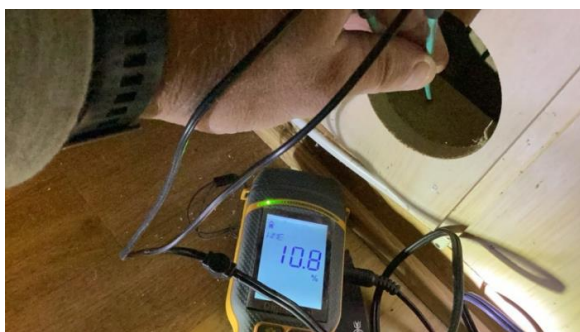
I hovedsak innredet underetasje med bruk av utforede vegger. Enkelte rom med fritt eksponerte betongoverflater. Hulltaking er foretatt og det er påvist avvik i konstruksjonen.

- Det er via hulltaking registrert fukt på papp mot grunnmur. Det er registrert saltutslag på listverk, piggmålinger viser verdier opp mot 21 %, dette betraktes som fuktig trevirke. Piggmålinger viser vanninnhold i trevirke og måles i vektprosent. 0-16% betegnes som tørt trevirke. 16-21% Fare for utvikling av sopp og råte. 21-30% Stor fare for sopp og råte (Trevirket er fibermettet ved 28 %).

Ved søk med kapasitiv fuktindikator ble det registrert forhøyede fuktverdier på gulv overlagt med vinylbelegg. På den tiden huset ble bygd, var det ikke vanlig med fuksikring mot grunn. Jordfukt vil derfor trenge inn. Selv med utvendige fuksikringstiltak i senere tid kan gamle fundamenter fortsatt stå i kontakt med fuktig byggegrunn. Fundamenter uten drenerende og kapillærbrytende underlag er vanskelige å utbedre. Kapillærsug og fukt vil kunne trenge inn i konstruksjoner.

- Nærmere undersøkelser anbefales.

Utforde vegger er å betrakte som en risikokonstruksjon ofte beheftet med skjulte skader. Med en risikokonstruksjon menes at selv om det visuelt og eventuelt med bruk av enklere former for fuksøkeringinstrumenter / fuktindikasjonsinstrumenter ikke er synlige skader, kan konstruksjonen eller omkringliggende områder likevel være påført skader. Årsaken er at det er svært små marginer for at skader oppstår. Tilstandsgrad settes ihht. bemerkede forhold og risikokonstruksjon.

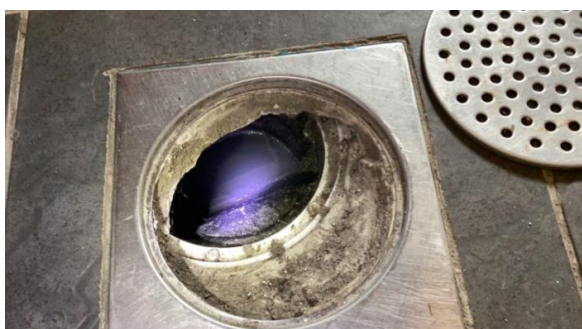
**Vurdering av avvik:**

- Konsekvensen er at membranen kan ha redusert funksjon og tetthet som følge av alder, noe som øker risikoen for fuktinntrengning og skjulte skader i konstruksjonen, samt behov for oppgradering eller rehabilitering av våtrommet.

Til orientering: Vaskerommet har oppnådd en alder på 23 år, forventet levetid for membran med flislagte overflater i våtrom ligger på 10-20 år, alt etter bruken og bruksfrekvensen.

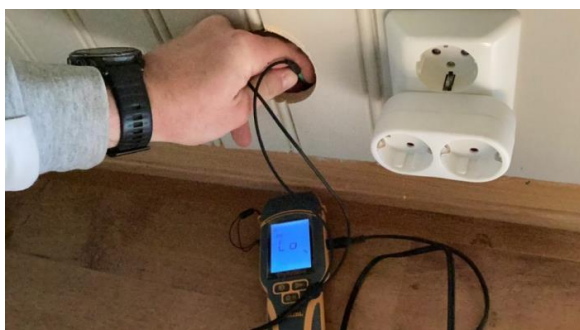
#### Vurdering av avvik:

- Manglende ventilasjon kan føre til opphopning av fukt og dårlig luftkvalitet. Dette øker risikoen for kondens, muggvekst, luktproblemer og fuktskader over tid.
- Mekanisk avtrekk og tilluft må etableres.

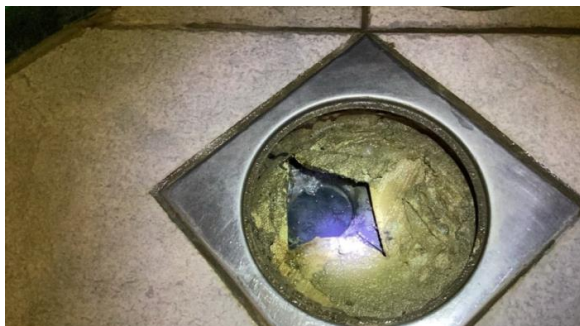
#### Vurdering av avvik:

- Konsekvensen er at membranen kan ha redusert funksjon og tetthet som følge av alder, noe som øker risikoen for fuktinntrengning og skjulte skader i konstruksjonen, samt behov for oppgradering eller rehabilitering av våtrommet.
- Når sluket har begrenset tilgang, er det vanskelig å rengjøre sluket og å inspisere den for å oppdage skader i membranen/fuger rundt sluket, som er avgjørende for å forhindre lekkasjer.

Til orientering: Badet har oppnådd en alder på 25 år, forventet levetid for membran med flislagte overflater i våtrom ligger på 10-20 år, alt etter bruken og bruksfrekvensen.

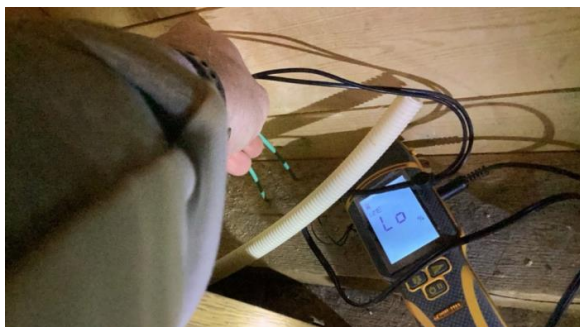
#### Vurdering av avvik:

- Det er ikke påvist tilfredsstillende løsning for å synliggjøre lekkasje fra innebygget sisterner.

- Ved implementering av innebygget sisterner var det ikke krav om lekkasjesikring, konstruksjonen bør jevnlig observeres.
- Uten dreneringsløsning/lekkasjesikring kan lekkasjer pågå over lang tid uten å bli oppdaget. Dette kan føre til omfattende fuktskader i omkringliggende byggematerialer.
- Det er inspeksjonsmulighet bak vegghengt WC via dør på gangvegg. Jevnlig kontroll anbefales.

- Elektrisk avtrekksvifte bør monteres for å lukke avviket.

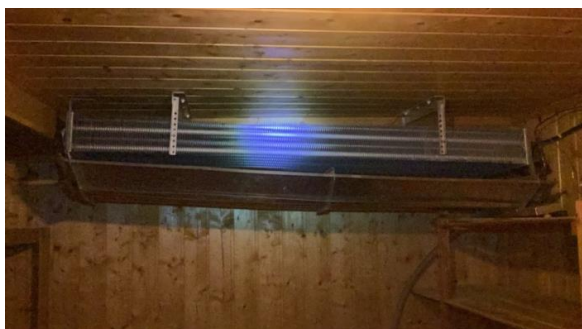
##### Vurdering av avvik:

Eventuell feil oppbygging kan føre til kondensering, med påfølgende skadeutvikling i form av sopp- og råtevekst på synlige og skjulte konstruksjoner.

Med en risikokonstruksjon menes at selv om det visuelt og eventuelt med bruk av enklere former for fuktsøkerinstrumenter / fuktindikasjonsinstrumenter ikke er synlige skader, kan konstruksjonen eller omkringliggende områder likevel være påført skader.

Årsaken er at det er svært små marginer for at skader oppstår.

- Det må gjennomføres ytterligere undersøkelser.
- Det er ikke behov for umiddelbare tiltak på aggregatet, men ut i fra alder kan svikt lett oppstå.

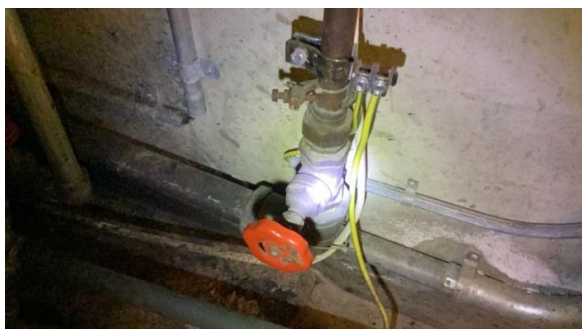
#### Vurdering av avvik:

- Eldre kobberrør med skjøter har økt risiko for lekkasjer og svikt i koblinger, med fare for vannskader.
- Det anbefales å følge med på tilstanden. Det kan bli behov for utskifting av rørsystemet for å sikre videre funksjon og redusere risiko for skader.

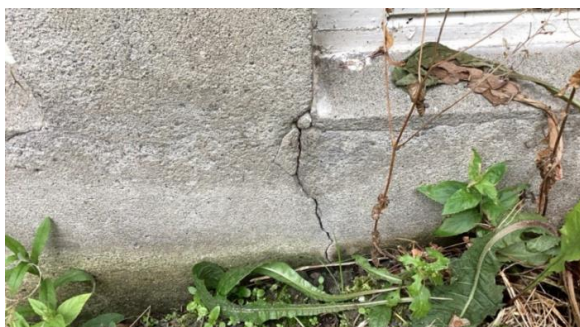
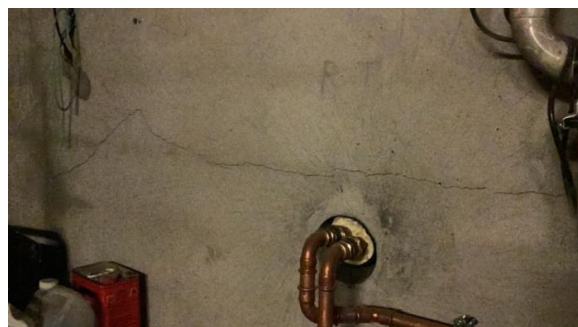
- Sprekker i grunnmuren kan føre til fuktinntrenging og i noen tilfeller indikere bevegelser eller svekket konstruksjon. Det anbefales å følge med på utviklingen og få vurdert årsak og omfang dersom sprekkene øker.

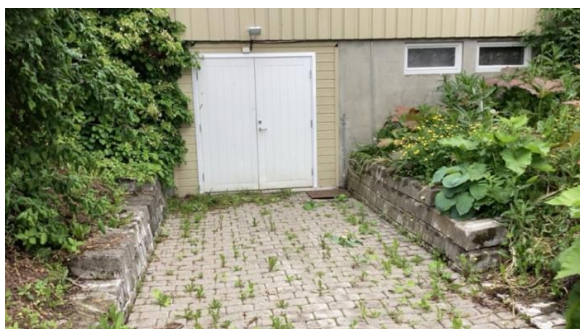
### ! TG 2 Terrengforhold

- Sluk er etablert ved kjellerinngang. Jevnlig rens for å sikre rask avrenning anbefales.
