Veidegrenda 28

Tilstandsrapport

Befaringsdato: 19.05.2026

Rapportdato: 29.05.2026

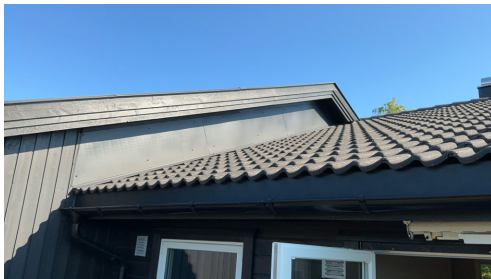
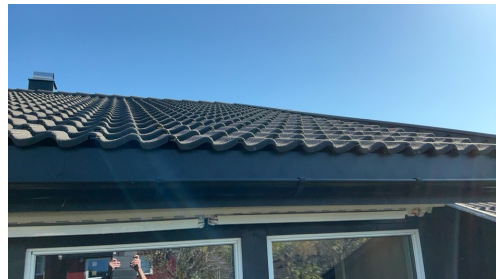
Taktekkingen er av betongtakstein. Taket er besiktiget fra bakkenivå.

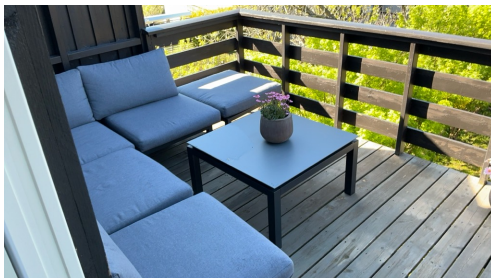
Det er registrert normal værslitasje på terrassebord, med grånet overflate og noe oppsprekking.

Det anbefales rengjøring og overflatebehandling.

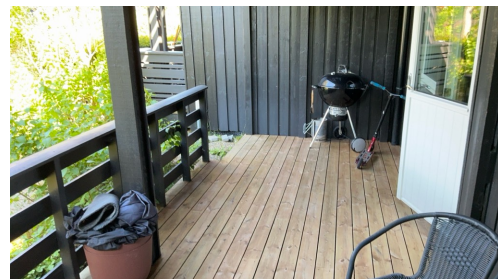
TG 1 Terrasse

Terrasse i trekonstruksjon med terrassebord og rekkverk i tre, etablert på terreng med adkomst fra underetasje.

Det er registrert normal værslitasje på overflater.

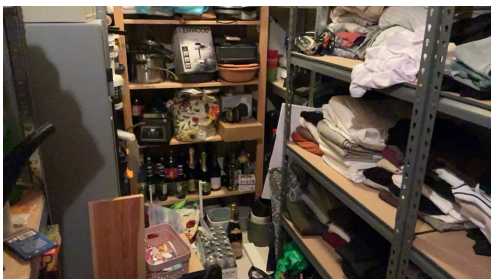
Gulvet er av betong og har laminat. Veggene har betong/mur. Hulltaking er ikke foretatt da det ikke er fysisk mulig pga tilliggende konstruksjoner. Murvegger.

Mye lagret i bod.

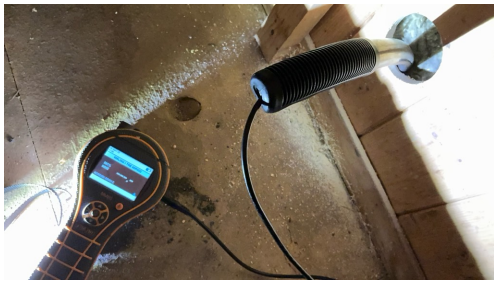
Hulltaking er foretatt uten å påvise unormale forhold. Hulltaking er foretatt ved/i utvendig bod.

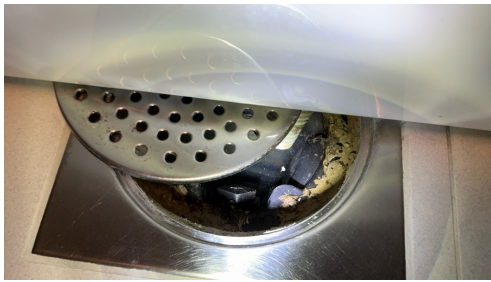
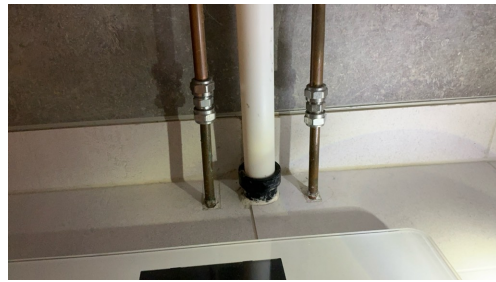
- Det er påvist mangelfull/feil utførelse rundt rørgjennomføringer e.l. som gir fare for fukt i konstruksjonen i våtsone.
- Mer enn halvparten av forventet brukstid er passert på membranløsningen.
- Mer enn halvparten av forventet brukstid er passert på slukløsningen.

- Eldre sluk av plast er ofte utsatt for lekkasjer og særlig i overganger. Eventuelle lekkasjer kan medføre fuktskader på tilliggende konstruksjoner.
- Det er viktig å merke seg at levetiden til en membran varierer basert på kvalitet, installasjon og bruk. Eldre membraner kan bli sprø og sprekke opp, noe som fører til at de mister sin vannnettende funksjon. Dette kan resultere i vannlekkasjer gjennom vegger og gulv og fuktskader.
- Overvåk tilstanden jevnlig. For å få tilstandsgrad 0 eller 1 må slukløsningen skiftes ut og sannsynligvis må også membransjiktet skiftes/utbedres. Det er imidlertid vanskelig å si noe om tidspunktet for når dette er nødvendig.
- Løsningen/utførelsen rundt rørgjennomføringer gir fare for fukt inn i konstruksjoner.

Kostnadsestimat: 20 000 - 100 000

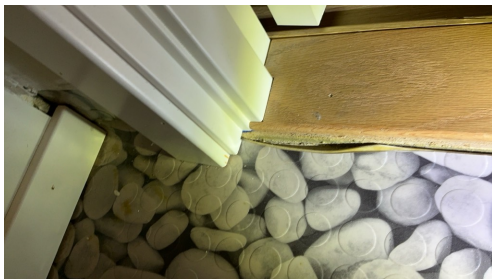
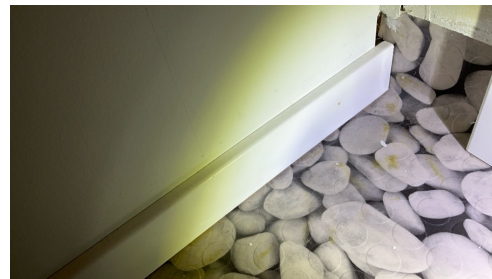
Gulvlister i våtsone er feil. Belegg burde vært brettet opp.

- Uegnete materialer må fuktbeskyttes/utskiftes.

Det bør etableres tett løsning med oppbrett av belegg eller annen godkjent membranløsning. På sikt anbefales oppgradering av vaskerommet til dagens krav.

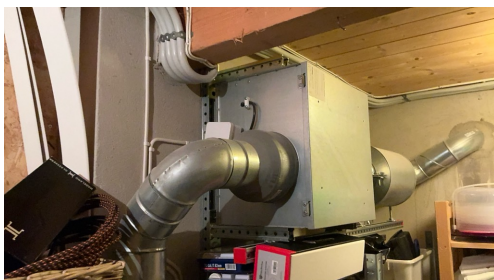
Montert radonsug
