# Tilstandsrapport

Boligbygg med flere boenheter

Volleberglia 16, 1621 GRESSVIK

Oppdragsnr.: 13144-1133

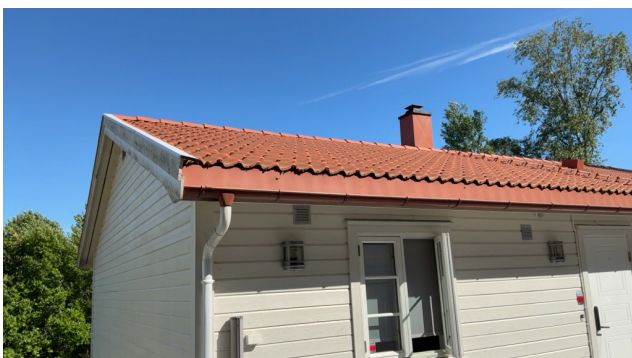
Taktekke med sutaksplater, sløyfer, lekter og takstein.

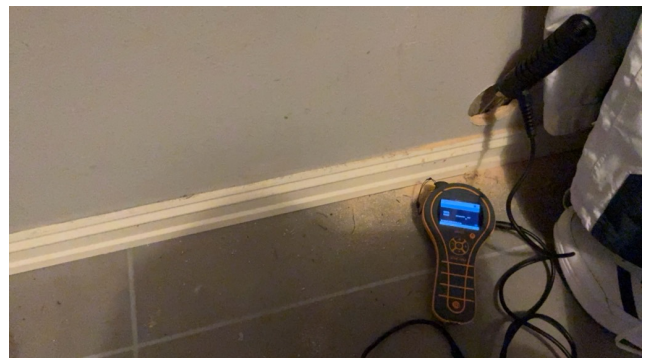
## KJELLERLEILIGHET 1 > BAD

- Det er påvist tegn til fuktskader i overflater.
- Innvendig hjørne i dusjnise har glippe i våtromstapet.

- Overflater må utbedres eller skiftes.
- Påviste fuktskader kan føre til muggvekst over tid, noe som kan påvirke innneklimaet. Dersom skadene utvikler seg, kan dette svekke bygningens konstruksjon og medføre større skader på tilstøtende konstruksjoner.
- Andre tiltak:

Men det anbefales nevnte tiltak samt bruk av dusjkabinett.

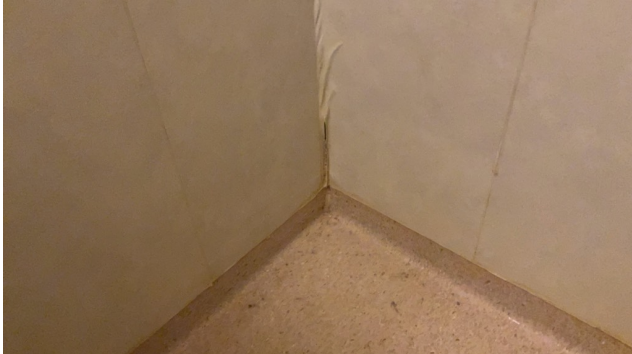
## TG 2 Overflater Gulv

- Det er påvist avvik i fallforhold til sluk i forhold til krav i forskrift på byggetidspunktet.

- Overvåk tilstanden jevnlig. For å få tilstandsgrad 0 eller 1 må tettesjiktet skiftes ut, men tidspunktet for når dette er nødvendig er vanskelig å si noe om.

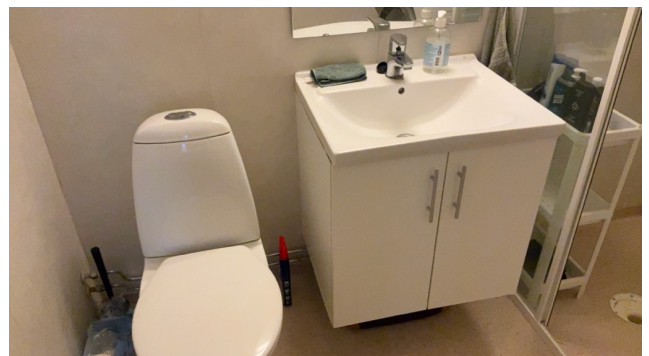
Det er ikke behov for tiltak ettersom utstyret fungerer idag.

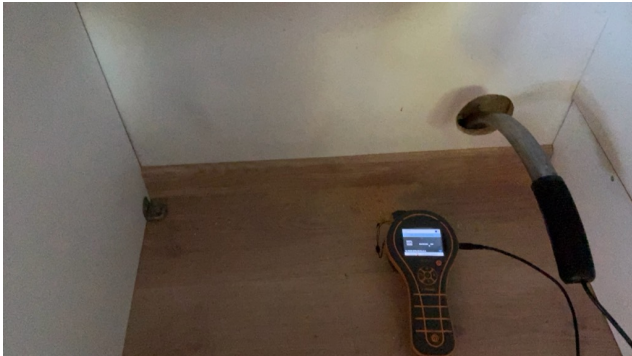
KJELLERLEILIGHET 2 > BAD

- Til tross for avviket i fall/høydeforskjell til sluk, vil gulvet fortsatt kunne lede vann mot sluket, men med redusert effektivitet. Dette kan potensielt øke risikoen for vannansamling i enkelte områder av badet.

Om mulig bør det sveises en oppkant på gulvbelegget.

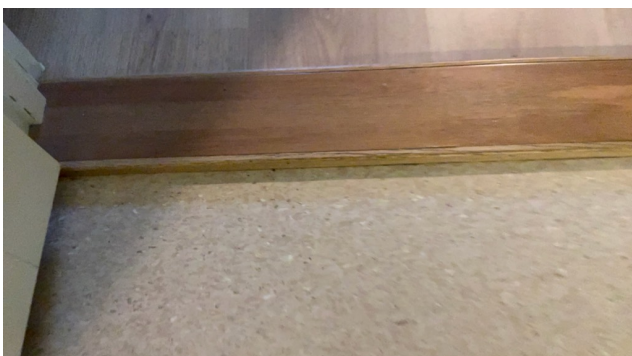
## TG 2 Sluk, membran og tettesjikt

- Det er påvist mangelfull/feil utførelse rundt rørgjennomføringer e.l. som gir fare for fukt i konstruksjonen i våtsone.
- Mer enn halvparten av forventet brukstid er passert på membranløsningen.
- Sluk har begrenset mulighet for inspeksjon og rengjøring.

- Når sluket har begrenset tilgang, er det vanskelig å rengjøre sluket og å inspisere den for å oppdage skader i membranen/fuger rundt sluket, som er avgjørende for å forhindre lekkasjer.
- Overvåk tilstanden jevnlig. For å få tilstandsgrad 0 eller 1 må tettesjiktet skiftes ut, men tidspunktet for når dette er nødvendig er vanskelig å si noe om.

Om mulig bør det sveises en oppkant på gulvbelegget.

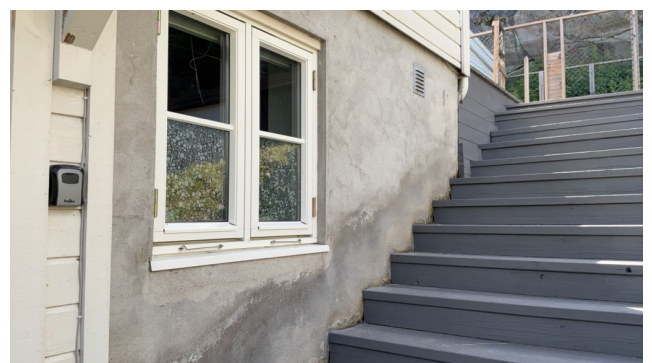
### TG 1 Forstøtningsmurer

Muren har noe skjevheter men det er ikke behov for tiltak.

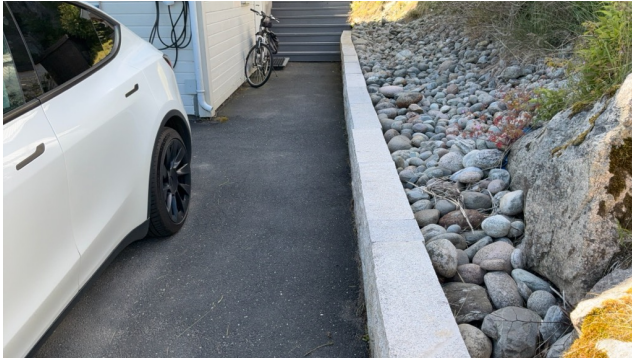
## TC 2 Terrengforhold

Ved bolig på skrånende tomt vil det alltid på minimum en side være vann/fukt mot bygningen som følge av naturlige årsaker.
