Sameiet Ludvig Skattumsgate 28

Befaringsdato: 19.05.2026

Tilstandsrapport

BOLIGBYGG MED FLERE BOENHETER

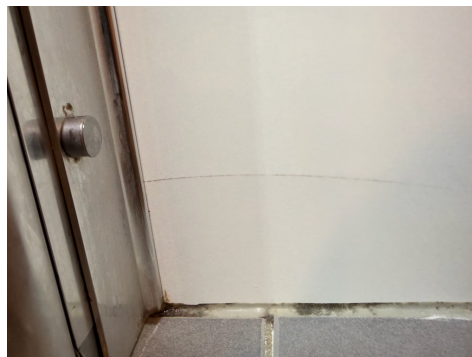
Sprekk i flis i dusjhjørnet.

- Det er påvist sprekker i fliser.

Flisene med sprekker bør skiftes ut for å hindre videre skade og redusere risiko for fuktinntrengning i underliggende konstruksjon. Dersom skadene ikke utbedres, kan det føre til at vann trenger inn bak flisene og gir økt fare for fuktskader.

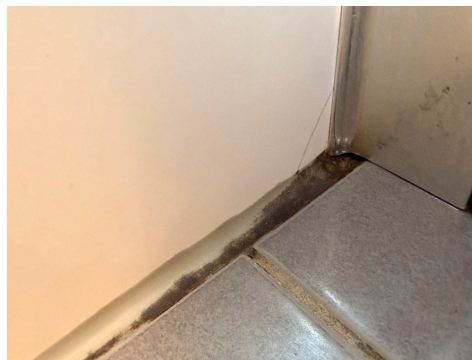
Sprekk i flis i dusjhjørnet.

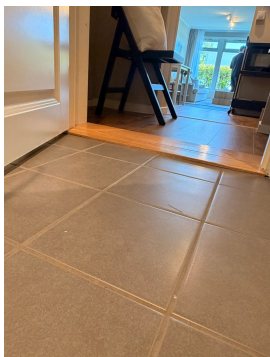
- Det er påvist at noen fliser har bom (hulrom under).
- Det er påvist avvik i krav til høydeforskjell/fall-løsning på våtrommet.

Membran er ikke trukket opp 15mm over flis ved terskel.

Det anbefales å etablere tilstrekkelig oppkant på membran ved dørterskel. Manglende oppkant og gulv uten fall kan medføre økt risiko for vannskader i tilstøtende konstruksjoner ved eventuell lekkasje.

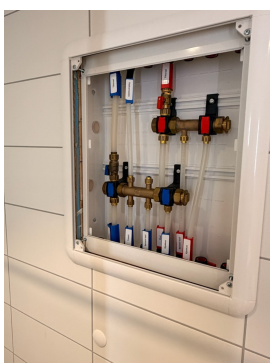
Ved vannskapet er det registrert synlige tegn til smøremembran inn mot veggkonstruksjonen. Det bemerkes at membranen ikke er ført helt frem til vannskapet, og overgangen mellom membran og vannskap fremstår som mangelfullt utført.

Denne utførelsen medfører økt risiko for fuktinntrenging i konstruksjonen ved eventuelle lekkasjer eller vannøst i området.

Vannskap uten membran mot konstruksjonen.

Det bør fremskaffes dokumentasjon på utført membranløsning, eventuelt foretas nærmere undersøkelser for å verifisere utførelsen.

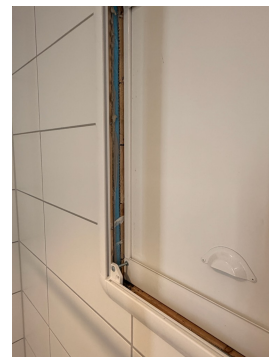
Manglende membran.

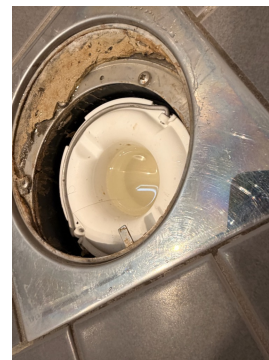
Ikke synlig membran under klemring i sluket.

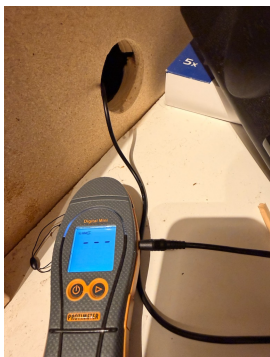
Det er foretatt hulltaking fra tilstøtende rom under vannskapet. Det ble ikke påvist unormale forhold eller forhøyede fuktverdier på kontrollstedet. Undersøkelsen er stikkprøvebasert og representerer kun kontrollert område, og utelukker ikke at skader kan forekomme i øvrige deler av konstruksjonen.

Fuktmåling uten registrert fukt.

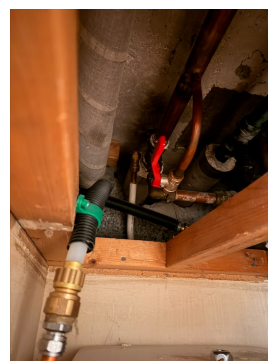
Kobberørene med stoppekran er plassert i skap i gangen. Det er ikke montert vannstoppsystem i dette skapet, noe som medfører økt risiko for omfattende skader ved eventuell vannlekkasje før lekkasjen oppdages.

Kobberør kommer inn i leiligheten i skap og fordeler seg fra der.

Det anbefales å vurdere utskiftning av de eldste kobberørene, da disse har passert mer enn halvparten av forventet brukstid og det er økt risiko for lekkasjer.

Det bør også monteres vannstoppsystem i skapet hvor stoppekransen er plassert, for å redusere risikoen for omfattende vannskader ved eventuell lekkasje.

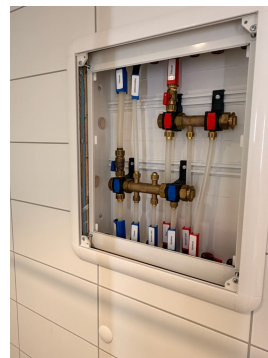
Vannfordelerskap på bad.

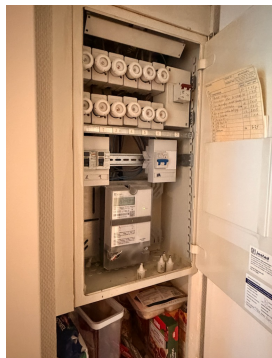
Det elektriske anlegget er ikke vurdert i detalj. Det er kun foretatt en visuell kontroll uten funksjonstesting. Det forutsettes at anlegget er utført av autorisert installatør og i henhold til gjeldene forskrifter på installasjonstidspunktet. For full vurdering anbefales kontroll av registrert elektroinstallatør.

Sikringskap er plassert i skap.
