# Tilstandsrapport

Rekkehusleilighet

Sigurd Evangs veg 2B, 2817 GJØVIK

# gnr. 52, bnr. 42

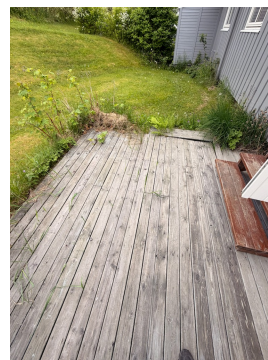
Terrasse på mark utenfor stuen.

Konsekvensen av å ikke utbedre dette er økt risiko for ytterligere setninger, konstruksjonssvikt og potensielle skader på tilstøtende bygningsdeler.

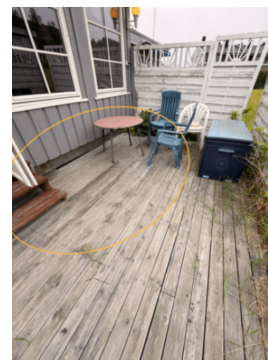
Det er registrert skjevheter i gulvkonstruksjonene som overstiger standardens grenseverdier for måleavvik. Forholdet vurderes i hovedsak å være relatert til bygningens alder og naturlige bevegelser over tid. Videre er det registrert behov for utbedring av terrassen utenfor stuen som følge av setninger og svikt i fundamenteringen.

Det er i dette området fundamenteringen har sviktet.

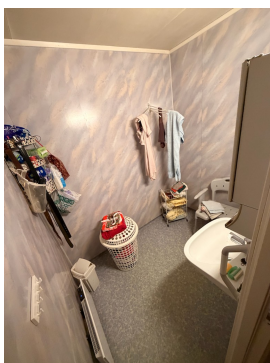
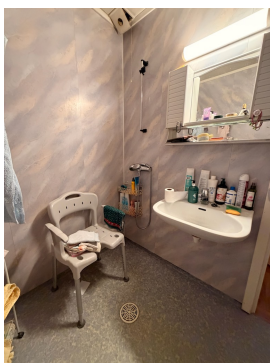
Badet fremstår i hovedsak fra byggeåret og er gitt tilstandsgrad 3. Våtrommets alder, manglende dokumentasjon og begrensede kontrollmuligheter medfører at det må påregnes rehabilitering. Hulltaking i tilstøtende konstruksjon viste ikke tegn til fuktforhold utover det som var forventet på undersøkelsestidspunktet.

Oversiktsbilde av bad.

Videre bruk medfører økt risiko for skjulte fukt- og lekkasjeskader som følge av aldring av materialer og konstruksjoner. Manglende oppgradering kan over tid føre til skader på tilstøtende bygningsdeler og økte utbedringskostnader.

Det bør fremskaffes dokumentasjon på oppbygning og utførelse dersom dette finnes. Konsekvensen av manglende dokumentasjon er økt usikkerhet rundt kvaliteten på utførelsen, noe som gir økt risiko for skjulte feil og fremtidige skader.

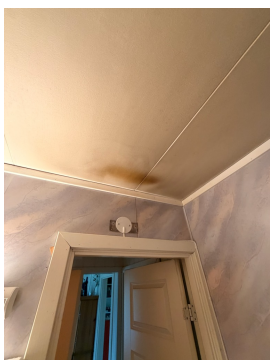
Merke etter tidligere stråleovn.

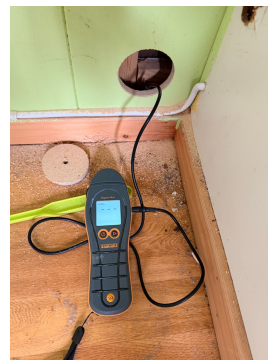
Det er foretatt hulltaking i tilstøtende konstruksjon bak dusjsonen uten at det ble påvist unormale forhold på undersøkelsestidspunktet. Undersøkelsen anses imidlertid som en stikkprøvekontroll, og det kan ikke utelukkes skjulte skader eller fuktproblematikk i konstruksjonen.

Det er ved hulltaking ikke registrert unormale forhold.

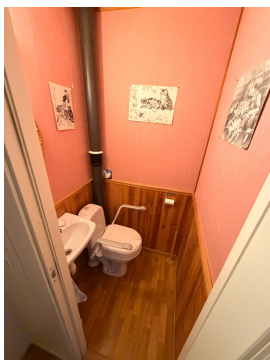
Oversiktsbilde toalettrom.

- Mekanisk avtrekk bør etableres på toalettrom.

Det bør etableres mekanisk avtrekk på toalettrommet for å oppfylle gjeldende krav og sikre tilstrekkelig ventilasjon. Manglende mekanisk avtrekk kan føre til dårlig luftkvalitet og økt risiko for fuktskader over tid.

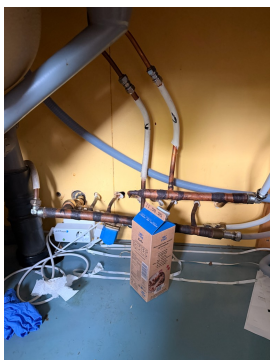
Konsekvensen av eldre vannrør er økt risiko for lekkasjer og vannskader på omkringliggende konstruksjoner.

Synlige vannrør, og vannfordeling i benkeskap på kjøkken.

Utskifting bør vurderes ved fremtidige oppgraderinger eller dersom det oppstår symptomer på svekket funksjon.

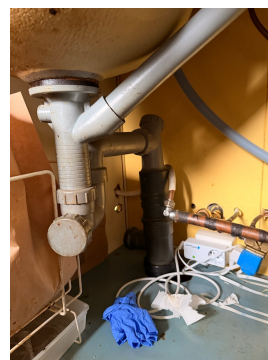
Synlige avløpsrør er utført i plast.

Det anbefales å planlegge for utskiftning av avløpsrør, da mer enn halvparten av forventet brukstid er passert. Konsekvensen av eldre avløpsrør er økt risiko for lekkasjer og skader på omkringliggende konstruksjoner ved eventuelle rørbrudd.

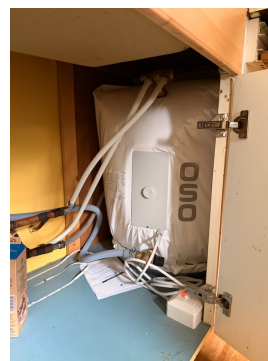
Benkebereder i skap på kjøkken.

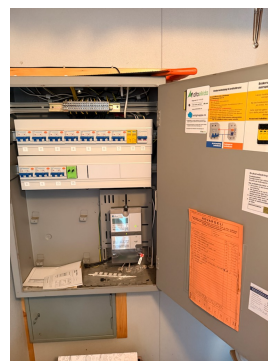
Det elektriske anlegget er ikke vurdert i detalj. Det er kun foretatt en visuell kontroll uten funksjonstesting. Det forutsettes at anlegget er utført av autorisert installatør og i henhold til gjeldende forskrifter på installasjonstidspunktet. For full vurdering anbefales kontroll av registrert elektroinstallatør.

Sikringsskap med automatsikringer.
