Hesteskoen 7

**Arkitekttegnet & innholdsrik trevilla på 321m² med utleie - Carport -
Flotte uteområder**

HESTESKOEN 7 - 5001/521/0/36/0/0

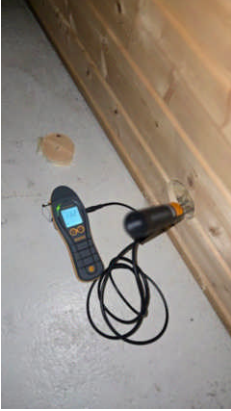
Bilde

Ved fuktsøk på vegger under terreng ble det ikke indikert forhøyede fuktverdier. Ingen synlige tegn til fuktinnslag på fritt eksponert flater.

Kjeller/sokkel har vegger mot grunnen som er utforet og kledd på innsiden og i tillegg antas det og være tilfarergulv i store deler av etasjen. Det er svart ja på fuktsikkring med bakgrunn i at det ikke er registrert fuktverdier over toleransenivå.

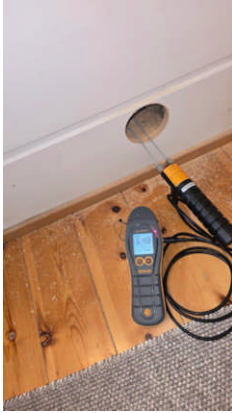
Bilde

Bad - Totalvurdering av fuktsøk: Det ble advekket forhøyede verdier ved søk inne på badet. Svikt i tettesjiktet ble avdekket. Videre dusjing direkte på overflatene frarådes.

Det er utført hulltaking mot våtrommets vanninnstallasjon der det er antatt størst risiko for eventuelle vannlekkasjer/fuktskader. Hullet er utført fra tilstøtende rom på baksiden av våtrommets fuktsikring. Det er registrert høye fuktverdier bak dusj.

Høye fukverdier tyder på svikt i tettesjikt. Dette er målt bak dusjsone.

Anbefalte tiltak / ytterligere undersøkelser anbefales?
