Ranheimsli- vegen 31 B

Ranheimslivegen 31 B

Strøken nyrenovert enebolig med glimrende beliggenhet! Egen utleiedel. Garasje.

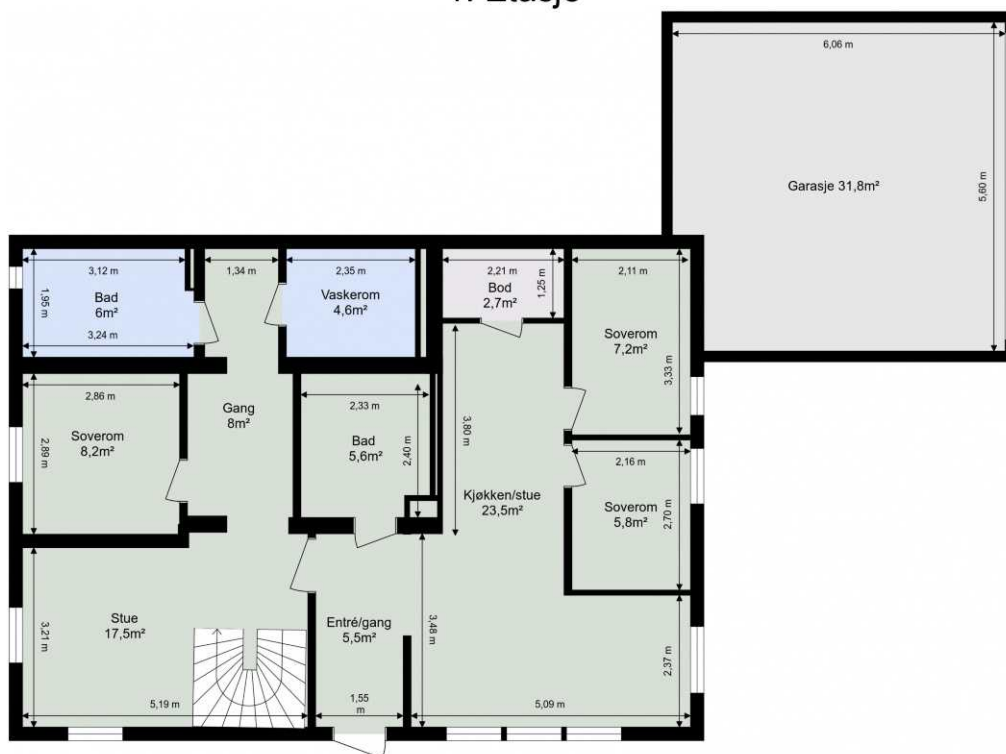
1. Etasje

Tegningen er ikke i målestokk. Arealangivelser er ca. arealer og må ikke forveksles med enhetens totale areal.

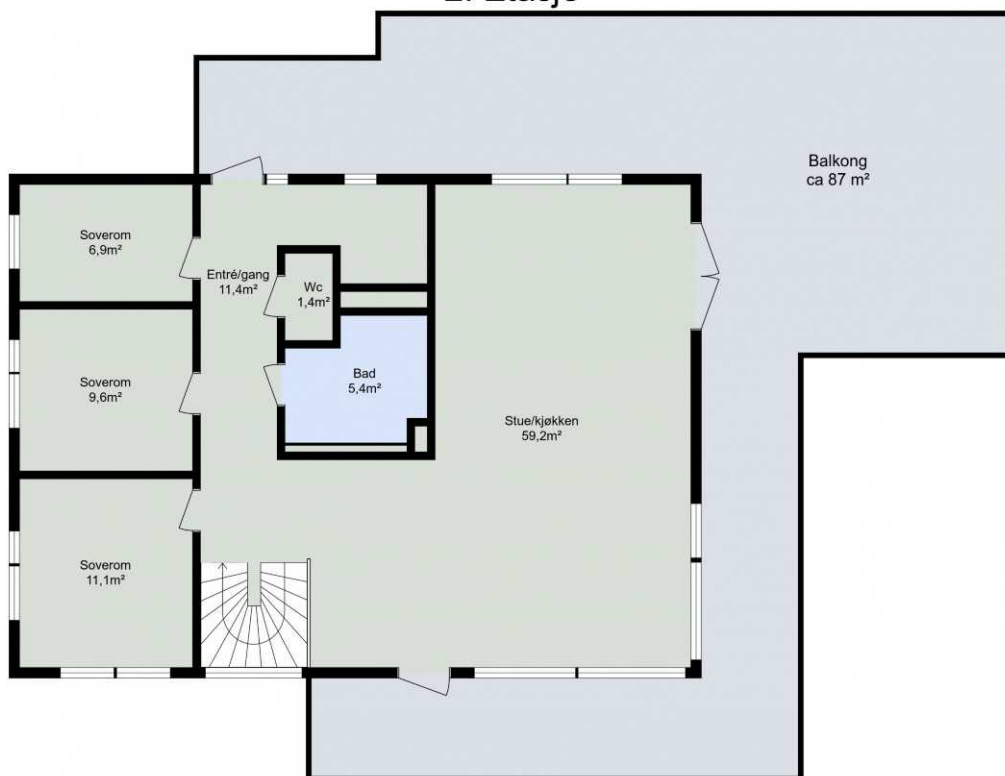
2. Etasje

Tegningen er ikke i målestokk. Arealangivelser er ca. arealer og må ikke forveksles med enhetens totale areal.

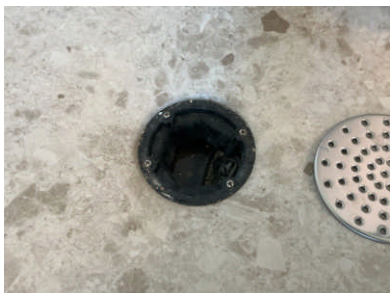
Sluk hybel

Gulvbelegget er lagt under klemring i sluk.

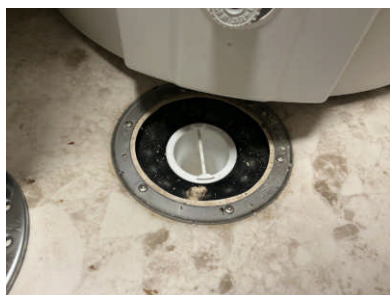
Sluk vaskerom

Gulvbelegget er lagt under klemring i sluk.

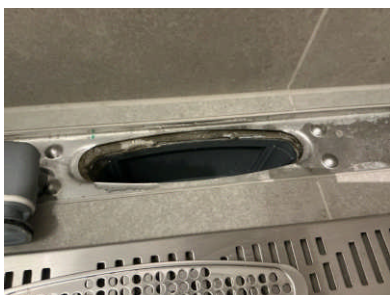
Bad 1 etg

Det er synlig bruk av både membran og mansjett under klemring i sluk.

Membran, tettesjikt og sluk er av nyere dato. Ved kontroll av sluk ble det registrert membran og mansjett under klemring. Det foreligger dokumentasjon og kontroll fra uavhengig tredjepart. Badet er opplyst å være ubrukt, og det ble ikke registrert avvik ved befaringen.

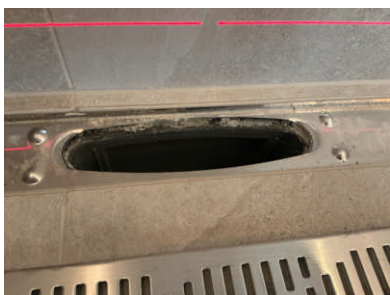
Sluk 2 etg

Det er synlig bruk av både membran og mansjett under klemring i sluk.
