# Tilstandsrapport

Boligbygg med flere boenheter

Trondhjemsvegen 77, 2819 GJØVIK

# gnr. 67, bnr. 1429, snr. 7

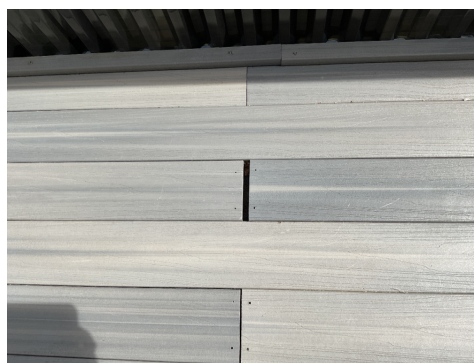
- Eldre tettesjikt har økt risiko for svikt, med fare for lekkasjer og fuktskader i konstruksjonen.
- Det anbefales å kontrollere terrassekonstruksjonen og etablere tilstrekkelig understøttelse der dette mangler.

Svikt i dekket kan medføre redusert brukskomfort og økt belastning på terrassebord og innfestinger over tid, noe som kan føre til ytterligere skader eller behov for mer omfattende utbedringer.

Glipper mellom terrassebord.

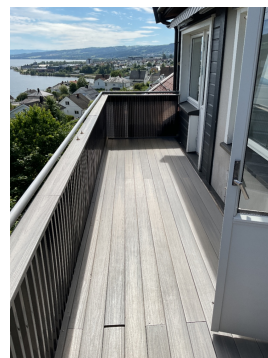
- Konsekvensen er at rekkverket ikke gir tilstrekkelig fallsikring i henhold til dagens krav, noe som medfører økt risiko for fallulykker og behov for utbedring for å oppnå tilfredsstillende sikkerhet.
- Det anbefales å utbedre rekkverket slik at høyden tilfredsstiller gjeldende krav, for å sikre trygg bruk.

Oversiktsbilde av balkong.

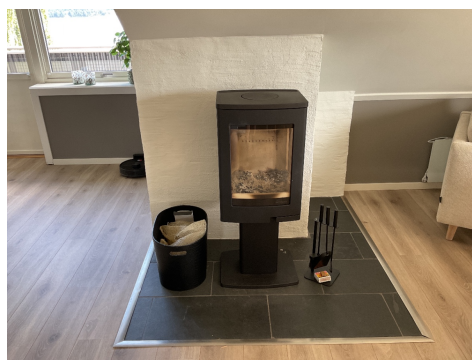
Skorsteinen er besiktiget fra bakkenivå, da det ikke var sikkerhetsmessig forsvarlig å foreta inspeksjon fra tak. Taksmannen har derfor ikke hatt mulighet til å kontrollere skorsteinens øvre del, beslag eller avslutning.

Ildsted i stue.

Det anbefales, dersom mulig, å innhente dokumentasjon på utførelsen ved innsetting av stålrøret.

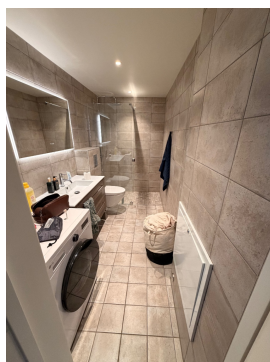
Oversiktsbilde av bad.

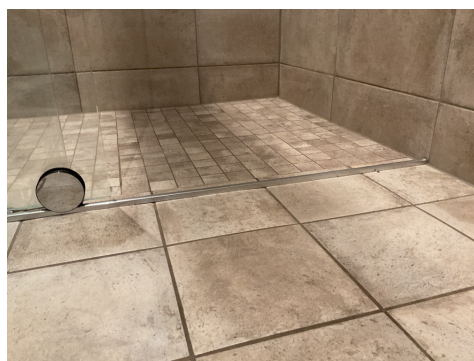
- Det er registrert en list/profil i gulvet mot dusjsonen som hindrer eventuelt lekkasjevann på gulvet i å ledes uhindret til sluket.

List mot dusjsonen.

- Forholdene medfører økt risiko for at vann kan bli stående på gulvet eller renne ut av våtrommet ved vannsøl eller lekkasje. Ved fremtidig rehabilitering av badet bør gulvfallet og oppkant ved dør utføres i samsvar med gjeldende forskriftskrav. Det ble ikke registrert tegn til følgeskader på befaringsdagen.
- Listen/profilen danner en oppkant som kan medføre at vann blir stående på gulvet eller ledes bort fra sluket. Forholdet medfører økt risiko for at lekkasjevann ikke ledes til sluk som forutsatt. Eventuelle utbedringer bør vurderes i forbindelse med fremtidig rehabilitering av våtrommet. Det ble ikke registrert følgeskader på befaringsdagen.

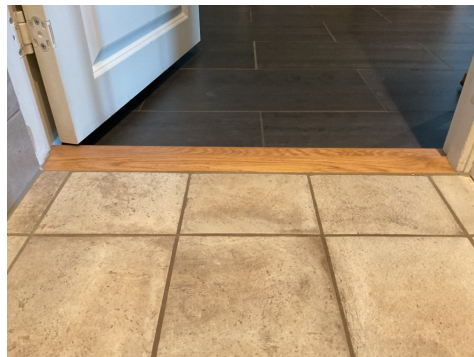
- Det er registrert avvik i fallforholdene på baderomsgulvet sammenlignet med kravene som gjaldt på utførelsestidspunktet (TEK17). Det er målt fall på ca. 1:200 på gulv utenfor dusjsonen. Videre er det ikke etablert vanntett sjikt med minimum 15 mm over ferdig gulv ved dørterskelen.

Vanntett sjikt er ikke ført min. 15mm over ferdig gulv ved terskel.

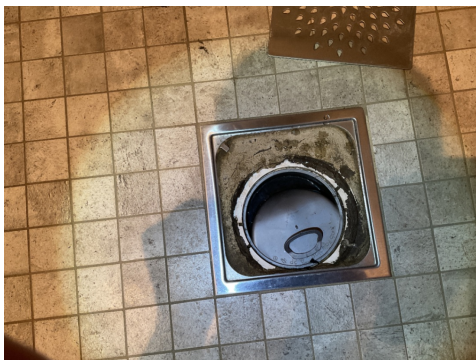
- Det bør fremskaffes dokumentasjon på utført membran og tettesjikt. Manglende dokumentasjon medfører usikkerhet om løsnings oppbygning og tilstand, samt økt risiko for skjulte feil eller mangler, noe som kan føre til fuktskader i konstruksjonen.

Sluk i dusjsonen.

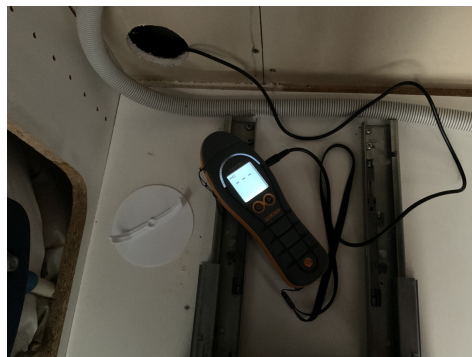
Det er foretatt hulltaking i tilstøtende konstruksjon bak dusjsonen uten at det ble påvist unormale forhold på undersøkelsestidspunktet. Undersøkelsen anses imidlertid som en stikkprøvekontroll, og det kan ikke utelukkes skjulte skader eller fuktproblematikk i konstruksjonen.

Fuktmåling i tilliggende konstruksjon.

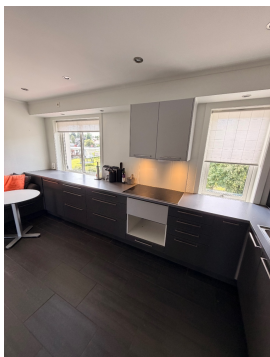
- Det er ikke etablert lekkasjesikring med automatisk lekkasjestopper eller lekkasjedeteksjon ved oppvaskkum og oppvaskmaskin.
- Det er ikke montert komfyrvakt for kjøkkenelektroinstallasjoner utført etter 1 juli 2010.

- Kjøkkeninstallasjonen oppfyller ikke kravene til lekkasjesikring som gjaldt på utførelsestidspunktet.

Oversiktsbilde av kjøkkeninnredningen.

Manglende lekkasjesikring øker risikoen for vannskader ved en eventuell lekkasje. Det anbefales å etablere automatisk lekkasjestopper med lekkasjedeteksjon i henhold til gjeldende krav.

- Manglende komfyrvakt medfører økt risiko for brann som følge av overoppheting eller tørrkoking. Det anbefales å montere godkjent komfyrvakt.

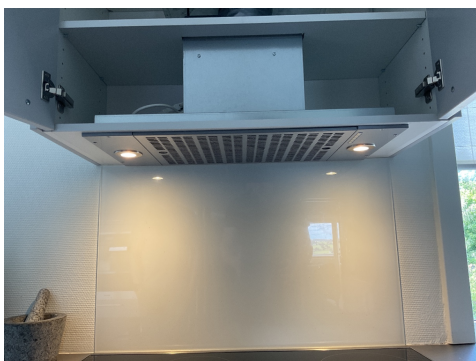
Kjøkkenventilator tilkoblet mekanisk avtrekksenhet.

Kjøkkenventilator

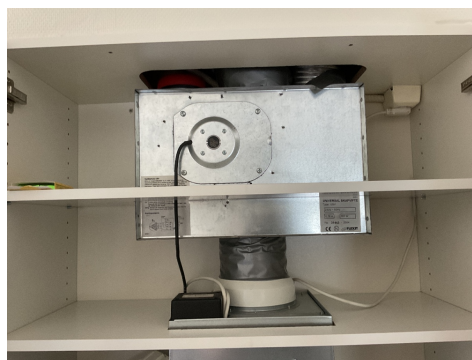
Mekanisk avtrekksenhet er fra 2004, og det må påregnes utskifting innen rimelig tid.

Mekanisk avtrekksenhet.

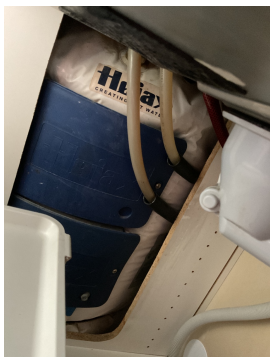
Varmtvannsbereider i hjørneskap.

- Manglende avrenning kan føre til at lekkasjevann sprer seg ukontrollert, med økt risiko for omfattende vannskader.
- Det bør etableres tilfredsstillende avrenning eller lekkasjesikring ved varmtvannstank.
