# Tilstandsrapport

Fritidsbolig

Holmsundfjorden 58, 8120  
NYGÅRDSJØEN

# gnr. 44, bnr. 10

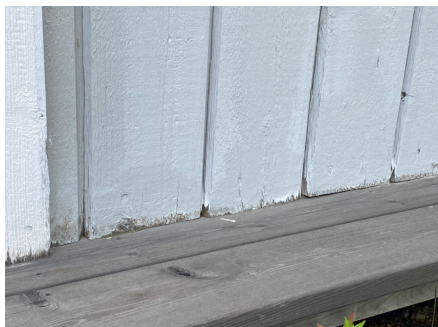
Kledning på utvendig bod ligger direkte mot terrassebord, bordkledning har tatt skade i nedkant av dette.

Da kledning ligger direkte mot dekke på terrassen vil det gjøre at snø/vann blir liggende mot kledning og trekke inn over tid uten mulighet for å lufte ut i ettertid.

Det bør etableres åpning mellom kledning og terrassedekke for å unngå skader og kortere levetid på kledningen.

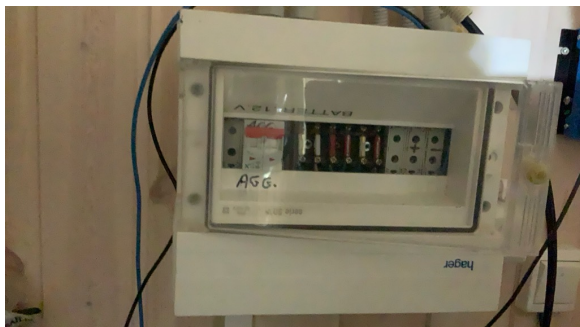
Hovedsakelig åpent el-anlegg.

Vurderingen av det elektriske anlegget er basert på visuell besiktigelse, opplysninger gitt av eier med eventuell tilhørende fremvist dokumentasjon, samt standard sjekkliste (begrensede undersøkelser sammenlignet med godkjent elkontroll).

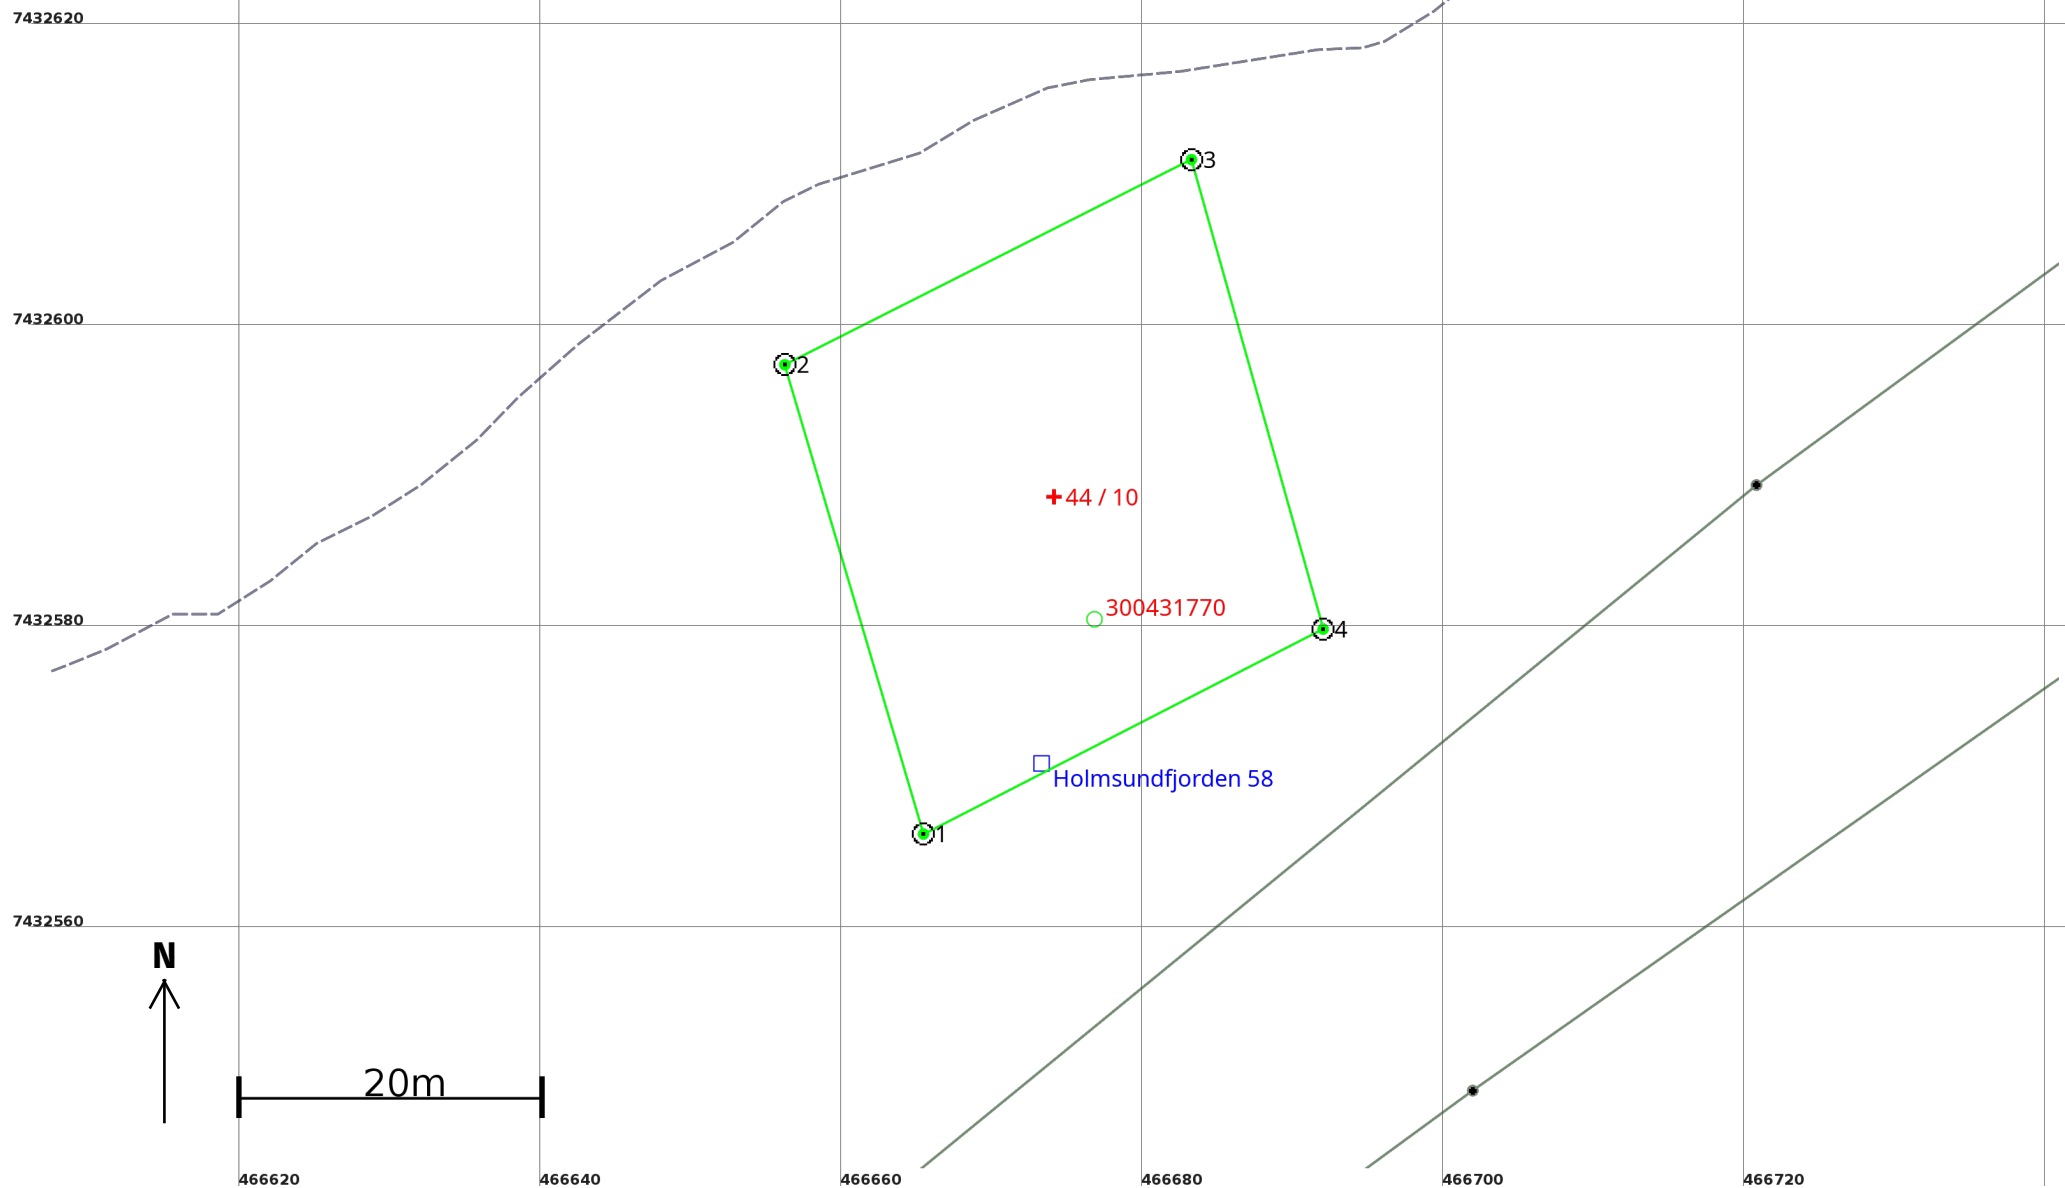
# Teig 1 (Hovedteig) 44 / 10

Målestokk 1:500  
EUREF89 UTM Sone 33
