# Tilstandsrapport

Leilighet

Øvstetegane 1, 6230 SYKKYLVEN

Befaringsdato: 17.06.2026

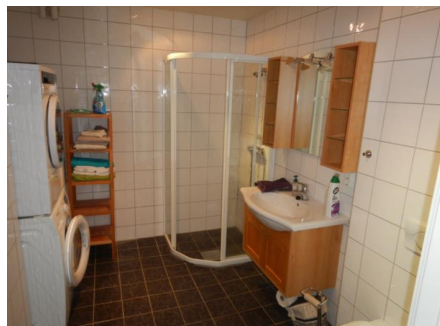
### 3. ETASJE > BAD/VASKEROM

Bad med fliser og varmekabler i gulv, flis på vegger. Dusjhjørne med skyvedører, veggmontert toalett, hel servantplate med underskap, opplegg for vaskemaskin, fordelerskap for vann, vv-bereder, brannslange, opplegg for montering av sentralstøvsuger. Ventilasjon i himling.

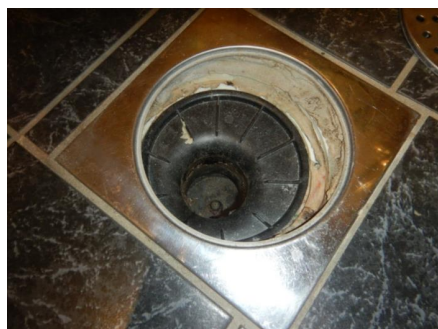
## 3. ETASJE > BAD/VASKEROM

- Mer enn halvparten av forventet brukstid er passert på membranløsningen.
- Det er påvist andre avvik:

Innhent dokumentasjon om mulig. Forholdet må overvåkes. Manglende dokumentasjon på våtrommets tettesjikt gir en usikkerhet rundt våtrommets tetthet/fremtidig funksjon.

- Det er ikke påvist tilfredsstillende løsning for å synliggjøre lekkasje fra innebygget sisterner.

- Ved implementering av innebygget sisterner var det ikke krav om lekkasjesikring, konstruksjonen bør jevnlig observeres.
- Uten dreneringsløsning/lekkasjesikring kan lekkasjer pågå over lang tid uten å bli oppdaget. Dette kan føre til omfattende fuktskader i omkringliggende byggematerialer.

- Andre tiltak:
- Overvåk tilstanden jevnlig. For å få tilstandsgrad 0 eller 1 må tettesjiktet skiftes ut, men tidspunktet for når dette er nødvendig er vanskelig å si noe om.

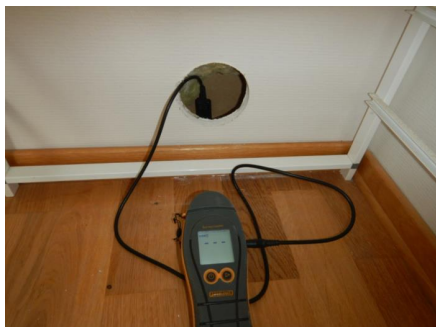
Det er boret inspeksjonshull i vegg i soverom mot våtsone på bad uten å avdekke unormale forhold.

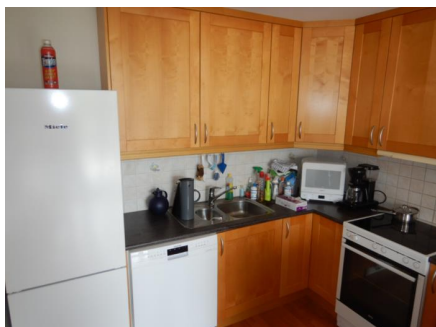
## 3. ETASJE > KJØKKEN

Kjøkkeninnredning i bjørkefiner med slette fyllingsfronter. Det er ventilator over komfyr, opplegg for oppvaskmaskin, fliser mellom benk og overskap. Laminat benkeplate med nedfelt 1-1/2 oppvaskkum.

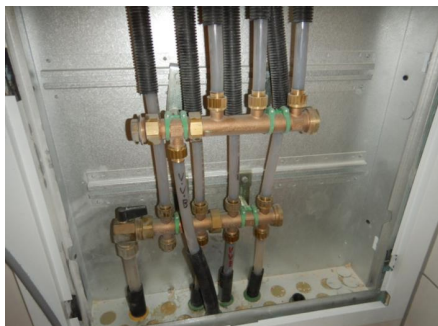
Innvendige vannrør av kobber og plast, rør-i-rør system. Bare delvis merket.
