# Nordbyveien 120

# Tilstandsrapport

## ENEBOLIG

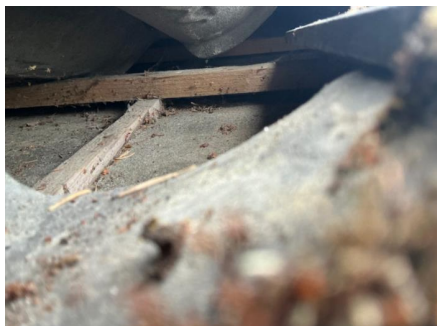
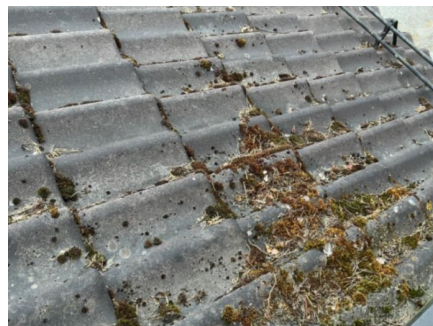
Det er registrert mosevekst på betongtakstein. Mose holder på fukt og kan over tid bidra til økt nedbrytning av overflaten, redusert avrenning og frostsprengning i porer i steinen.

- Overvåk tilstanden jevnlig. For å få tilstandsgrad 0 eller 1 må tekingen skiftes ut, men tidspunktet for når dette er nødvendig er vanskelig å si noe om.
- Når takteking og undertak begynner å bli gamle, øker risikoen for lekkasjer, noe som kan føre til omfattende og kostbare reparasjoner av underliggende konstruksjoner dersom en ikke foretar tiltak på konstruksjonene før dette oppstår.

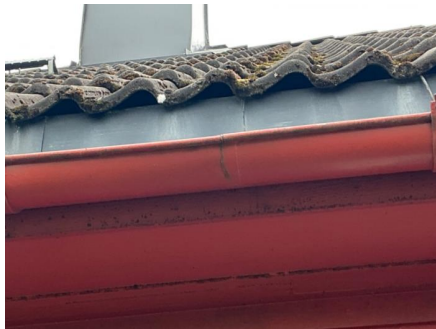
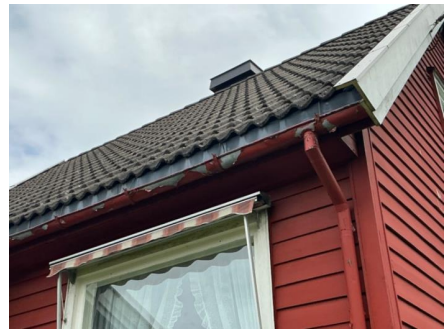
### Nedløp og beslag

Lekkasje i beslag, renner eller nedløp kan føre til at vann renner ned langs tak og fasade. Dette gir økt fuktbelastning på konstruksjon. Over tid kan dette medføre misfarging, slitasje og risiko for råteskader.

Tett lekkasjepunktene og kontroller skjøter og overganger. Rens og juster renner og nedløp slik at vann ledes korrekt bort fra fasaden. Dette er et normalt vedlikeholdstiltak.

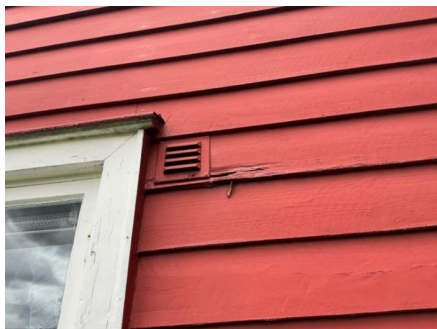
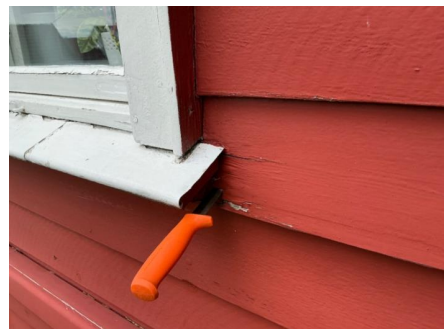
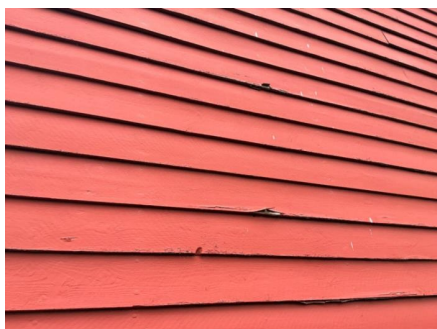
## Veggkonstruksjon

- Det er påvist spredte råteskader i bordkledningen.

- Råteskader i bordkledningen kan fortsette å utvikle seg både i tiliggende bordkledning og til bakenforliggende veggkonstruksjon, dersom en ikke foretar tiltak.

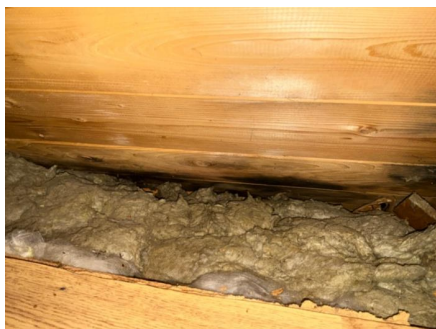
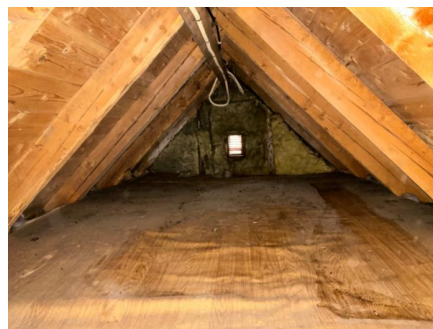
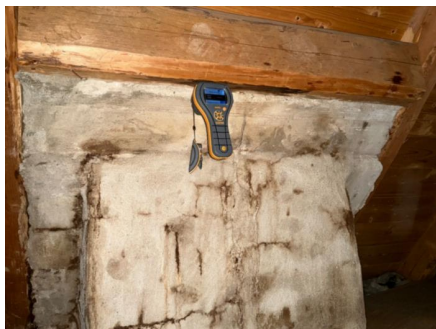
## TG 2 Takkonstruksjon/Loft

- Det er begrenset/dårlig ventilering av takkonstruksjonen.
- Det er påvist fuktskjolder/skader i takkonstruksjonen.

Konsekvens: Begrenset inspeksjon gir risiko for skjulte skader som kan utvikle seg ved lekkasje.

Tiltak: Jevnlig kontroll og umiddelbar utbedring ved tegn til fukt eller lekkasje.

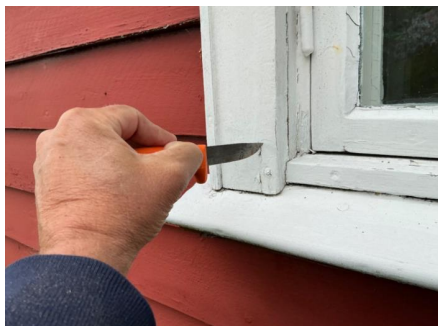
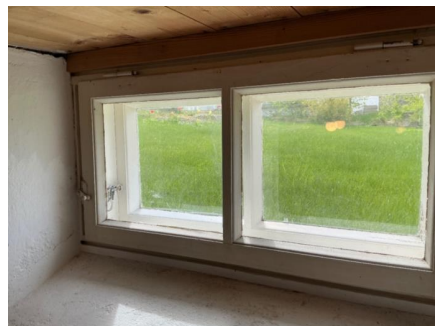
## TG 2 Vinduer

Eldre vinduer har redusert tetthet og isolasjonsevne, noe som gir varmetap, trekk og lavere komfort. Slitasje i beslag og pakninger kan også føre til kondens og fuktbelastning på innvendige overflater.

Vinduer bør vurderes for utskifting på grunn av alder og slitasje. Dette vil gi bedre energieffektivitet, økt komfort og redusert risiko for fuktrelaterte skader rundt vindusåpningene.

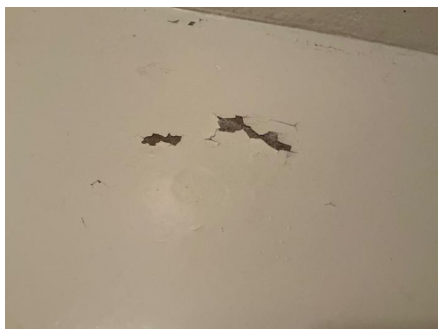
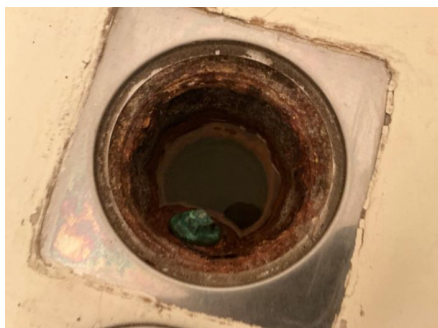
Alle omsluttende konstruksjoner tåler fuktighet, med det er registrert skade i det malte gulvet. Rommet tilfredsstiller derfor ikke dagens krav til tettesjikt på våtrom.

**Kostnadsestimat: 20 000 - 100 000**

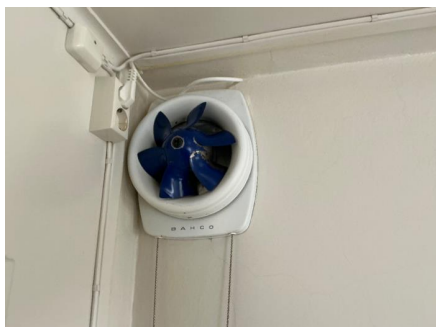
## KJØKKEN

- Det er registrert avvik med avtrekk.

Ved utskifting av kjøkken vil det være naturlig å etablere avtrekksvifte over kokkesone.

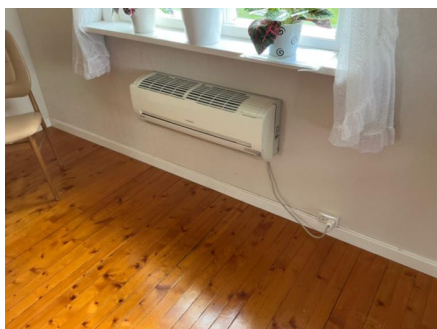
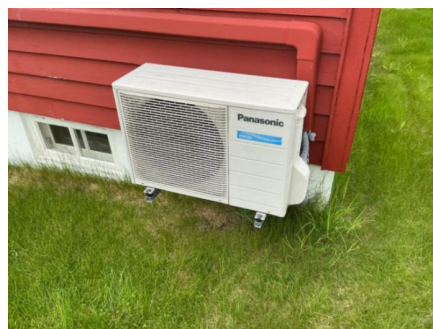
## Ventilasjon

- Det er påvist mangelfull ventilasjon på ett eller flere rom i boligen.

Konsekvens: Naturlig ventilasjon gir varierende luftutskifting og kan medføre dårligere innelima, økt fuktbelastning og risiko for kondens og muggvekst, særlig i perioder med lite trekk.

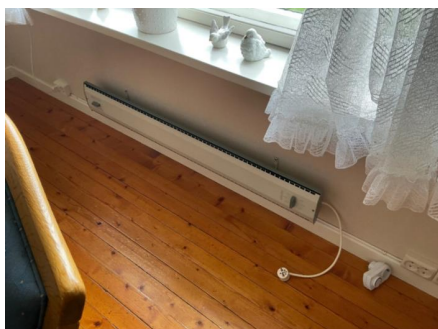
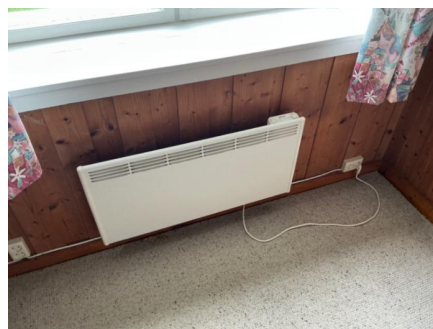
## Oppvarming

Boligen er elektrisk oppvarmet, med eldre panelovner. Tilleggsvarmes med kamin i stue. Varmekilder er ikke funksjonstestet.
