# Vidars gate 11

# Tilstandsrapport

## Aksjeleilighet

Vidars gate 11  
0452 OSLO  
Gnr./Bnr.: 217/456  
Oslo kommune

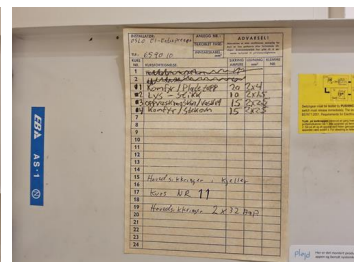
Er det behov for en utvidet kontroll av det elektriske anlegget:

Det er kun fremlagt dokumentasjon/samsvarserklæring for deler av det elektriske anlegget. Konsekvens av udokumenterte arbeider er at det ikke kan verifiseres hvem som har utført arbeidene, eller om arbeidene er utført i henhold til gjeldende regelverk. Med bakgrunn i dette anbefales det at en kvalifisert elektrofaglig person gjennomfører en utvidet kontroll.

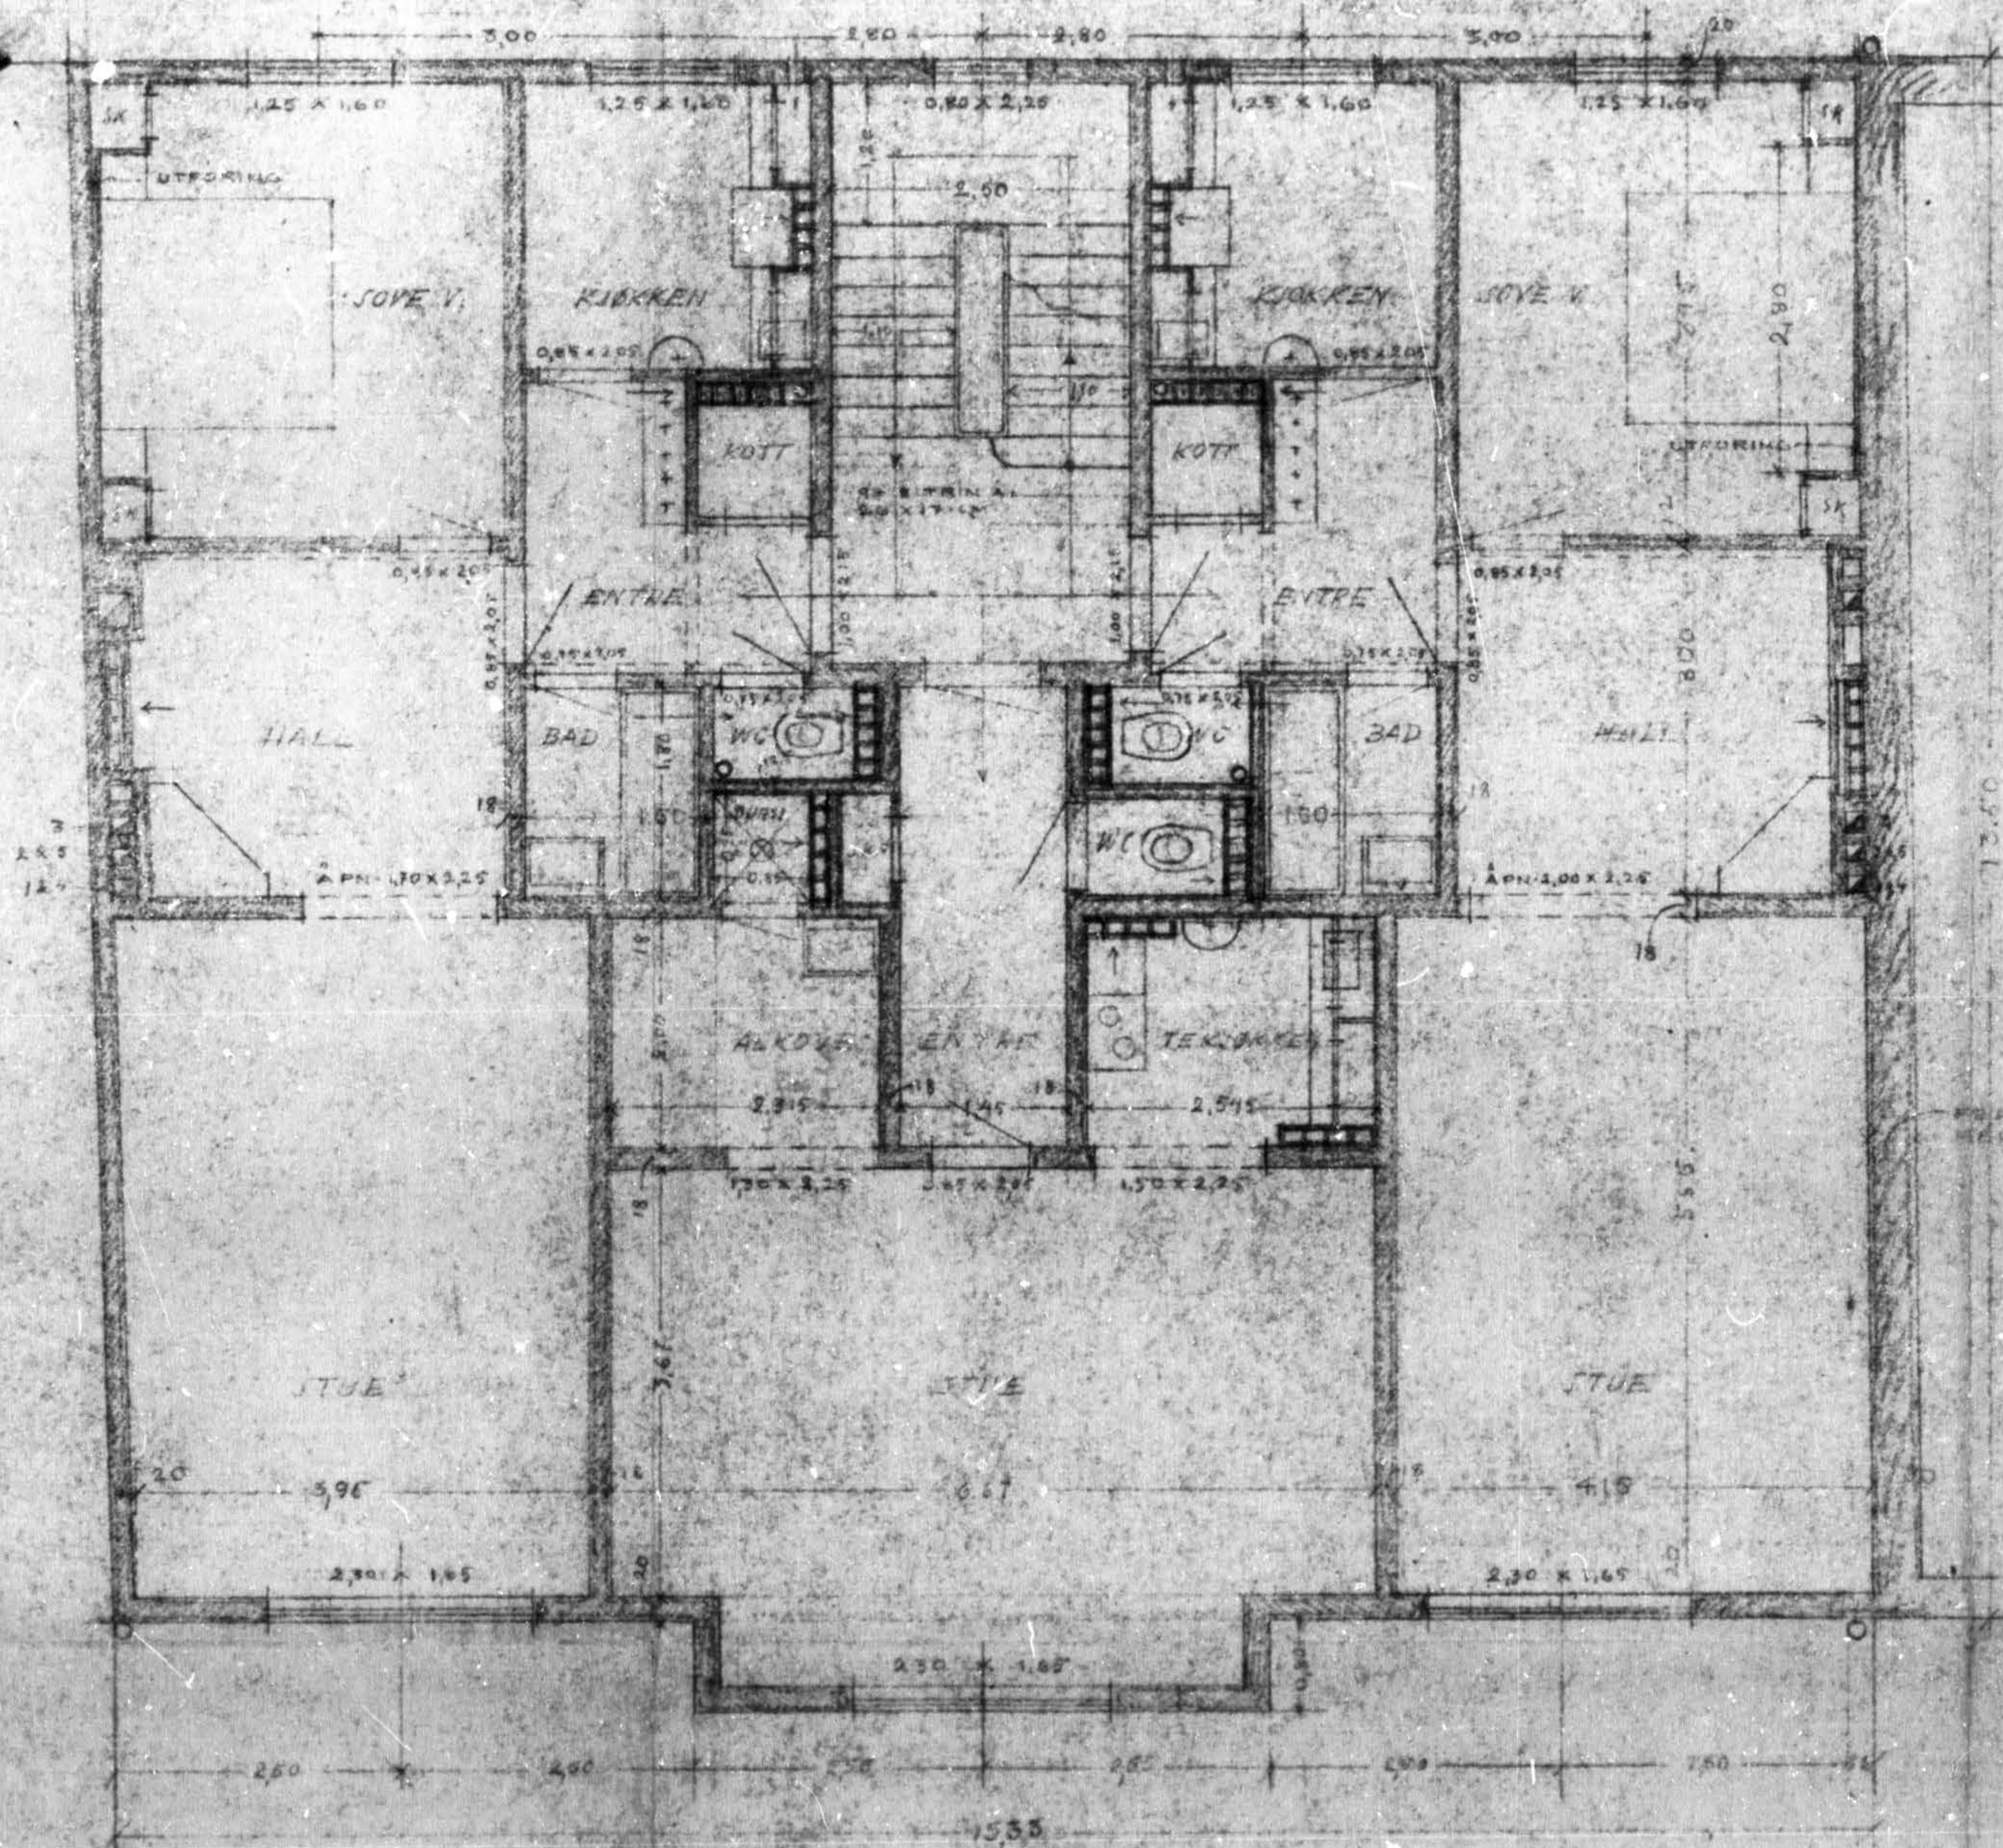
*Bl. no. 4*  
*BH 28*

ALLE MÅL PÅ DØRER OG VINDUER ER UTV. KARNMÅL  
HØI DEMÅL FRÅ FERDIG GULV. PLANMÅL TIL FERDIG VEGG  
MÅLENE KONTROLLERES

OSLO 2. JUNI 1930
