# Sjøveien 43

# Tilstandsrapport

gnr. 18, bnr. 180

Befaringsdato: 06.08.2026

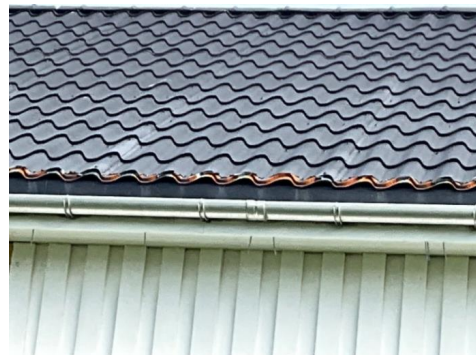
- Det er påvist at taktekingen er tæret, noe skadet eller deformert.
- Vanntett sjikt på tak er eldre enn 18 år.

Tak nærmer seg slutten av levetiden og det er observert en del rust i takplater som vil utvikle seg ytterligere i tiden fremover. Sett i sammenheng med fuktmerker i undertak på kryploft anbefales det at tak undersøkes med jevnlig mellomrom og vurderes fortløpende å skiftes ut.

Rust i takplater

- Slitasje og skader på taktekingen kan redusere tettheten og gi økt risiko for lekkasjer over tid.
- Overvåk tilstanden jevnlig. For å få tilstandsgrad 0 eller 1 må vanntett sjikt på tak skiftes ut, men tidspunktet for når dette er nødvendig er vanskelig å si noe om.

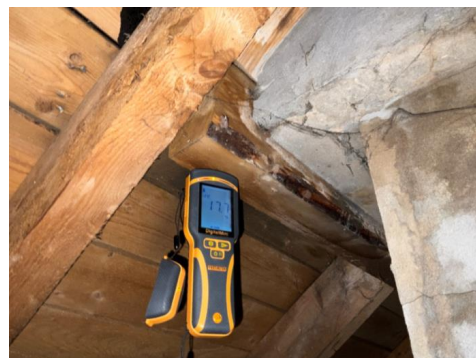
- Det er påvist fuktskjolder/skader i takkonstruksjonen
- Det er begrenset/dårlig ventilering av takkonstruksjonen.

Fuktmåling med påvist svakt forhøyede fuktverdier rundt pipe på kryploft i originalt bygg.

- Årsak til fukt bør avdekkes. Deretter bør skaden utbedres, og skadet konstruksjon reparere eller skifte ut.
- Det anbefales å forbedre ventilasjonen i takkonstruksjonen for å sikre tilstrekkelig luftgjennomstrømning og redusere fuktbelastning.

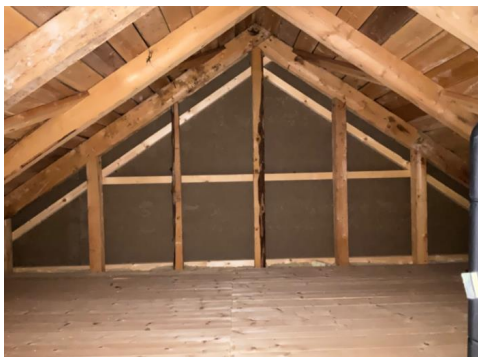
Ingen lufteventil på loft

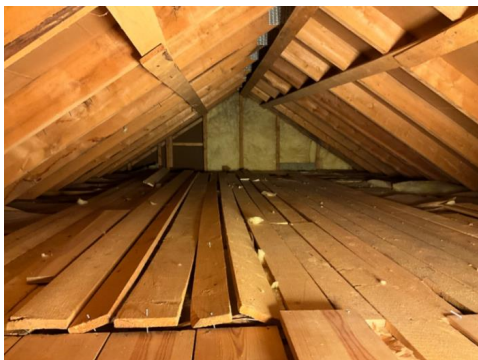
Det registreres flere fuktskjolder og utettheter i undertak som indikerer pågående eller tidligere lekkasjer. Ytterligere undersøkelser anbefales

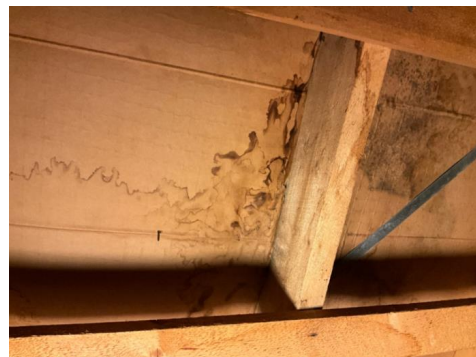
- Det er påvist fuktskjolder/skader i takkonstruksjonen
- Det er påvist avvik rundt gjennomføringer i takflaten.

Fuktskjold i undertak på kryploft

- Årsak til fukt bør avdekkes. Deretter bør skaden utbedres, og skadet konstruksjon reparere eller skifte ut.

**Kostnadsestimat: 200 000 - 500 000**

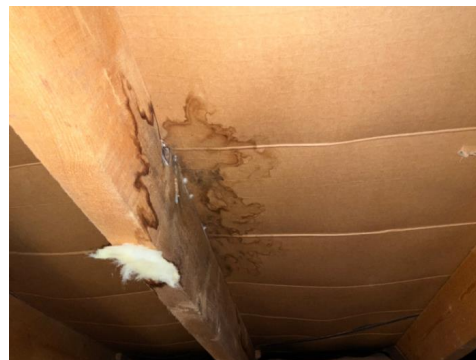
Fuktskjold i undertak og sperre

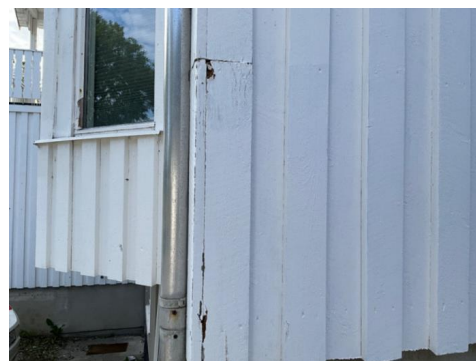
- Det er påvist spredte råteskader i bordkledningen.

Spredte råteskader i trekledning

- Råteskadet bordkledning bør skiftes ut.

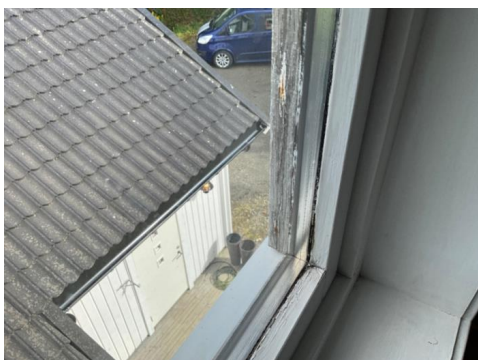
Ut- og innvendig slitasje i trevirke på vindu

- Det må påregnes noe vedlikehold og at enkelte vinduer må skiftes ut.
- Det må påregnes noe vedlikehold og at enkelte vinduer må skiftes ut.

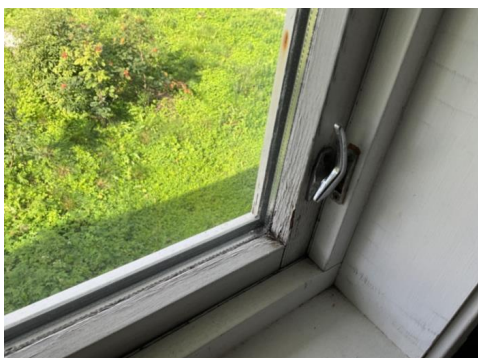
- Det er påvist at enkelte vinduer er vanskelig å åpne og lukke.
- Karmene i vinduer er slitte og det er sprekker i trevirket.

Begynnende råteskade i vinduskarm

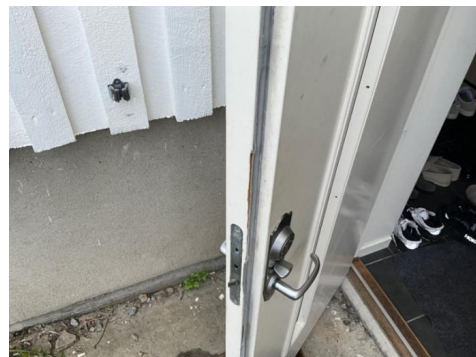
- Det er påvist avvik rundt innsettsdetaljer.
- Det er påvist utetthet/åpning mellom dørblad og dørkarm.

Dør har defekt pakning og begynnende sprekker i lakkerte overflater

Skadet og utett pakning på ytterdør til leilighet 2

- Det anbefales å kontrollere og utbedre innsettsdetaljer rundt dør for å sikre tett og korrekt utførelse.
- Utetthet mellom dørblad og karm kan føre til trekk, varmetap og risiko for fuktinntrenging.

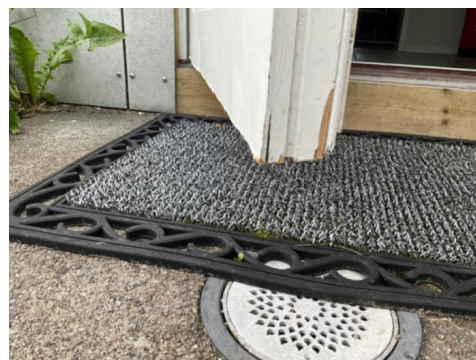
- Det er påvist råte eller store skader i dører.

Svelling/råte i dørblad på inngangsdør til leilighet 1

- Det er viktig å utbedre eller skifte ut skadde dører. Omfanget av skadene bør vurderes, og årsaken til eventuell fuktpåvirkning må utbedres for å sikre en varig løsning.

Kostnadsestimat: Under 20 000

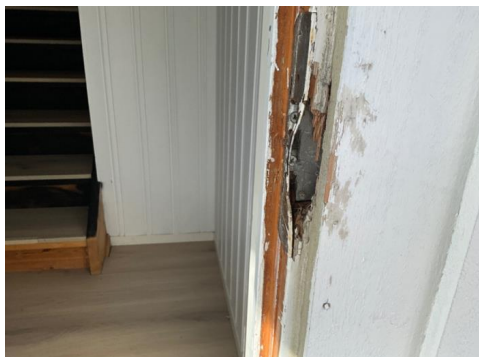
- Det er påvist råte eller store skader i dører.

Det er på verandadør registrert store skader på beslag til dørvrider og høy grad av slitasje og overflater dør

Skade i dørkarm rundt beslag.

- Det er viktig å utbedre eller skifte ut skadde dører. Omfanget av skadene bør vurderes, og årsaken til eventuell fuktpåvirkning må utbedres for å sikre en varig løsning.

Kostnadsestimat: Under 20 000

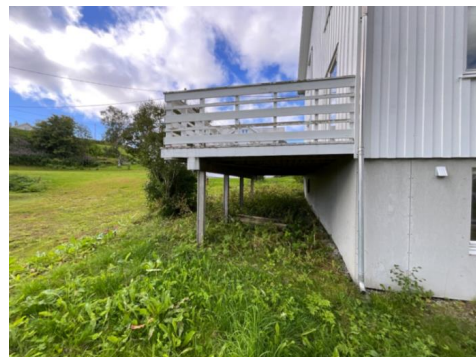
Veranda fundamentert på betongfundament med tresøyler og tretrager.

Bjelkelag av impregnerte bjelker med impregnert terrassedekke  
Rekkverk med malte liggende bord

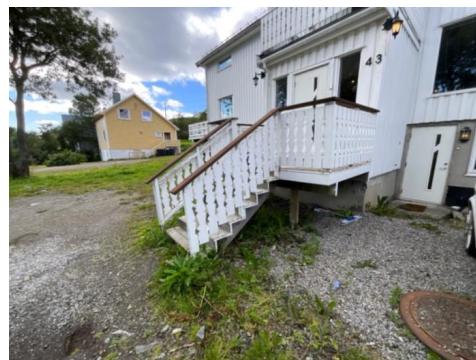
Skjev veranda/inngangsparti

- Det bør utføres utbedring av skjevheten på altanen for å hindre videre deformasjon og redusere risiko for konstruksjonsskader eller ulykker. Skjevheter over 35 mm kan medføre økt fare for fall og redusert brukssikkerhet.

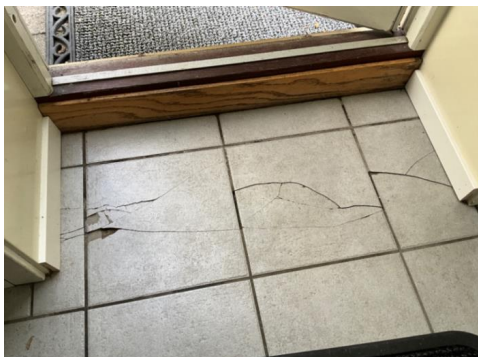
- Det er påvist omfattende skader med løse eller defekte overflater.

Sprekker i fliser i entre

- Det er viktig å utbedre eller skifte ut skadede overflater, samt undersøke og utbedre eventuell bakenforliggende årsak.

**Kostnadsestimat: 100 000 - 200 000**

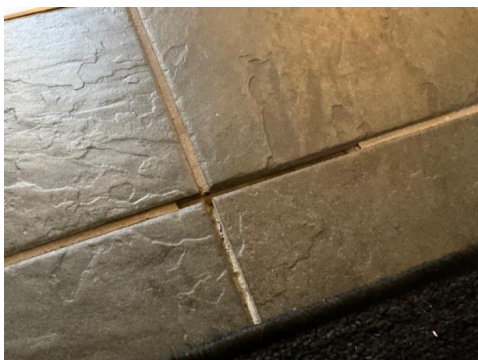
- Det er påvist riss/sprekker i overflater.

- Riss og sprekker kan skyldes bevegelser eller slitasje, med risiko for videre utvikling og underliggende skader.

Dett registreres løs/manglende fuger i flisegulv i entre på leilighet 2

Skadet fuger i flisegulv i entre leilighet 2

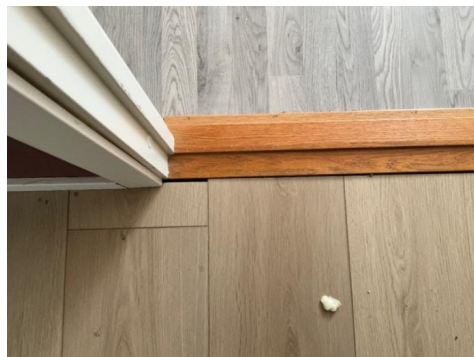
- Det er påvist riss/sprekker i overflater.

Overflater gulv har generelt normal slitasjegrad men det registreres en del åpne skjøter i laminatgulv i stue i 1.etg og en del ender av gulv mot terskler som ikke er tildekket der det kan legge seg skit. Disse tingene bør utbedres.

Mangler overgangslist mot dør

- Det anbefales å følge med på utviklingen og utbedre ved behov, samt vurdere nærmere undersøkelser dersom sprekken øker.

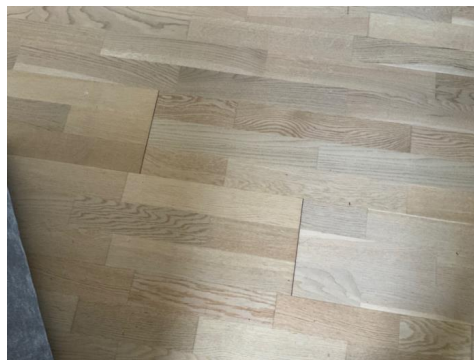
Åpninger mellom laminatbord i stue 1.etg

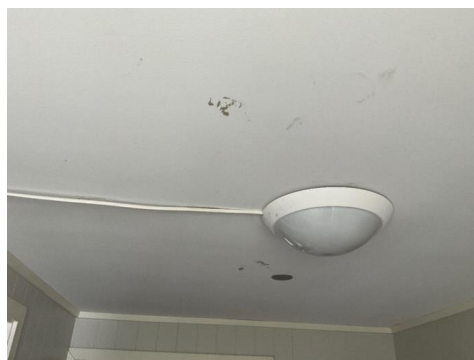
- Det er påvist misfarging, fuktskade og/eller svelling i overflater.

- Misfarging, fuktskader og svelling i overflater kan føre til nedbrytning av materialer og indikere underliggende fuktproblemer.

Skader i maling i tak i entre

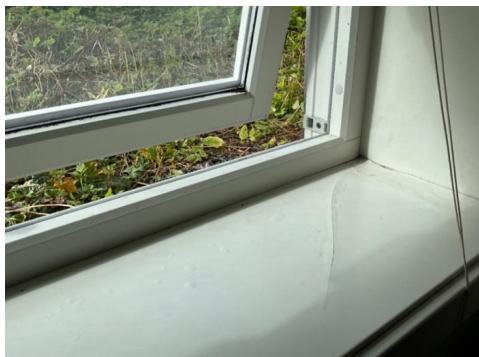
Fuktskadet vindusforing

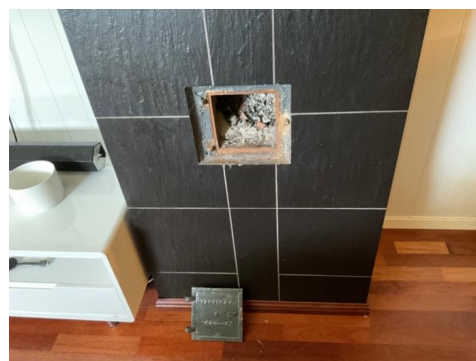
Mursteinpipe med defekt sotluke

Eldre pipe har defekt sotluke og alle 4 sider er ikke synlig for inspeksjon. Pipe er ikke i bruk i dag og bør kontrolleres før eventuelt tas i bruk

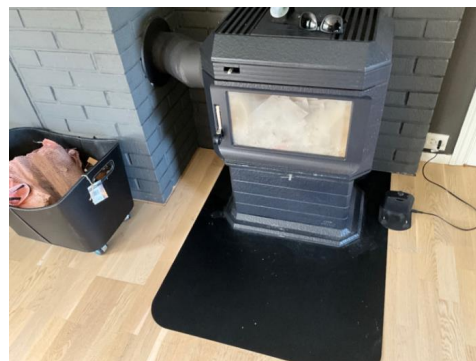
Det er elementpipe med vedovn i tilbygg

Ildsted

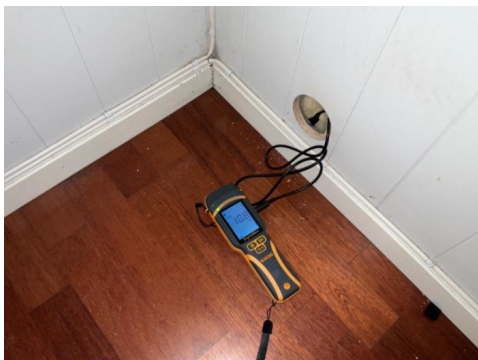
Gulvet er belagt med laminat og veggene er kledd med plater. Hulltaking er foretatt, uten å påvise unormale forhold.

Hulltaking i leilighet 1 for å kontrollere rom under terreng

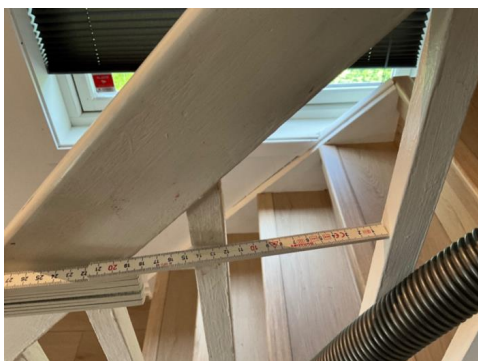
- For store åpninger i rekkverket kan medføre økt risiko for fall og personskader, særlig for barn.

Åpning er større enn anbefalte max 100mm

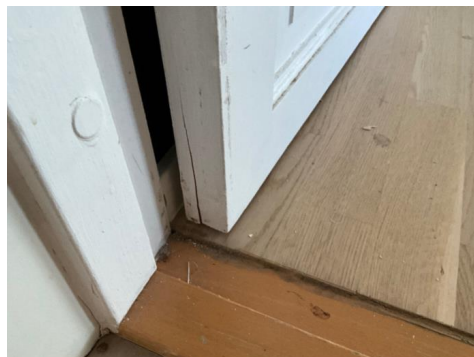
Skade i dørblad

- Det anbefales å vedlikeholde eller utbedre dørene ved behov.

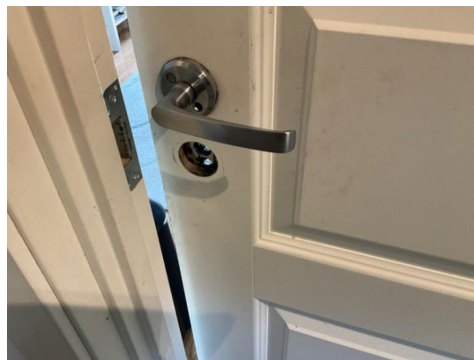
Manglende beslag dør

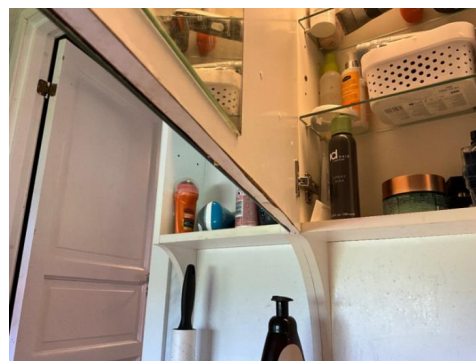
Svellskafer i innredning

- Det anbefales å skifte ut eller reparere ødelagt innredning. Det bør samtidig kontrolleres om skaden skyldes fuktpåvirkning, og eventuelle underliggende årsaker må utbedres for å hindre gjentakelse.

**Kostnadsestimat: 20 000 - 100 000**

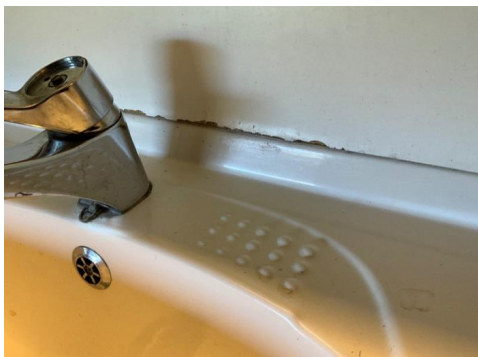
Svellskader i innredning

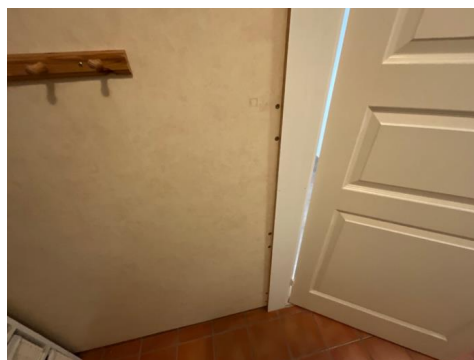
Synlige skruer ved karmlist på dør

- Skadene i baderomsplatene bør utbedres for å hindre videre forringelse og redusere risikoen for fuktinntrengning i konstruksjonen. Skjemmende skader kan også påvirke rommets estetikk og verdi.

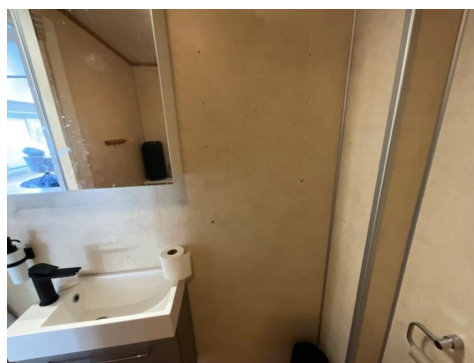
Skruhull i baderomsplate

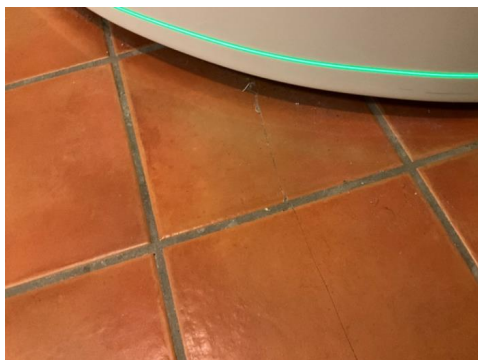
Sprekk i gulvflis i våtsonen

- Det anbefales å undersøke årsaken til sprekke, for eksempel bevegelser i underlaget eller utførelsesfeil. Skadde fliser bør skiftes ut, og underlaget samt membran bør kontrolleres og eventuelt utbedres av fagperson.

**Kostnadsestimat: 100 000 - 200 000**

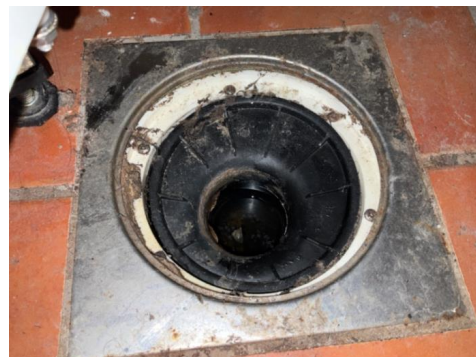
- Konsekvensen er at membranen/tettesjiktet kan ha redusert funksjon og tetthet som følge av alder, noe som øker risikoen for fuktinntrengning og skjulte skader i konstruksjonen, samt behov for oppgradering eller rehabilitering av våtrommet.

- Til tross for avviket i fall/høydeforskjell til sluk, vil gulvet fortsatt kunne lede vann mot sluket, men med redusert effektivitet. Dette kan potensielt øke risikoen for vannansamling i enkelte områder av våtrommet.

Plastsluk

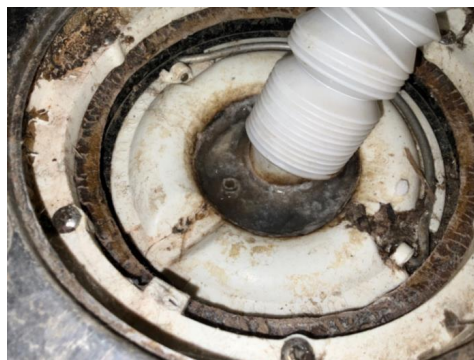
- Konsekvensen er at membranens tilstand og tetthet er usikker som følge av alder og manglende dokumentasjon, noe som øker risikoen for skjulte fuktskader og kan medføre behov for nærmere undersøkelser og eventuell rehabilitering av våtrommet.

Membran klemt i sluk

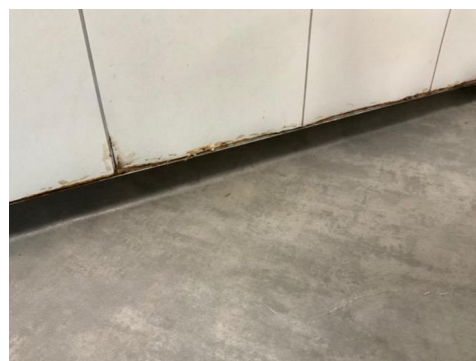
Det registreres fuktskader i våtromsplater i dusj

Fukt/råteskade i våtromsplater i dusj

**Kostnadsestimat: 100 000 - 200 000**

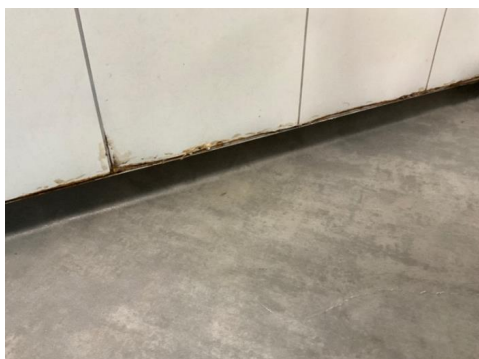
- Konstatert fukt i konstruksjonen, særlig ved gjennomføringer i våtsone, innebærer at det foreligger lekkasje eller svikt i tettesjiktet. Dette kan føre til omfattende fuktskader, muggvekst og nedbrytning av materialer.

Ved fuktskade i våtromsplater i dusjsonen er det også konstatert fukt i bakenforliggende vegg.

**Kostnadsestimat: 100 000 - 200 000**

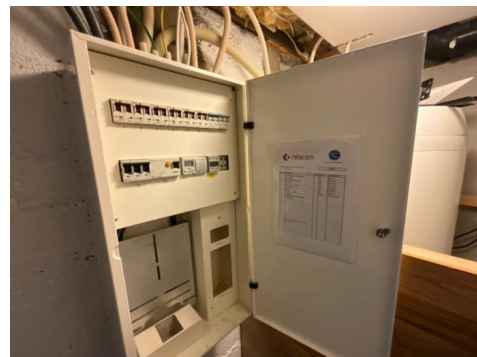
Sikringsskap for L1 og garasje

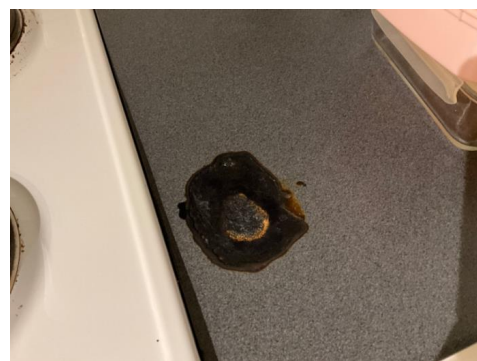
Det er registrert sviskader i benkeplate, denne må skiftes ut

Sviskader i benkeplate

**Kostnadsestimat: 20 000 - 100 000**

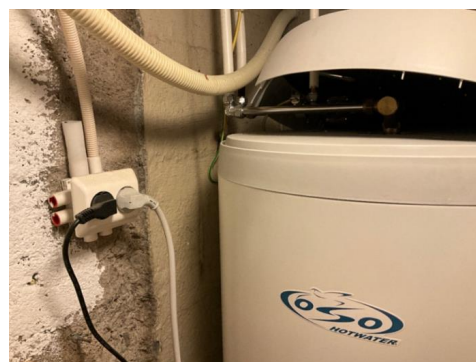
Varmtvannsbereder har ikke avrenningsmulighet ved tapping eller lekkasje noe som kan medføre fuktskader i tiliggende konstruksjoner. Varmtvannstank er ikke tilkoblet strømnettet iht dagens forskrift men denne var ikke gjeldende på installasjonstidspunktet. Det anbefales uansett å koble varmtvannstank direkte til strømnettet uten stikk kontakt av sikkerhetsmessige årsaker

VVB koblet med stikk kontakt

- Det bør etableres tilfredsstillende avrenning eller lekkasjesikring ved varmtvannstank.

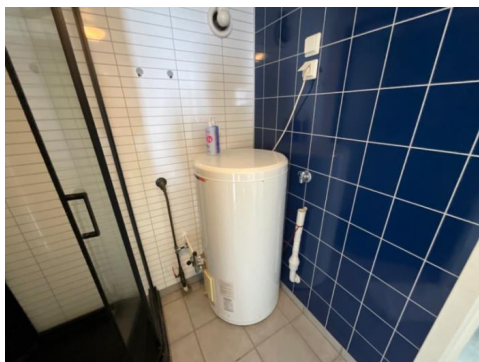
Varmtvannstank er ikke tilkoblet strømmettet iht dagens forskrift men denne var ikke gjeldende på installasjonstidspunktet. Det anbefales uansett å koble varmtvannstank direkte til strømmettet uten stikk kontakt av sikkerhetsmessige årsaker

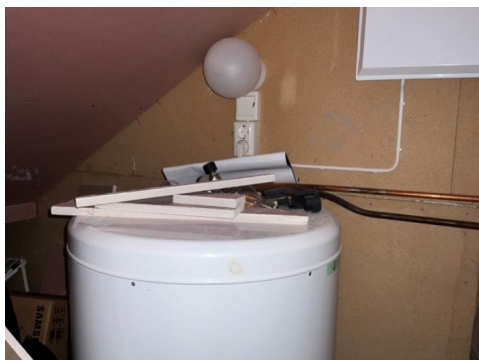
Varmtvannstank er ikke tilkoblet strømmettet iht dagens forskrift men denne var ikke gjeldende på installasjonstidspunktet. Det anbefales uansett å koble varmtvannstank direkte til strømmettet uten stikk kontakt av sikkerhetsmessige årsaker

VVB i L2 tilkoblet med stikk kontakt

- Det bør etableres tilfredsstillende avrenning eller lekkasjesikring ved varmtvannstank.

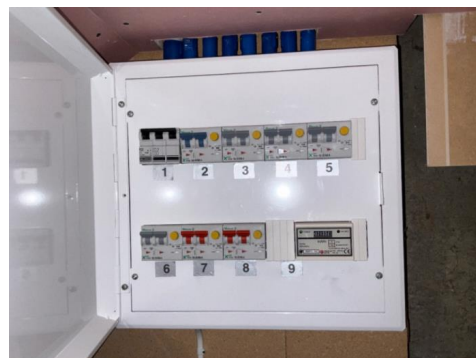
Det manglet kursfortegnelse i et sikringsskap

Sikringsskap i L2 mangler kursfortegnelse

Elektrisk anlegg med 3 sikringsskap (et for hver seksjon) og både åpent og skjult ledningsnett. Grunnet manglende El-tilsyn og anleggets kompleksitet anbefales det en utvidet kontroll av godkjent elektrovirksomhet eller tilsynsmyndighet.

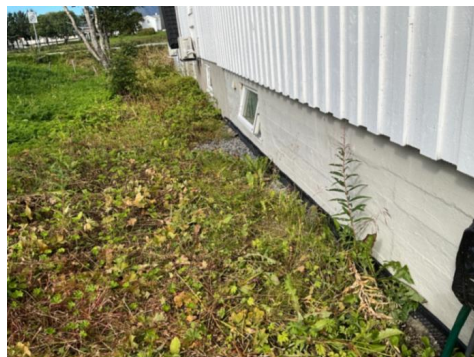
Synlig fuktsikring av mur under terreng

- Det anbefales å følge med på tilstanden og vurdere behov for oppgradering eller utskifting. Ved tegn til svikt bør drenering og fuktsikring fornyes for å sikre tilfredsstillende funksjon.
- Overvåk tilstanden jevnlig. For å få tilstandsgrad 0 eller 1 må dreneringen skiftes ut, men tidspunktet for når dette er nødvendig er vanskelig å si noe om.

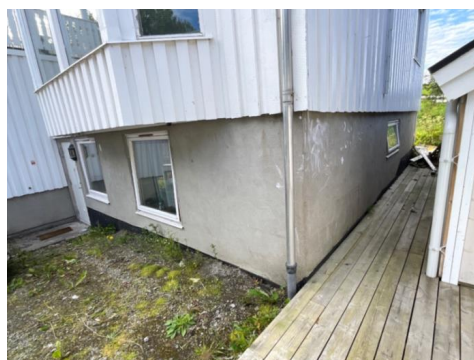
Grunnmuren på tilbygg er i lettklinkerblokker.

Kjelermur av lettklinkerblokker

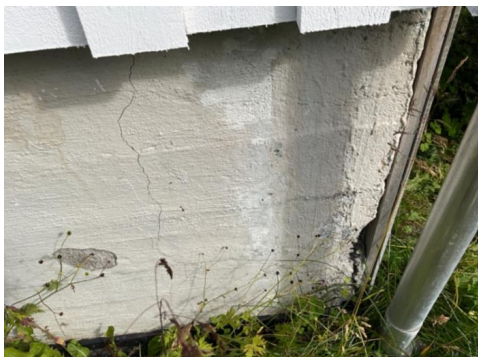
Sprekk i grunnmur av betong
