# Tilstandsrapport

Fritidsbolig

Fjelltjednvegen 143, 2890 ETNEDAL

Befaringsdato: 12.08.2026

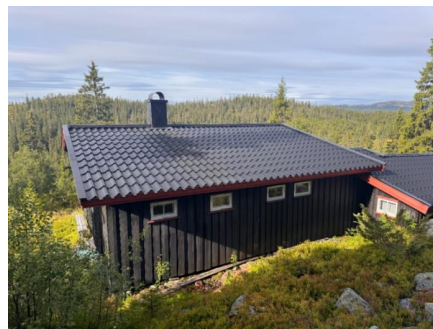
Ikke montert takrenne

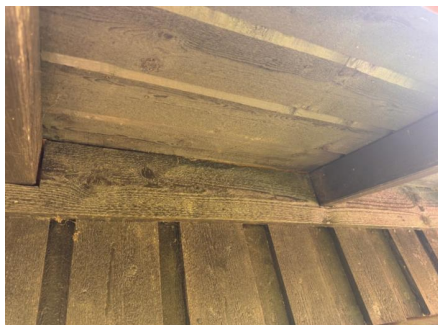
Ingen lufting i nedre del av takkonstruksjon

- Dårlig ventilering kan føre til opphopning av fukt, med risiko for kondens, mugg- og råteskader i konstruksjonen.
- Det anbefales å forbedre ventilasjonen i takkonstruksjonen for å sikre tilstrekkelig luftgjennomstrømning og redusere fuktbelastning.
- Skjevheter har sammenheng med setninger i grunn og det må vurderes oppretting sammen med oppretting av gulvkonstruksjon og reperasjon av grunnmur.

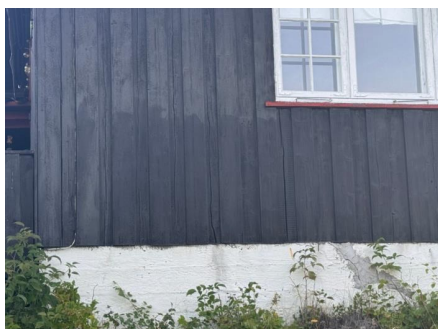
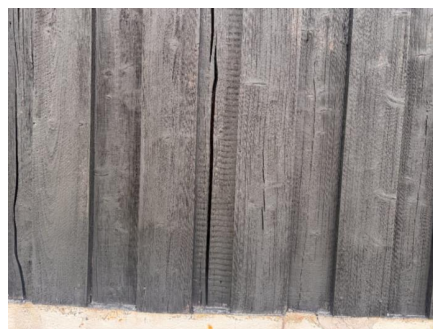
- Det er ingen eller liten lufting i nedre kant av kledning mot grunnmur.
- Panelbord er dels sprekte og vridde samt at de har en del slitasje.
- Grunnmur ligger dels utenfor veggkonstruksjoner som medfører økt risiko for råteskader i nedre del av veggkonstruksjoner.

Sprekker i panelbord

- Manglende lufting kan føre til opphopning av fukt, med risiko for råte- og fuktskader i kledning og underliggende konstruksjon.
- Det anbefales å etablere tilstrekkelig lufting i nedre kant av kledningen for å sikre uttørking og redusere fuktbelastning.
- Utskifting av panel må påregnes som nært forestående.
- Ved reparasjon av grunnmur må det påregnes at denne flyttes tilbake til vegglik slik at det ikke samler seg vann under bunnsvill mot grunnmur.

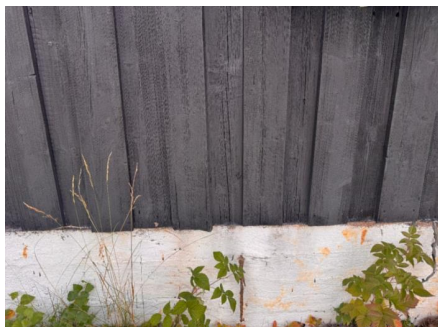
Vridde panelbord og lokal råte i panel

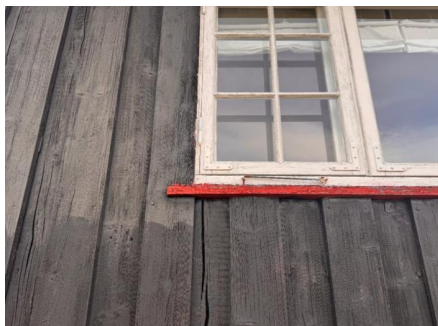
Slitasje i vinduer og ikke montert beslag under vinduer

- Utskifting av vinduer må påregnes som nært forestående grunnet alder og slitasje.
- Beslag anbefales montert.

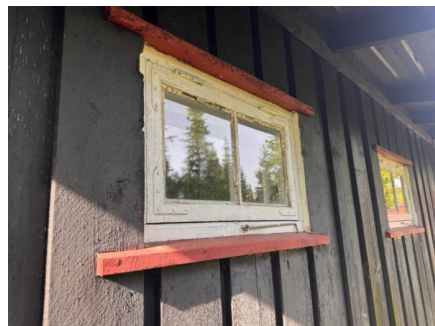
Gamle og slitte vinduer

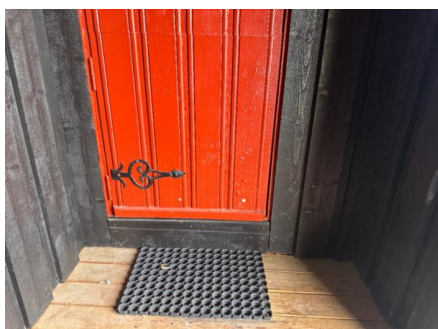
Ytterdør med noe malingsslitasje og justeringsbehov

- Dør må justeres for å sikre normal funksjon.

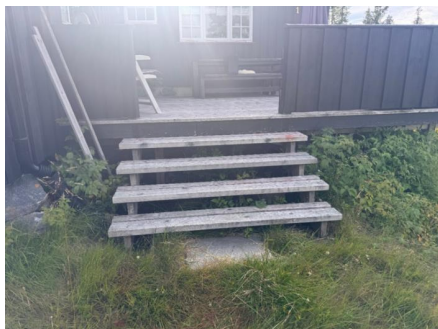
Trapp av tre til terrasse

- Rekkverk må monteres for å lukke avviket.

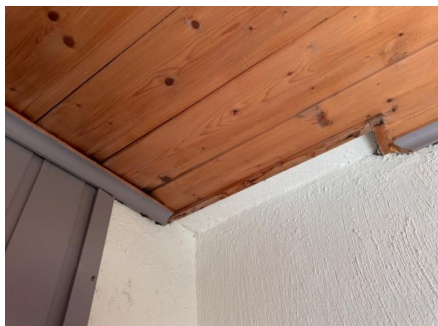
- Observert noe fuktmerker i treverk rundt pipe, men ikke målt forhøyede verdier i dette området ved befaringsdato.

Fuktmerker i himling rundt pipe

- Lokale utbedringer av overflater anbefales.

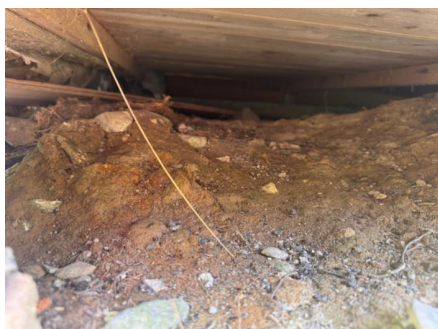
- Det er påvist store nedbøyninger eller skjevheter som kan skyldes setninger i grunn. Målt ca 8 cm skjevhet i gulv ved befarings.
- Lokalt noe svikt i gulv som kan indikere underliggende råte i konstruksjoner.
- Grunn ligger stedvis nært trekonstruksjoner som øker risiko for fuktskader i gulvkonstruksjon.

Undersiden av gulvkonstruksjon ut fra det som synes mellom terreng og trekonstruksjoner på den delen som har punktfundamenter

- Store skjevheter kan indikere svikt eller svekkelse i den bærende konstruksjonen. Dette kan medføre risiko for videre deformasjoner eller i verste fall redusert bæreevne og konstruksjonssvikt.
- Oppretting av gulvkonstruksjon må påregnes. Dette bør utføres sammen med reparasjoner av grunnmur og stabilisering av grunn.
- Det er ikke påvist råte i gulvkonstruksjon ut fra det som synes fra luke til krypkjeller, men da hele krypkjelleren ikke er vurdert grunnet vanskelig adkomst så kan man ikke utelukke at det er fukt/råteskader i deler av gulvkonstruksjon.
- Vurdering av tiltak med avstand mellom grunn og trekonstruksjoner anbefales.

**Kostnadsestimat: 100 000 - 200 000**

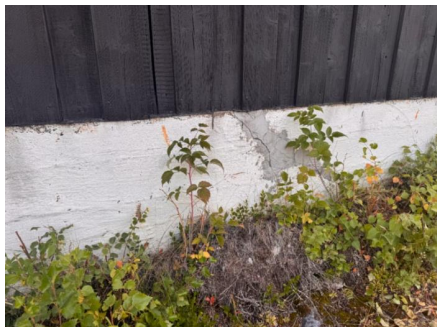
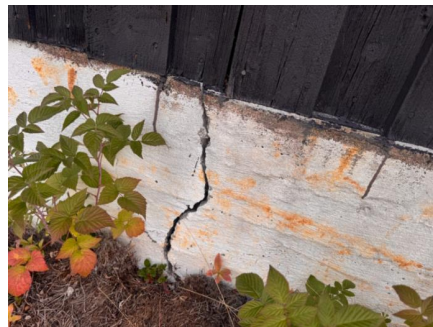
- Det er påvist setningsskader/ store riss/ sprekker i grunnmuren.

- Setningsskader og store sprekker kan føre til svekket bæreevne, økt fuktinntrenging og risiko for videre skadeutvikling. Reperasjoner av grunnmur og stabilisering av grunn må påregnes.

Setningssprekker i grunnmur

Omfattende sprekker i grunnmur grunnet setninger

**Kostnadsestimat: 100 000 - 200 000**
