# Verditakst for landbrukseiendom

📍 Juve 1, 3864 RAULAND

# gnr/bnr 164/13

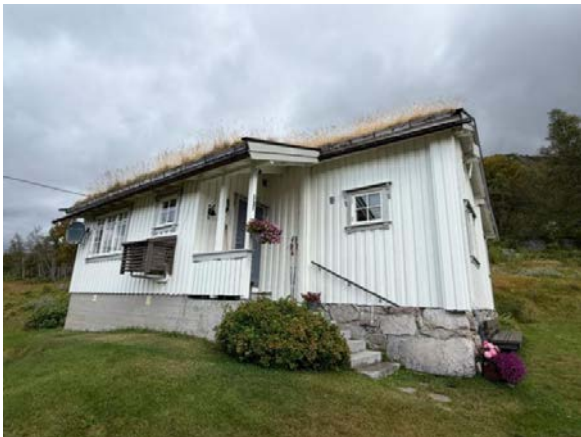
Oppført på stedlige masser. Den eldste delen av bygningen er fundamentert på murer av naturstein, mens senere tilbygde deler er fundamentert på murer av betong. Det er krypkjeller under deler av bygningen. Etasjeskille er utført i trekonstruksjon.

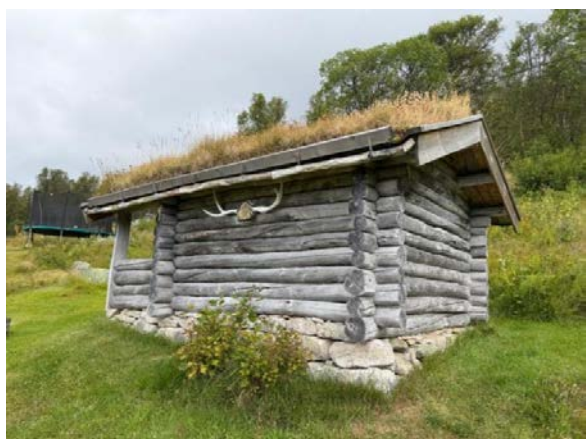
Taket er utført som saltak med åstakkonstruksjon og bærende åser, pålagt undertak, papp, knotteplast og torv som takteking. Det er takoverbygd inngangsparti og plassbygd ytterdør.

Innvendig er det tregulv og synlige laftede vegger. Himlingen følger skråtaket og har åpen konstruksjon med synlige bærende åser.

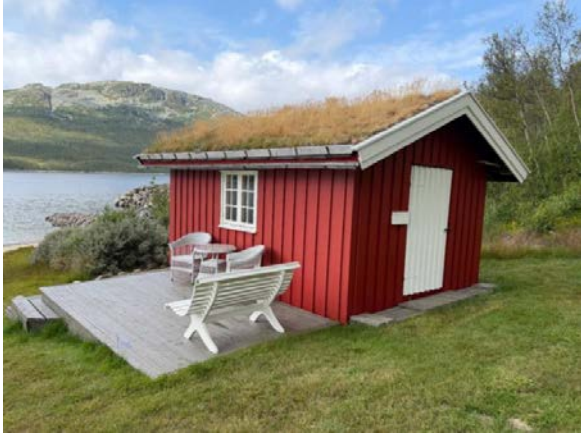
Bygningen vurderes å være normalt godt vedlikeholdt sett i forhold til alder og bruk. Det opplyses at bygningen er malt utvendig tre ganger siden 2006, sist i 2018. Det er også skiftet ett vindu.

Platting ble oppført i 2019 og er behandlet med terrassebeis.

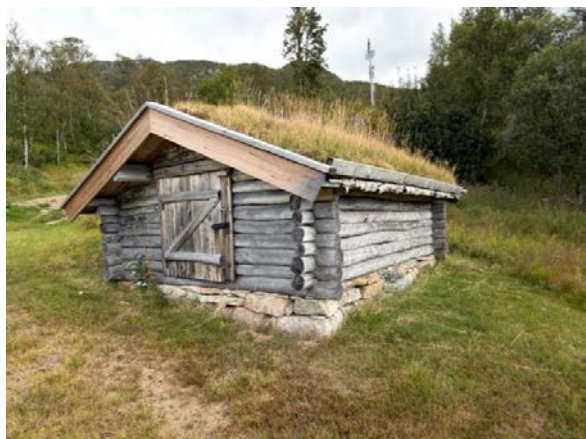
Bygningen benyttes som enkelt lager og vurderes å ha normalt vedlikehold sett i forhold til alder og bruk.

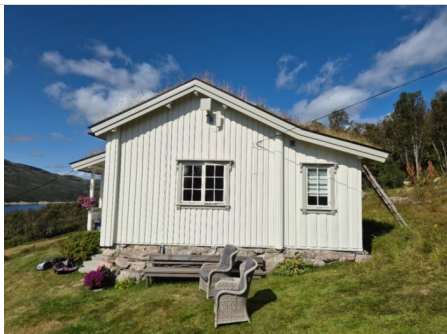
## ENEBOLIG - VÅNINGSHUS

**Byggeår**  
1909

**Standard**  
Normal standard på bygget ut ifra alder/konstruksjon - jamfør beskrivelse under konstruksjoner.

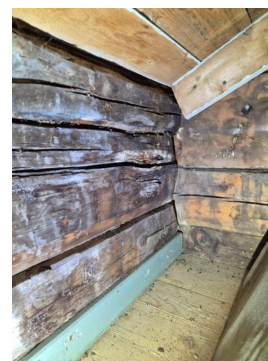
Det er en liten råteskade i tømmervegg på loftet, bak skorstein. Den virker ikke å være dyp, men det anbefales å fjerne råteskadd virke.

Tømmervegg bak pipe, med en gammel råteskade.

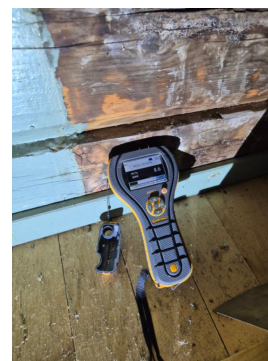
Ingen fukt, eller tegn til pågående lekkasje.

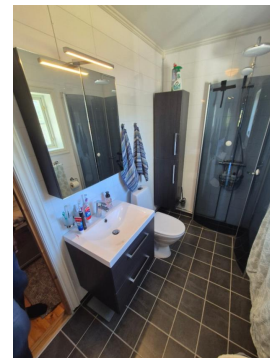
- Manglende tilluftsventilering i våtrommet kan føre til dårlig luftsirkulasjon og høy luftfuktighet. Dette øker risikoen for kondens, muggvekst og fuktskader over tid.
- Det anbefales å etablere tilfredsstillende tilluft, for eksempel ved spalte under dør eller ventil i dør/vegg. Dette vil bidra til bedre ventilasjon og redusere fuktbelastningen i rommet.

Bad, uten annen ventilasjon enn vindu.

Kostnadsestimat: Under 20 000
