ANDRE SMÅHUS M/3 BOLIGER EL FL · BOLIGTAKST

# Grebstadlia 14D

6230 SYKKYLVEN

| 3 - Tilstandsrapport | 11 |

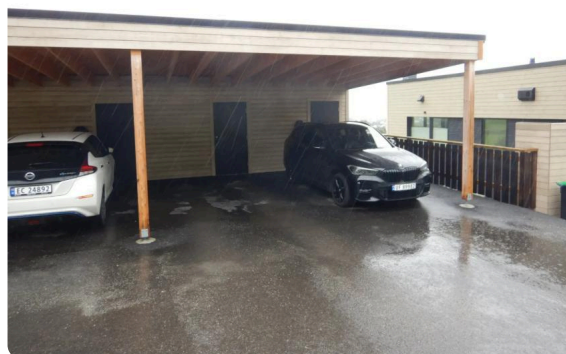
### 2.3.2.1 BESKRIVELSE AV BYGNING

Utebod på ca 5,5 m<sup>2</sup>. Det er Støpt plate på grunn, yttervegger av bindingsverk med liggende bordkledning utvendig, kledd med panel innvendig. Takkonstruksjon av tresperrer med undertak av osb-plater tekket med pvc-membran. Innlagt strøm. Det opplyses om at vegger i boden er isolert, men det er ikke montert dampsperre (plast). Normal standard.

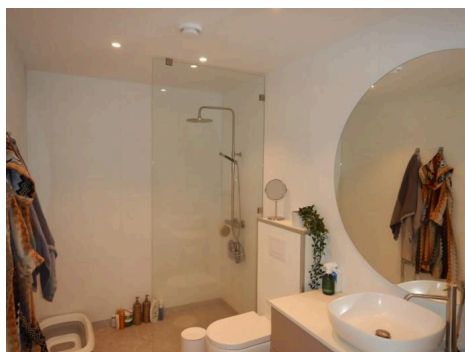
##### TG1 A.2.1.1 - Overflater – Vegger og himling

Det er flis og varmekabler i gulv. Det er foretatt kontroll for å verifisere at bruksvann ledes til sluk. Det er målt et lokalt fall på 14 mm fra sluk og ca. 80 cm ut fra sluket. Det er målt 35 mm høydeforskjell mellom topp slukrist og topp flis ved dør. Videre er det registrert fall mot sluk i to retninger på øvrige deler av gulvet. En slik stikkprøvekontroll vil ikke nødvendigvis avdekke mindre avvik eller lokale områder med motfall. Forholdet vurderes å være innenfor gjeldende krav.

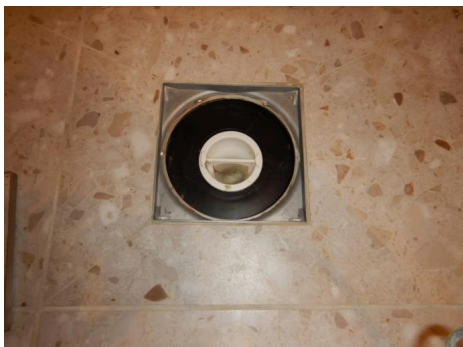
### **TG1** A.2.1.4 - Vann- og avløpsledninger inkludert sluk

Det er smøremembran som tettesjikt på gulv. Våtromsplater på vegger.

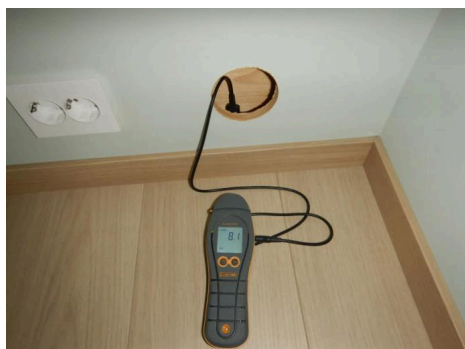
#### A.2.1.9 - Dokumentasjon for våtrom

Hulltaking er foretatt fra stue bak dusjsone. Det er utført fuktmåling med Protimeter og det er målt 8,1 vekt-% fuktighet i bunnsvill/stenderverk som er tørt treverk.

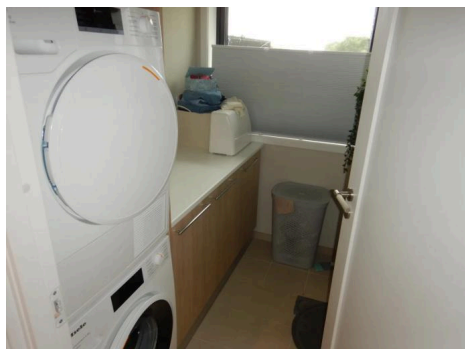
Vaskerom/bod med fliser på gulv, malte gipsplater på vegger. Benk med skap, opplegg for vaskemaskin, vv-bereder, fordelskap for vann, ventilasjonsaggregat, sikringsskap. Vaskerommet er merket som bod på tegninger, men er innredet med opplegg for vaskemaskin.

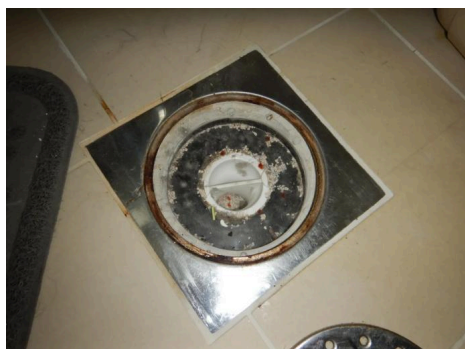
Det er fall til sluk og eventuelt lekkasjevann etc vil bli ledet til sluk, men med begrenset effekt. Det vurderes å ikke være behov for utbedringer, men forholdet må overvåkes.

- Det er målt 20 mm høydeforskjell mellom topp sluk og topp flis ved dør- dagens krav er 25 mm.
- Ved eventuell lekkasje/oversvømmelse på våtrommet gir forholdet økt risiko for vannlekkasje ut av våtrommet. Forholdet må overvåkes.

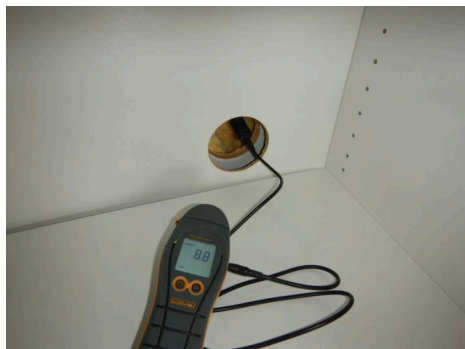
Hulltaking er foretatt fra kjøkken mot vaskerommet. Det er utført fuktmåling med Protimeter og det er målt 8,8 vekt-% fuktighet i treverk i veggen som er tørt.

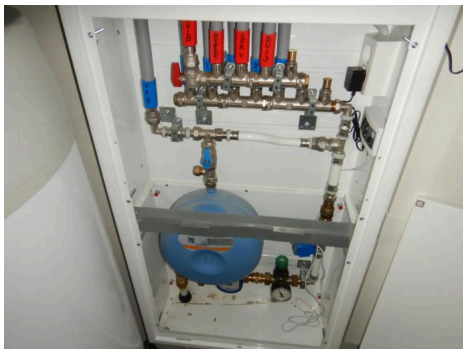
Innvendig vannledning er utført som rør-i-rør system med fordelerskap, der selve vannrøret ligger beskyttet i varerør frem til tappesteder. Stoppekran er påvist i vannskap. Vannmåler.

Kurser i rørskapet er merket.

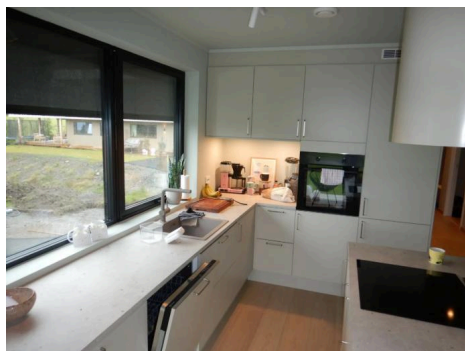
Oppgradert og påkostet kjøkkeninnredning fra Sigdal med slette fronter. Det er takhengt ventilatorhette fra Røroshetta over integrert koketopp, integrert stekeovn, oppvaskmaskin, kjøl- og frysenskap. Laminat benkeplate med nedfelt oppvaskkum.
