# Tilstandsrapport

Enebolig

Nord-Torpvegen 1263, 2880 NORD-TORPA

Sertifisert Takstingeniør: Ole-Jonny Kalstad

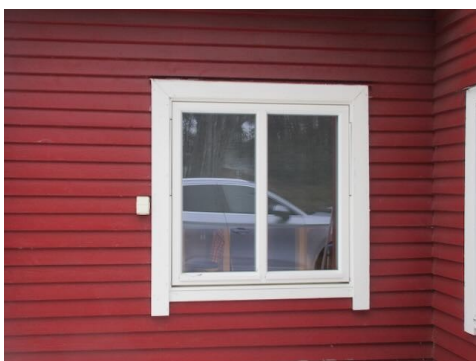
- Det er påvist avvik rundt innsettsdetaljer.

Ikke montert vannbrett med beslag på alle vinduer

- Det bør gjøres tiltak for å lukke avviket.

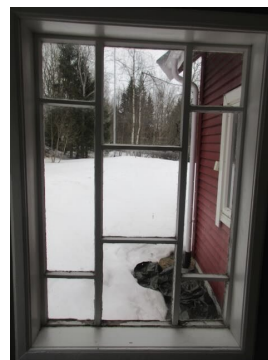
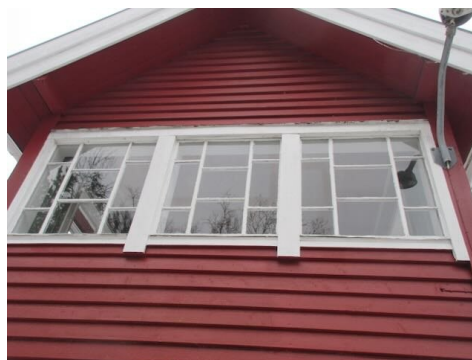
- Det er påvist avvik rundt innsettsdetaljer.
- Det er påvist tegn på innvendig kondensering av enkelte vindusglass.
- Karmene i vinduer er slitte og det er sprekker i treverket.

- Det må foretas lokal utbedring.
- Det må påregnes noe vedlikehold og at enkelte vinduer må skiftes ut.
- Det bør gjøres tiltak for å lukke avviket.
- Det bør gjøres tiltak for å bedre ventilering av rommet.
- Kondensering på enkelte glass har medført fuktskader i treverk som kan medføre utskiftningsbehov av enkelte vinduer.

Kostnadsestimat: 100 000 - 200 000

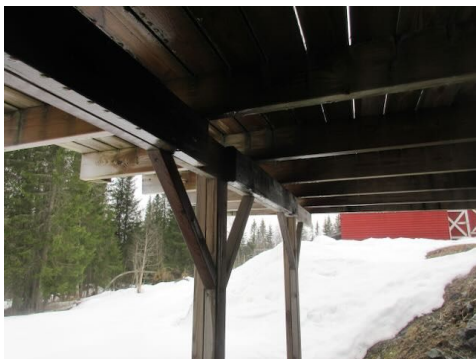
- Det er avvik:
- Bjelkelaget er underdimensjonert.

- Tiltak:
- Forsterke gulvet med flere bjelker.

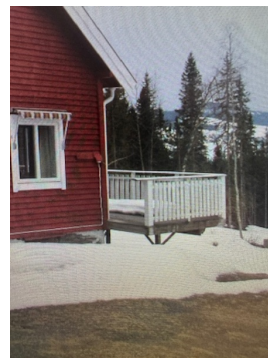
- Det er avvik:
- Ikke montert trapp fra terreng til terrasse.

Montere trapp fra terreng til terrasse.

Kostnadsestimat: Under 20 000

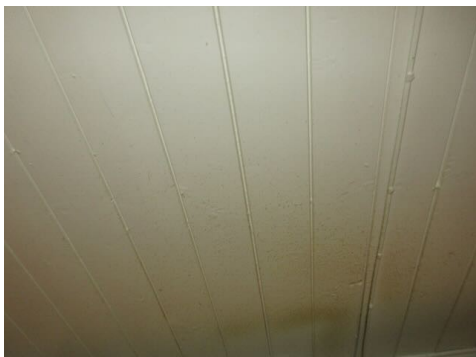
- Det er avvik:
- Misfarge på deler av himlingen

- Tiltak:
- Malt himling på kjøkken.

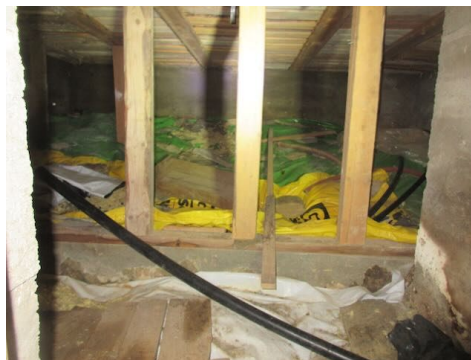
- Det er ikke tilfredsstillende ventilering av krypkjeller.
- Det er stedvis påvist fuktnivå som tilsier at konstruksjonen kan ha fuktskader.

- Bedre ventilering må etableres.
- Overvåk konstruksjonen jevnlig. Avviket kan medføre behov for tiltak, men bør observeres over tid.

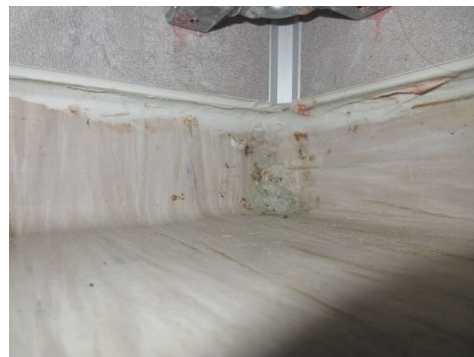
- Det er påvist at høydeforskjell fra topp slukrist til gulv/synlig topp membran ved dørterskel er mindre enn 25 mm.
- Det er påvist avvik i krav til høydeforskjell/fall-løsning på våtrommet.

- Til tross for avviket i fall/høydeforskjell til sluk, vil gulvet fortsatt kunne lede vann mot sluket, men med redusert effektivitet. Dette kan potensielt øke risikoen for vannansamling i enkelte områder av badet.

Overvåk utførelsen på gulvbelegg i hjørner.

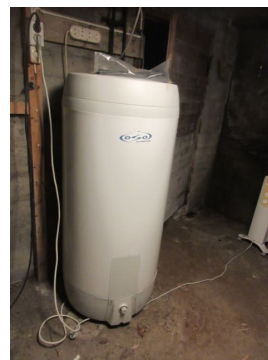
- Det er ikke påvist tilfredsstillende el-tilkobling av varmtvannstank iht. gjeldende forskrift.

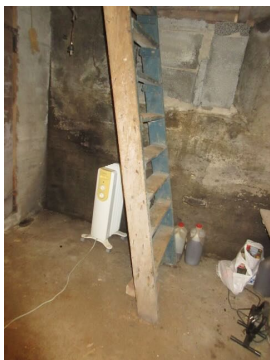
- Det mangler, eller på grunn av alder er det sannsynlig at det mangler, utvendig fuktsikring av grunnmuren ved kjeller/underetasje.
- Mer enn halvparten av forventet levetid på drenering er overskredet.

- Overvåk tilstanden jevnlig. For å få tilstandsgrad 0 eller 1 må dreneringen skiftes ut, men tidspunktet for når dette er nødvendig er vanskelig å si noe om.

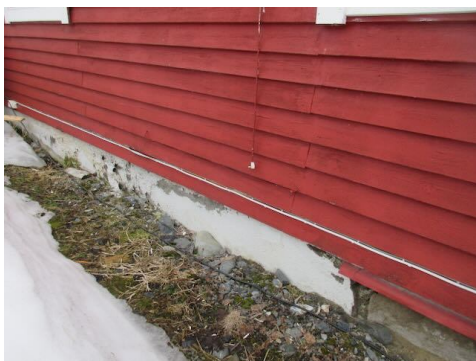
- Det er registrert horisontalriss som er symptom på jordtrykk.
- Grunnmuren har sprekke-dannelser.

- Påviste skader må utbedres.
- Lokal utbedring må utføres.
