# Tilstandsrapport

Enebolig

Kamperudvegen 24, 2390 MOELV

Foretak: KVÆRNDAL OG LIEN TAKST &  
BYGGRÅDGIVNING AS

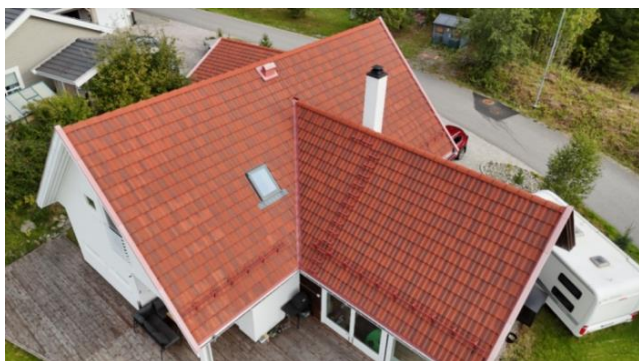
**Beskrivelse**  
Taktekingen er utført med betongtakstein. Takflatene er visuelt inspisert fra bakkenivå og ved bruk av drone.

Boligens takteking.

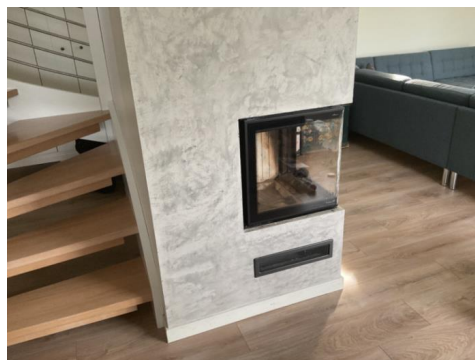
Peisinnatts i stuen.

- Det må etableres tilfredsstillende og sikker adkomst til skorsteinen ved montering av godkjent pipe-/feieplattform. Anmerkningen vedrørende oppfylling i bunn av skorsteinen bør også følges opp.
- Manglende tilfredsstillende adkomst kan medføre at nødvendig inspeksjon og feiing av fyringsanlegget ikke kan gjennomføres på en sikker og faglig tilfredsstillende måte. Brannvesenet opplyser at manglende oppfølging av avviket blant annet kan medføre pålegg om retting eller at bruk av fyringsanlegget nektes.

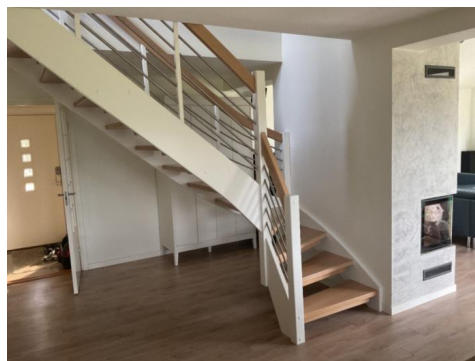
Innendig trapp er utført i tre med lakkerte trinn og malte vanger. Rekkverket er utført med stålpiler og håndløper i eik.

Innvendig trapp.

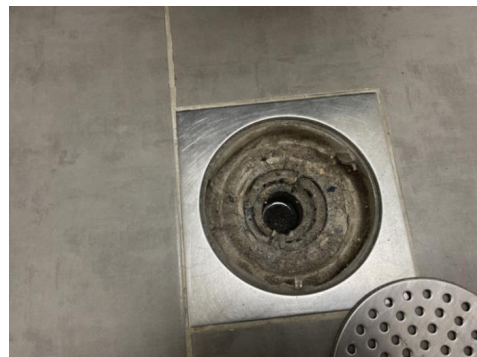
Rommet har plastsluk. Eier opplyser at våtrommet er utført med Litex membranplater og tilhørende systemprodukter, herunder skjøteremser og mansjetter. Det er i tillegg opplyst om bruk av Aqua Stop membran. Komplette oppbygning og utførelse av tettesjiktet er ikke dokumentert og kan ikke verifiseres ved visuell kontroll.

Plastsluk i gulvet.

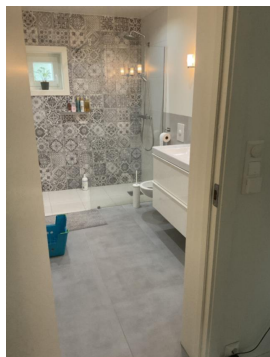
Badet har flislagt gulv. Veggene er utført med fliser og malte plater, og himlingen har malt overflate. Rommet er innredet med servantinnredning, vegghengt toalett og dusjsone med glassvegg.

Bad i hovedetasjen.

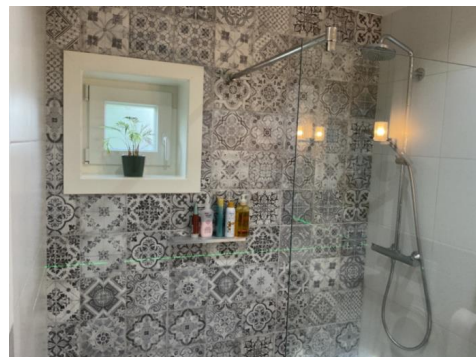
- Det er vindu i dusjens våtsone. Vinduet er ikke utført med fuktbestandige overflater og er utsatt for direkte vannbelastning.

Vindu i våtsonen.

- Vinduet og omkringliggende tilslutninger bør beskyttes mot direkte vannbelastning eller bygges om med en fuktbestandig løsning egnet for våtsone. Dagens løsning medfører økt risiko for fuktopptak og følgeskader på vinduet og omkringliggende konstruksjoner over tid.

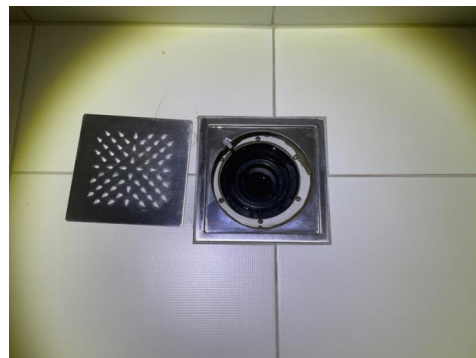
Plastsluk i dusjsone.

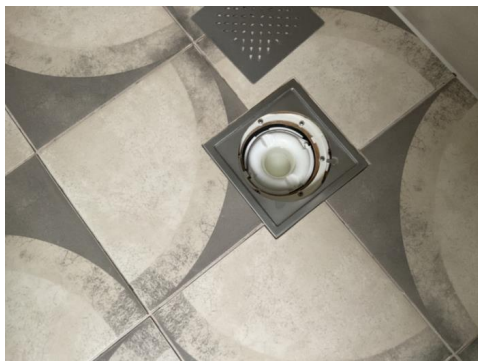
Rommet har plastsluk. Eier opplyser at våtrommet er utført med Litex membranplater og tilhørende systemprodukter, herunder skjøteremser, slukmansjett, rørmansjetter og hjørnemansjetter. Det er i tillegg opplyst om bruk av Aqua Stop membran. Komplette oppbygning og utførelse av tettesjiktet er ikke dokumentert og kan ikke verifiseres ved visuell kontroll.

Plastsluk i dusjen.

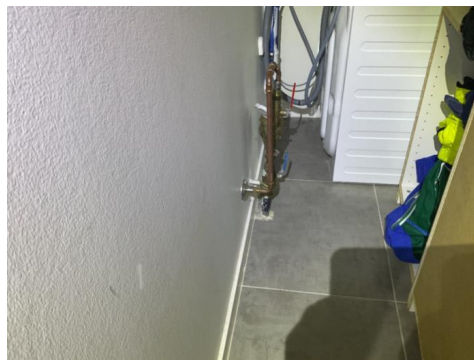
Innvendige vannledninger er utført som rør-i-rør-system. Rørfordeling er ført via fordelerskap.

Hovedstoppekrane.

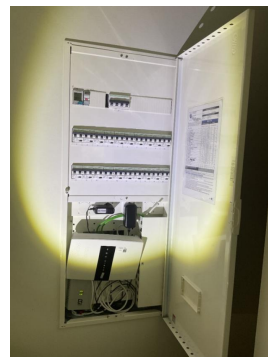
Det elektriske anlegget er i hovedsak utført som skjult anlegg. Sikringsskapet er utstyrt med automatsikringer.

Sikringsskap med automatsikringer.
