# Egenerklæring

Honvegen 5, 2413 ELVERUM

# Honvegen 5 2413 ELVERUM

## Tilstandsrapport Eierskifte

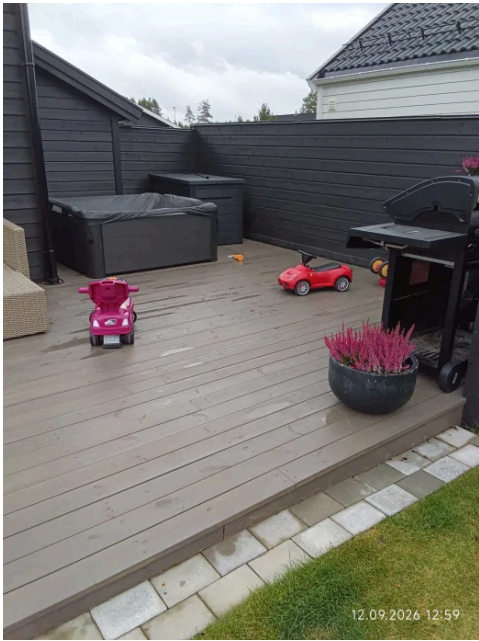
| Type | Terrasse |
| Terrasse/platting mot hage, utført med terrassebord. Terrassen er etablert lavt over terreng og avgrenset mot deler av hagen med levegg. Over deler av terrassen er det montert frittstående pergola i metall/aluminium med lamelltak. | |

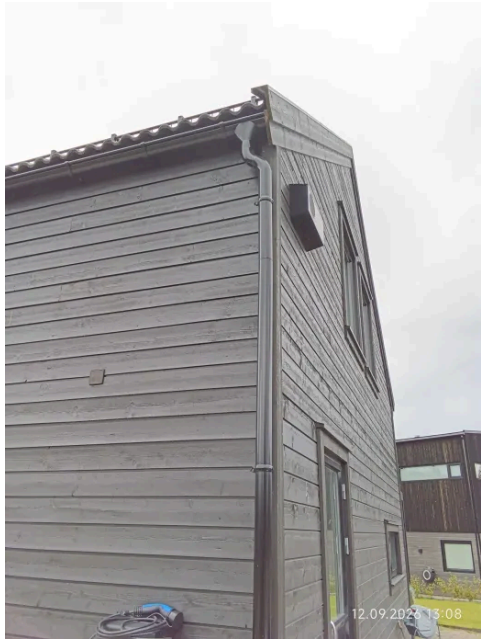
## 5.8 Renner og nedløp

Er det synlige avvik på takrenner og nedløp?

Nei

Takrenner og nedløp er utført i mørklakkert metall. Nedløp er ført ned langs fasadene og avsluttet med utkast over terreng/belegningsstein.

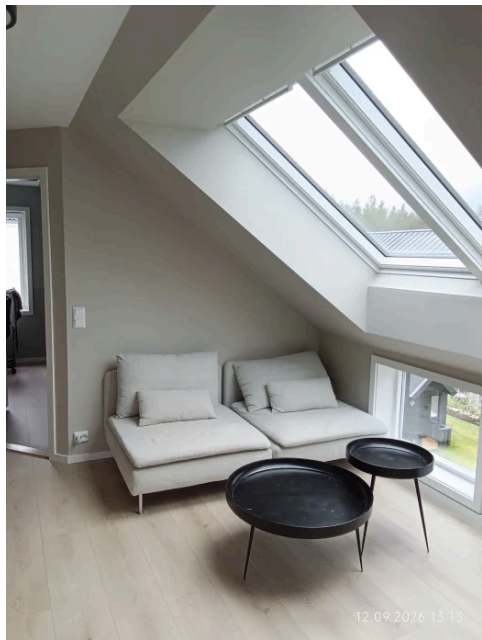
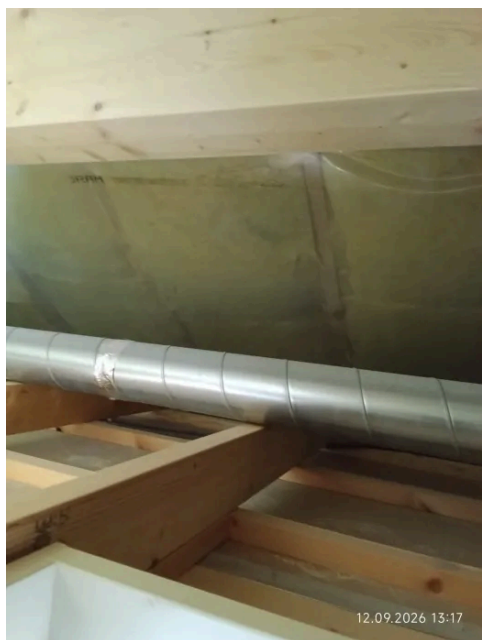
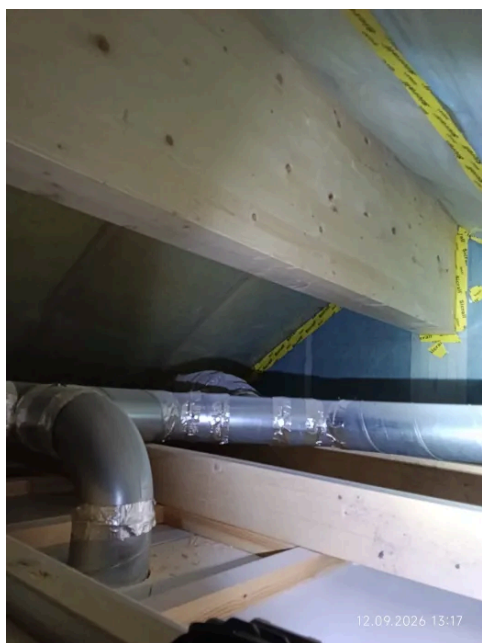
## 5.10 Takkonstruksjon og loft

| Takkkonstruksjonen er utført som trekonstruksjon med sperrer/takstoler og isolert skråtak over innredet loftsetasje. Deler av takkonstruksjonen er tilgjengelig for inspeksjon via luke i himling samt luke i knevegg/sidevegg. I tilgjengelige områder ses trekonstruksjoner, isolasjon, undertak/vindsperresjikt og tapede skjøter/gjennomføringer. Det er også ført ventilasjonskanaler i lofts-/kneveggsrommet. | |
| Er det tegn til fukt på innvendige overflater som kan skyldes lekkasjer eller kondens? | Nei |
| Er det registrert spor etter skadedyr eller fuktkrevende insekter? | Nei |

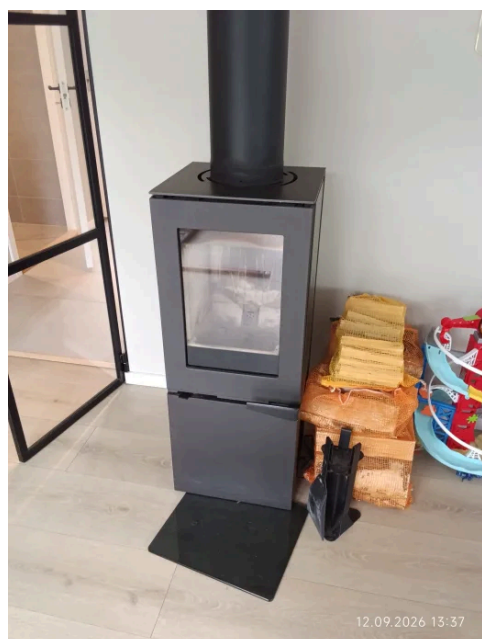
## 5.14 Ildsted/Skorstein innvendig i boligen

Frittstående vedovn i stål med glassfelt i front, tilknyttet prefabrikkert, isolert stål-/modulskorstein. Skorsteinen er ført vertikalt gjennom etasjeskiller/himling og videre over tak. Det er montert gulvplate under ildstedet.

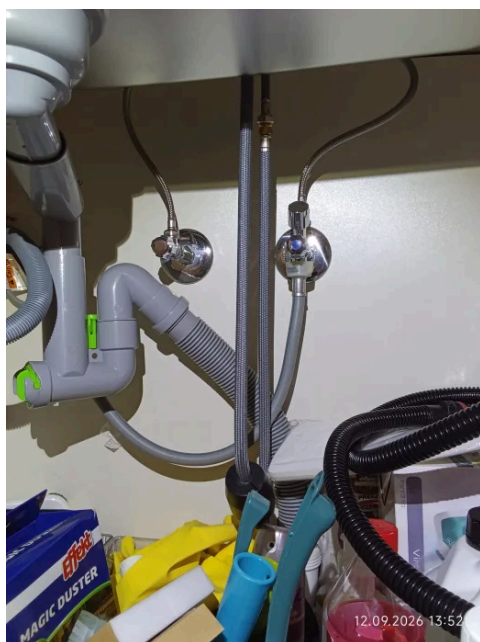
## 5.19 Vannledninger

Vanninstallasjonen er hovedsakelig utført som rør-i-rør-system med PEX-rør, fordelt fra fordelerskap fra LK Systems. Fordelerskapet har separate fordelere for varmt- og kaldtvann med avstengningsmulighet på de enkelte kursene. Synlige tilkoblinger ved kjøkken er utført med fleksible, armerte tilkoblingsslanger og lokale stoppeventiler. Hovedinntak for vann er plassert i teknisk skap med hovedstoppekran og øvrige ventiler/armatur. Det er montert FlowStop automatisk lekkasjestopper/vannstoppsystem.

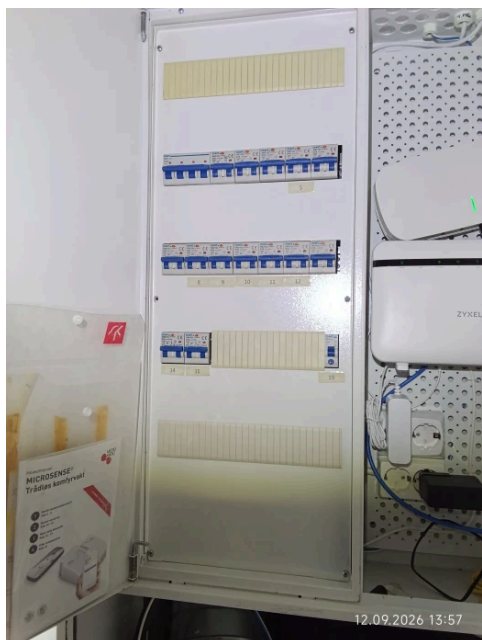
## 5.20 Elektrisk

Elektrisk anlegg vurderes hovedsakelig å være fra byggeåret. Sikringsskap er utført som kombiskap med sterkstrøms- og svakstrømsdel. Sterkstrømsdelen har hovedbryter og automater av fabrikat CHINT, hovedsakelig type NB310L, som fremstår som jordfeilautomater med kombinert overstrøms- og jordfeilbeskyttelse. Kursene er delvis nummermerket i skapet. I svakstrømsdelen er det montert nettverks-/kommunikasjonsutstyr, blant annet fra Zyxel.

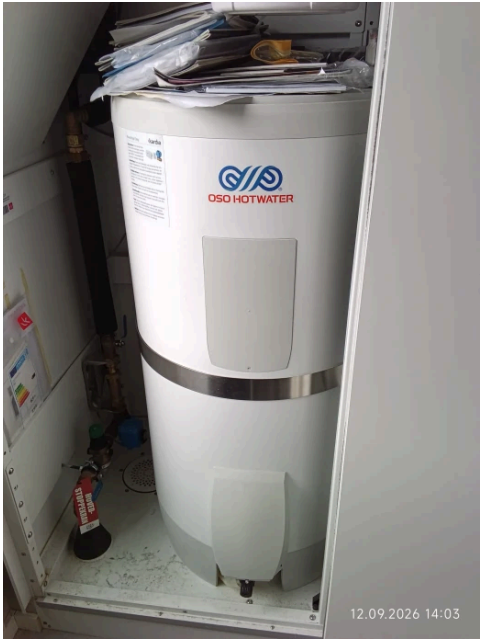
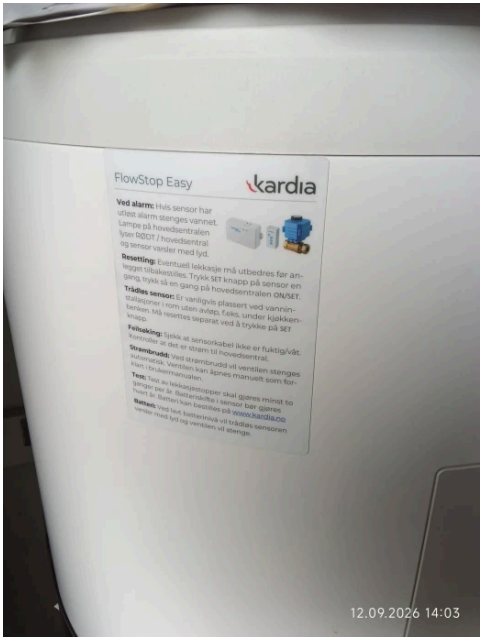
## 5.23 Varmtvannsbereder

| Er det tegn til lekkasje, drypp eller fuktskjolder ved bereder? | Nei |
| Tarmvannsbereider av type OSO Hotwater SAGA XPRESS SX 200, integrert i Kardia Standard teknisk modul. Berederen har ca. 200 liters kapasitet og er utført med 2 x 3 kW varmeelementer for hurtigere oppvarming. Det er etablert sluk i teknisk skap samt automatisk lekkasjestopper av type Kardia FlowStop Easy. | TG-0 |

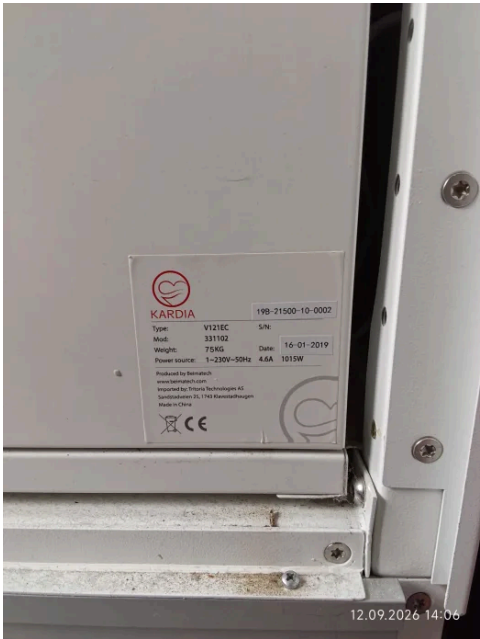
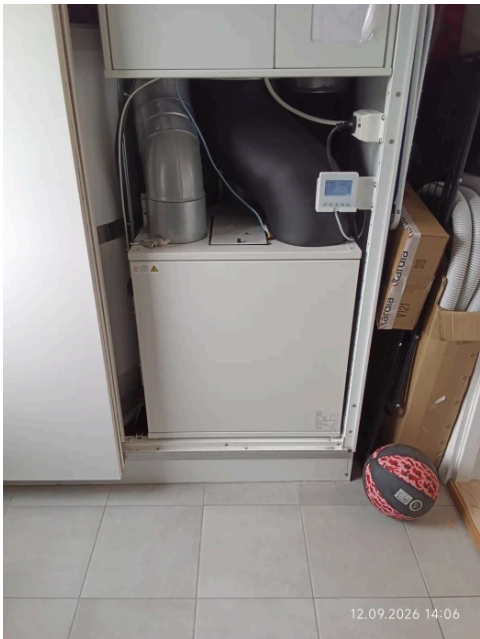
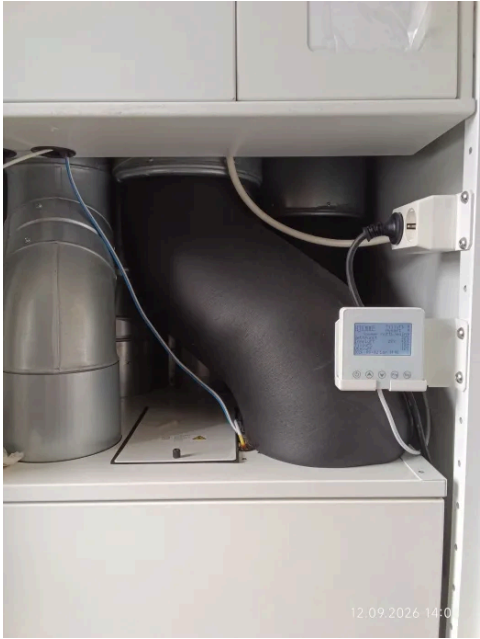
| Balansert ventilasjonsanlegg med varmegjenvinning, fabrikkat Kardia, type V121EC. Aggregatet er integrert i prefabrikkert teknisk enhet og har roterende varmeveksler. Typeskilt viser produksjonsdato 16.01.2019. Anlegget har mekanisk tilluft og avtrekk med filtrering og varmegjenvinning. | |
| Er det tegn til redusert eller manglende funksjon på ventilasjonsanlegget? | Nei |

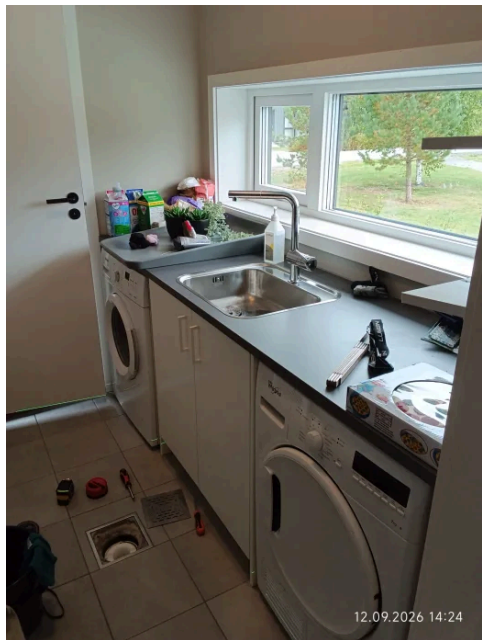
## 5.27 Våtrom: Vaskerom

Vaskerom med flislagt gulv, malte veggflater og malt himling. Innredet med benkeskap, laminat benkeplate og nedfelt utslagsvask i rustfritt stål med ettgreps blandebatteri. Opplegg for vaskemaskin og tørketrommel. Det er etablert gulvsluk med metallramme/-rist. Rommet har elektrisk gulvvarme med digital termostat samt mekanisk avtrekk via ventil i himling.

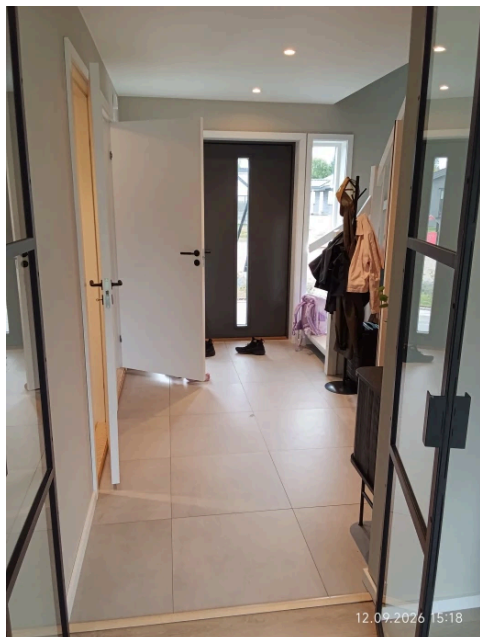
## 5.28 Innvendige overflater

Innvendige gulv er hovedsakelig belagt med lyst, treimitert plankegulv, samt keramiske fliser i entré. Vegger og himlinger er hovedsakelig utført med malte plater. Deler av 2. etasje har skråhimlinger. Vegg under trapp er utført med dekorativt spilepanel i tre.
