# Tilstandsrapport

📍 Grillstadfjæra 62 , 7053 RANHEIM

# gnr. 17, bnr. 923, snr. 22

Oppdragsnr.: 20343-1958

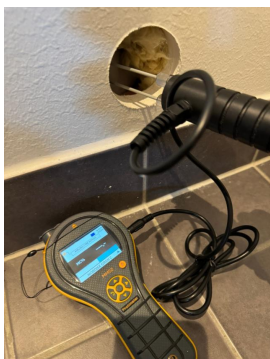
### ! TG 0 Tilliggende konstruksjoner våtrom

Hulltaking er foretatt på vaskerom uten å påvise unormale forhold.

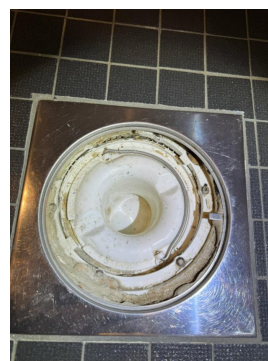
### ! TG 1 Sluk, membran og tettesjikt

Plastsluk i gulvet i dusjsonen. Membran/mansjett med ukjent utførelse, er klemt til sluket med klemring.

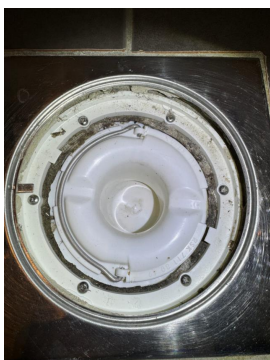
### TG 1 Sluk, membran og tettesjikt

Plastsluk i gulvet ved vaskekar. Membran/mansjett med ukjent utførelse, er klemt til sluket med klemring.
