LOKALMEGLEREN
PARTNERS

FLAGVEGEN 526

Flagvegen 526, 7670 INDERØY
Gnr 151 - Bnr 3
5053 INDERØY

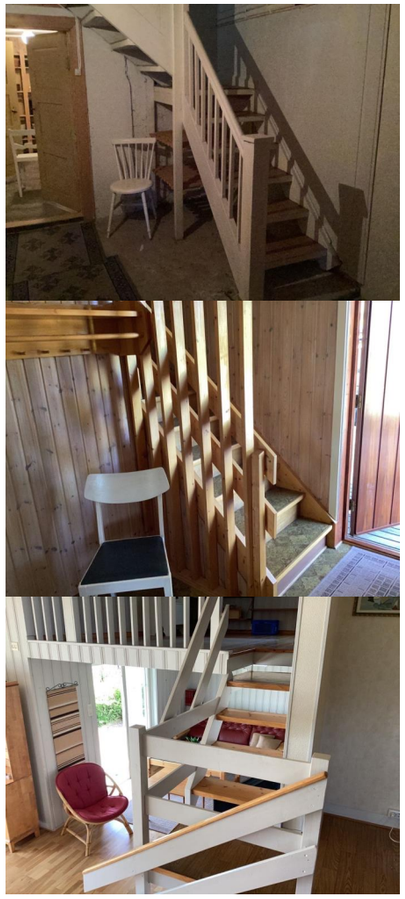
Innvendige trapper — TG 2

Boligen har malt tretrapp.

Vurdering av avvik:
• Rekkverkshøyder er under dagens forskriftskrav til rekkverk i trapper.
• Åpninger mellom trinn i innvendig trapp er større enn dagens forskriftskrav.
• Åpninger i rekkverk er større enn dagens forskriftskrav til rekkverk i trapper.
• Det mangler håndløper på vegg i trappeløpet.

Konsekvens/tiltak
• Det er ikke krav om utbedring av rekkverkshøyder opp til dagens krav.

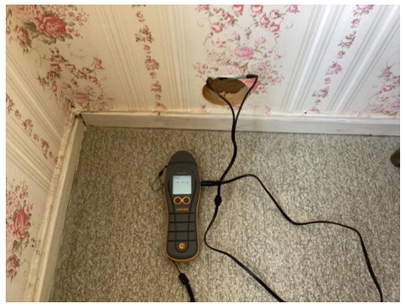
Tilliggende konstruksjoner våtrom — TG 1

Hulltaking er foretatt uten å påvise unormale forhold. Hulltaking er foretatt i soverom.

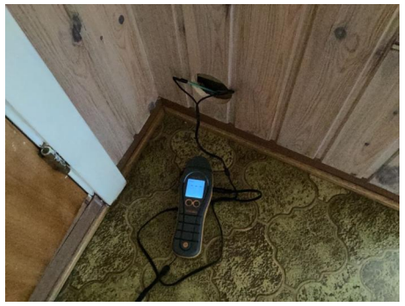
Tilliggende konstruksjoner våtrom — TG 1

Hulltaking er foretatt uten å påvise unormale forhold. Hulltaking er foretatt i gang.

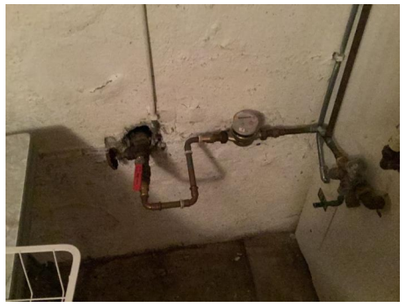
Vannledninger TG 2

Synlig del av vanninntak i kjellerbod, synlige innvendige vannledninger i kobber.
Innvendig stoppekran og vannmåler er plassert på inntaket.

Vurdering av avvik:
• Vurdering er basert på alder. Tilstandsgrad 2 gis med bakgrunn i at mer enn halvparten av forventet brukstid for skjulte røranlegg er passert. Det er nå ingen symptomer på funksjonssvekkelse, men vær oppmerksom på at dette er en risikokonstruksjon.
• Det er påvist at vannrør som er utsatt for kulde har mangelfull isolering.

Konsekvens/tiltak
• Overvåk tilstanden jevnlig. For å få tilstandsgrad 0 eller 1 må røranlegget skiftes ut, men tidspunktet for når dette er nødvendig er vanskelig å si noe om. Ved renovering, påse at røranlegget dokumenteres av fagperson.
• Vannrør må isoleres i kalde rom.
