PRIVATMEGLEREN
FREDRIKSTAD

MIDTRE FARATANGEN 11

Tilstandsrapport

Midtre Faratangen 11, 1622 GRESSVIK

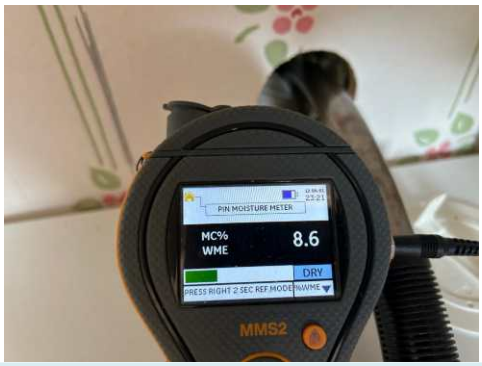
1.ETASJE > KJØKKEN

Vurdering av avvik:

• Det er ikke montert komfyrvakt i kjøkkenet som er krav på dette kjøkkenet ut ifra alder.
• Det er ikke påvist tegn på at det er montert lekkasjedeteksjon ved oppvaskmaskin/oppvaskkum, dette er et krav på kjøkkenet ut ifra alder.

• Komfyrvakt må monteres.
• Det bør monteres lekkasjedeteksjon ved oppvaskmaskin/oppvaskkum.
