PRIVATMEGLEREN
PARK

ØVREVEIEN 79

Tilstandsrapport

Øvreveien 79, 1452 NESODDTANGEN

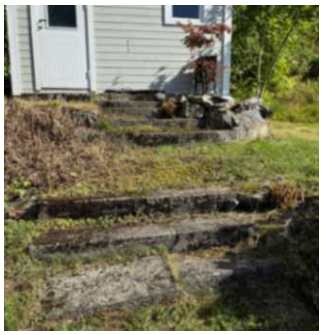
Noe sprukken betong nederst trinn.

Vedlikeholdsbehov av trapp til uthus.

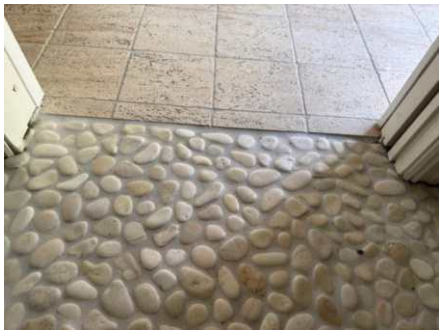
1. ETASJE > BAD/VASKEROM/WC

Vurdering av avvik:
• Det foreligger ikke dokumentert utførelse av vanntett sjikt.

Vurdering av avvik:
• Det er påvist avvik i fallforhold til sluk i forhold til krav i forskrift på befaringstidspunktet.

Vurdering av avvik:
• Det er påvist mangelfull/feil utførelse rundt rørgjennomføringer e.l. som gir fare for fukt i konstruksjonen i våtsone,

Usikker tetting rundt gjennomføringer i gulv under servantskap.

Ingen synlig membran observert i sluk. Jevnlig rengjøring av sluk anbefales.

Ingen vanntett oppkant ved dørterskel. Våtrommet er ikke lekkasjesikkert iht. dagens krav.

Konsekvens/tiltak
• Uten dokumentasjon vet man ikke om membran er korrekt utført eller om sluk, overganger og gjennomføringer er tette. Manglende dokumentasjon gir derfor økt risiko for skjulte fuktskader, selv om det ikke er synlige tegn i dag. Skader kan utvikle seg og bli omfattende før de oppdages.

• Det anbefales å kontrollere fallforholdene og utbedre disse slik at krav til fall mot sluk oppfylles. Ved større avvik kan det være nødvendig å bygge opp gulvet på nytt i henhold til gjeldende våtromsnorm. Arbeidet bør utføres av kvalifisert fagperson.
