SANDVADSVINGEN 32

Tilstandsrapport

Sandvadsvingen 32, 1680 SKJÆRHALDEN

Befaringsdato: 17.06.2025 **Rapportdato:** 25.06.2025 **Oppdragsnr.:** 22348-1059 **Referansenummer:** WR1025

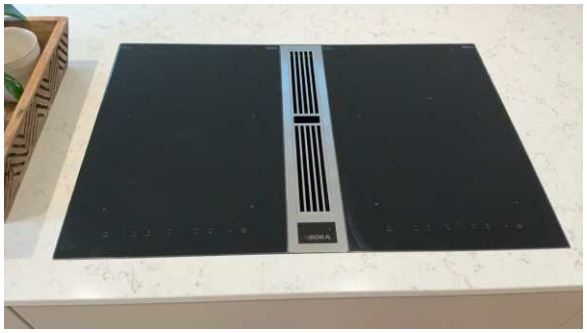
TG 1 Avtrekk

Det er installert platetopp med integrert ventilator (type Bora) på kjøkkenet. Avtrekket er ført under betongdekke og ut i friluft.
