Tilstandsrapport

Enebolig
Jarnesvegen 121, 6222 IKORNNES
SYKKYLVEN kommune
gnr. 43, bnr. 59

Befaringsdato: 12.12.2024 **Rapportdato:** 14.01.2025 **Oppdragsnr.:** 18978-1547 **Referansenummer:** QB1343

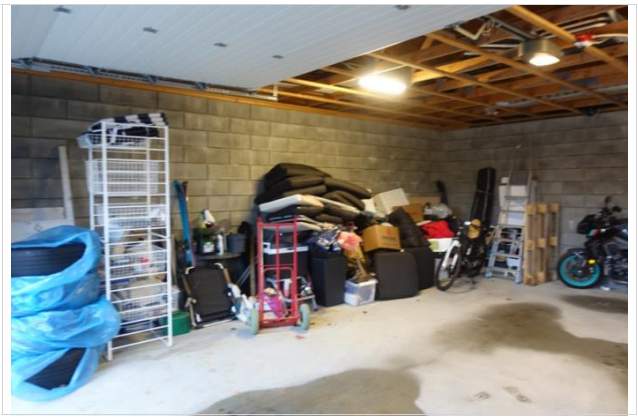
Anvendelse
Garasje

Det er registrert skade på takrenne med hjørne.
Videre vedlikehold og enkelte oppgraderinger er påregnelig.
