Tilstandsrapport

Tomannsbolig

Kvernhusrinden 12, 5281
VALESTRANDSFOSSEN

Befaringsdato: 17.12.2024 **Rapportdato:** 17.01.2025 **Oppdragsnr.:** 15943-2257 **Referansenummer:** GZ1882

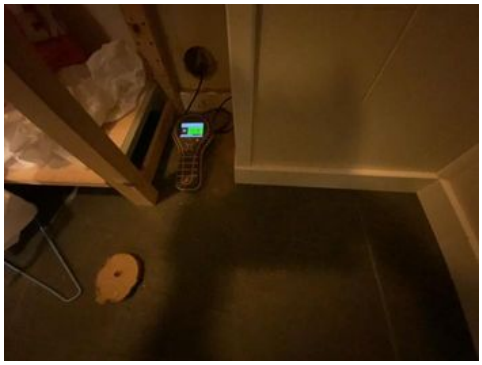
TG 1 Radon

Det er ikke fremlagt radonmålinger. Eiendommen ligger i et område med moderat til lave radonforekomster.

Det anbefales å få utført radonmålinger i boligen.
