TILSTANDSRAPPORT

Enebolig

Sandfallveien 5

04.04.2025

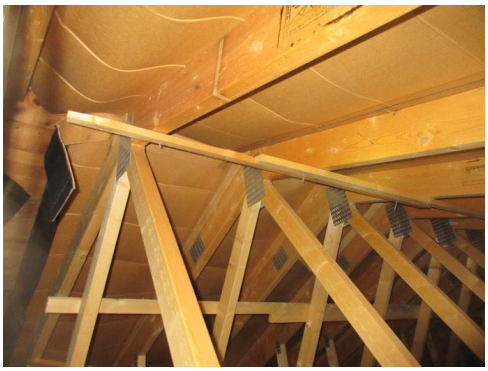
Er det synlige tegn til skader som nedbøyning/skjevheter, på synlige deler av takkonstruksjonen?
Nei

Kommentar:
Ingen tegn til kondens eller fukt ble avdekket på takstoler eller taktro.
Taket er oppført med w-takstoler med taktro. Ingen skader eller avvik avdekket. Tilstrekkelig lufting vurderes å være ivaretatt.
Takkonstruksjonen er kontrollert uten at det er funnet noen vesentlige avvik utover normalen. Ingen nedsig eller skader er observert.
Takkonstruksjonen er oppført av taksperrer med taktro og pappkartong over på tilbygg.

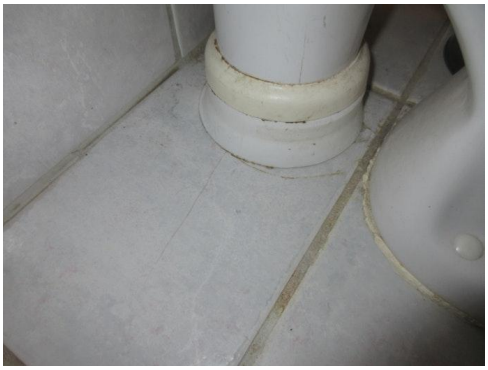
Er det skader eller andre avvik på overflater?
Ja

Kommentar:
Det ble bemerket noen mindre hakk/skader i flis uten vesentlig karakter. Riss i flis rundt utløp fra WC. Hakk i flis på vegg.

Riss i flis ved rørgjennomføring.

Riss i flis.

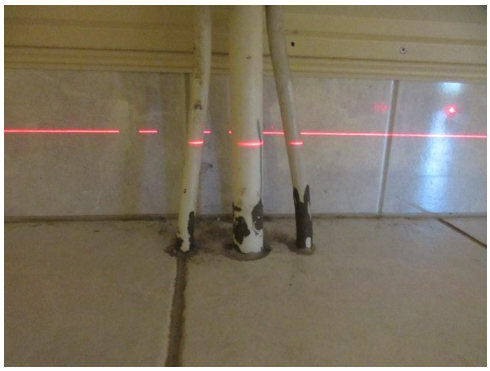
Membran, tettesjikt og sluk

Er sluk tilgjengelig for inspeksjon?
Ja

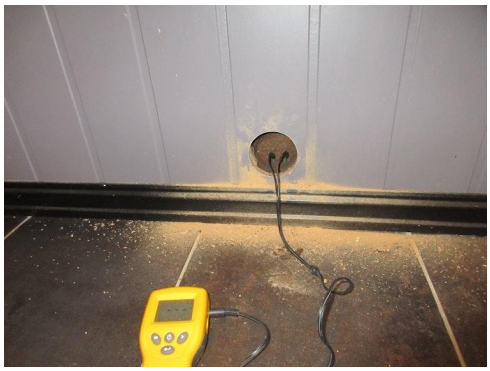
Bilde

Kommentar:
Det er utført søk etter fukt fra tilstøtende rom der dette var mulig. Ingen tegn til forhøyede fuktverdier på baksiden av membran på tilfeldige valgte plasser.
Ingen konstaterte fuktskader.

Fuktsøk mot våtsone på bad.

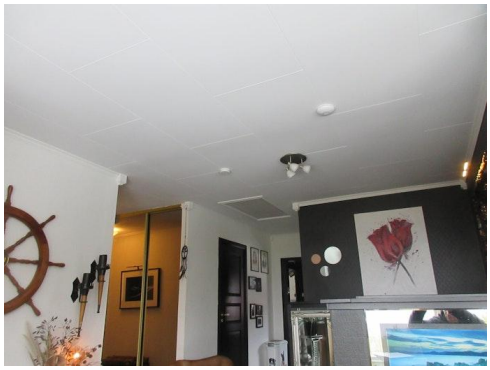
Overflater gulv
Fliser, laminat, teppebelegg og parkett.

Overflater vegg / himling
Platekledning med malestrie, malte plater.
Himlinger med malte plater.
