Sandfallveien 5

SANDFALLVEIEN 5 - 5601/29/0/63/0/0

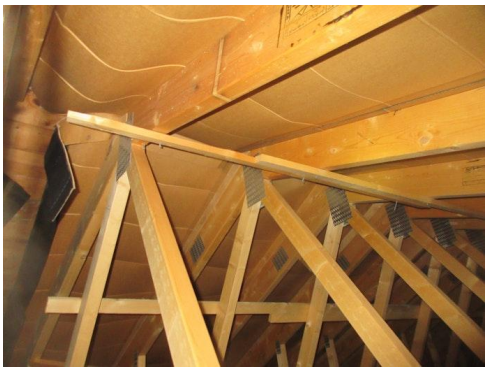
Kommentar:
Ingen tegn til kondens eller fukt ble avdekket på takstoler eller taktro.
Taket er oppført med w-takstoler med taktro. Ingen skader eller avvik avdekket. Tilstrekkelig lufting vurderes å være ivaretatt.
Takkonstruksjonen er kontrollert uten at det er funnet noen vesentlige avvik utover normalen. Ingen nedsig eller skader er observert.
Takkonstruksjonen er oppført av taksperrer med taktro og pappkartong over på tilbygg.

Takkonstruksjon med sperrer med taktro.

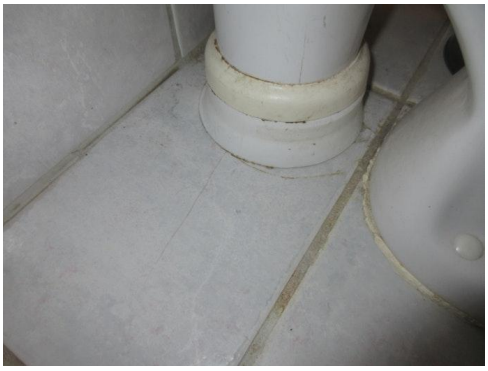
Kommentar:
Det ble bemerket noen mindre hakk/skader i flis uten vesentlig karakter. Riss i flis rundt utløp fra WC. Hakk i flis på vegg.

Riss i flis ved rørgjennomføring.

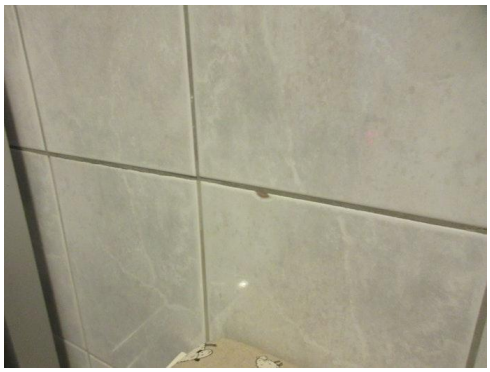
Riss i flis.

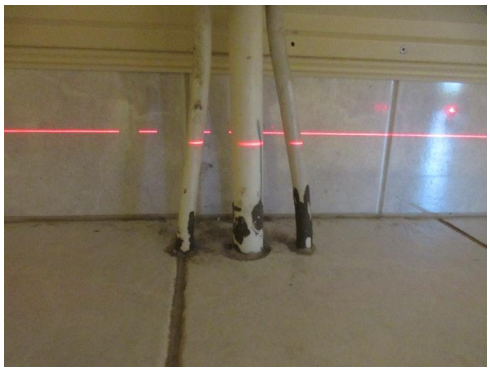
Kommentar:
Ikke kontrollert, under dusjkabinett.

Rørgjennomføring i gulv, membran ikke ført opp langs rørret.

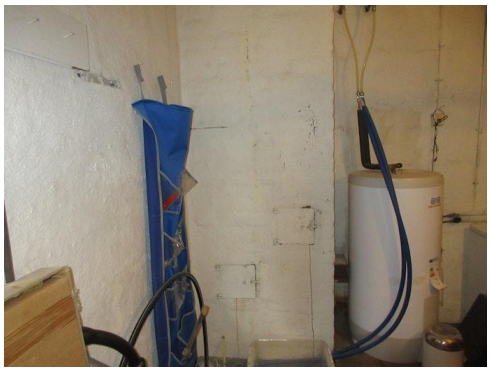
Sotluke i eldre fyrrom.

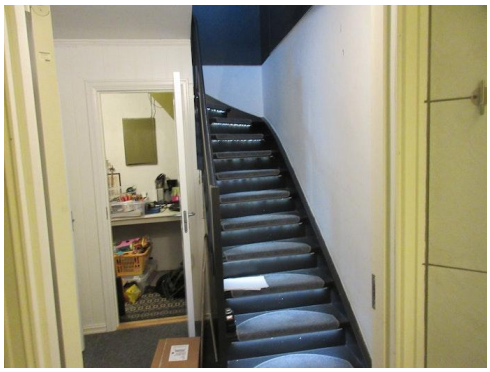
Trapp i tre mangler håndløper på vegg.

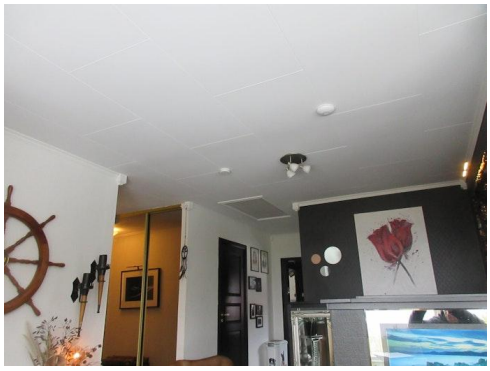
Himling.

Himling med malte plater. Røykvarsler.

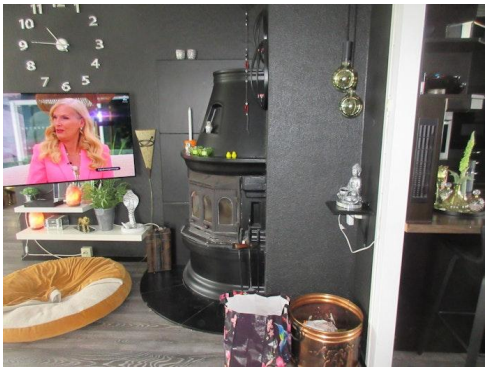
Kjøkken

Peisovn i stua.
